タービン建屋東側における 地下水及び海水中の放射性物質濃度の状況について

2024/10/31

東京電力ホールディングス株式会社

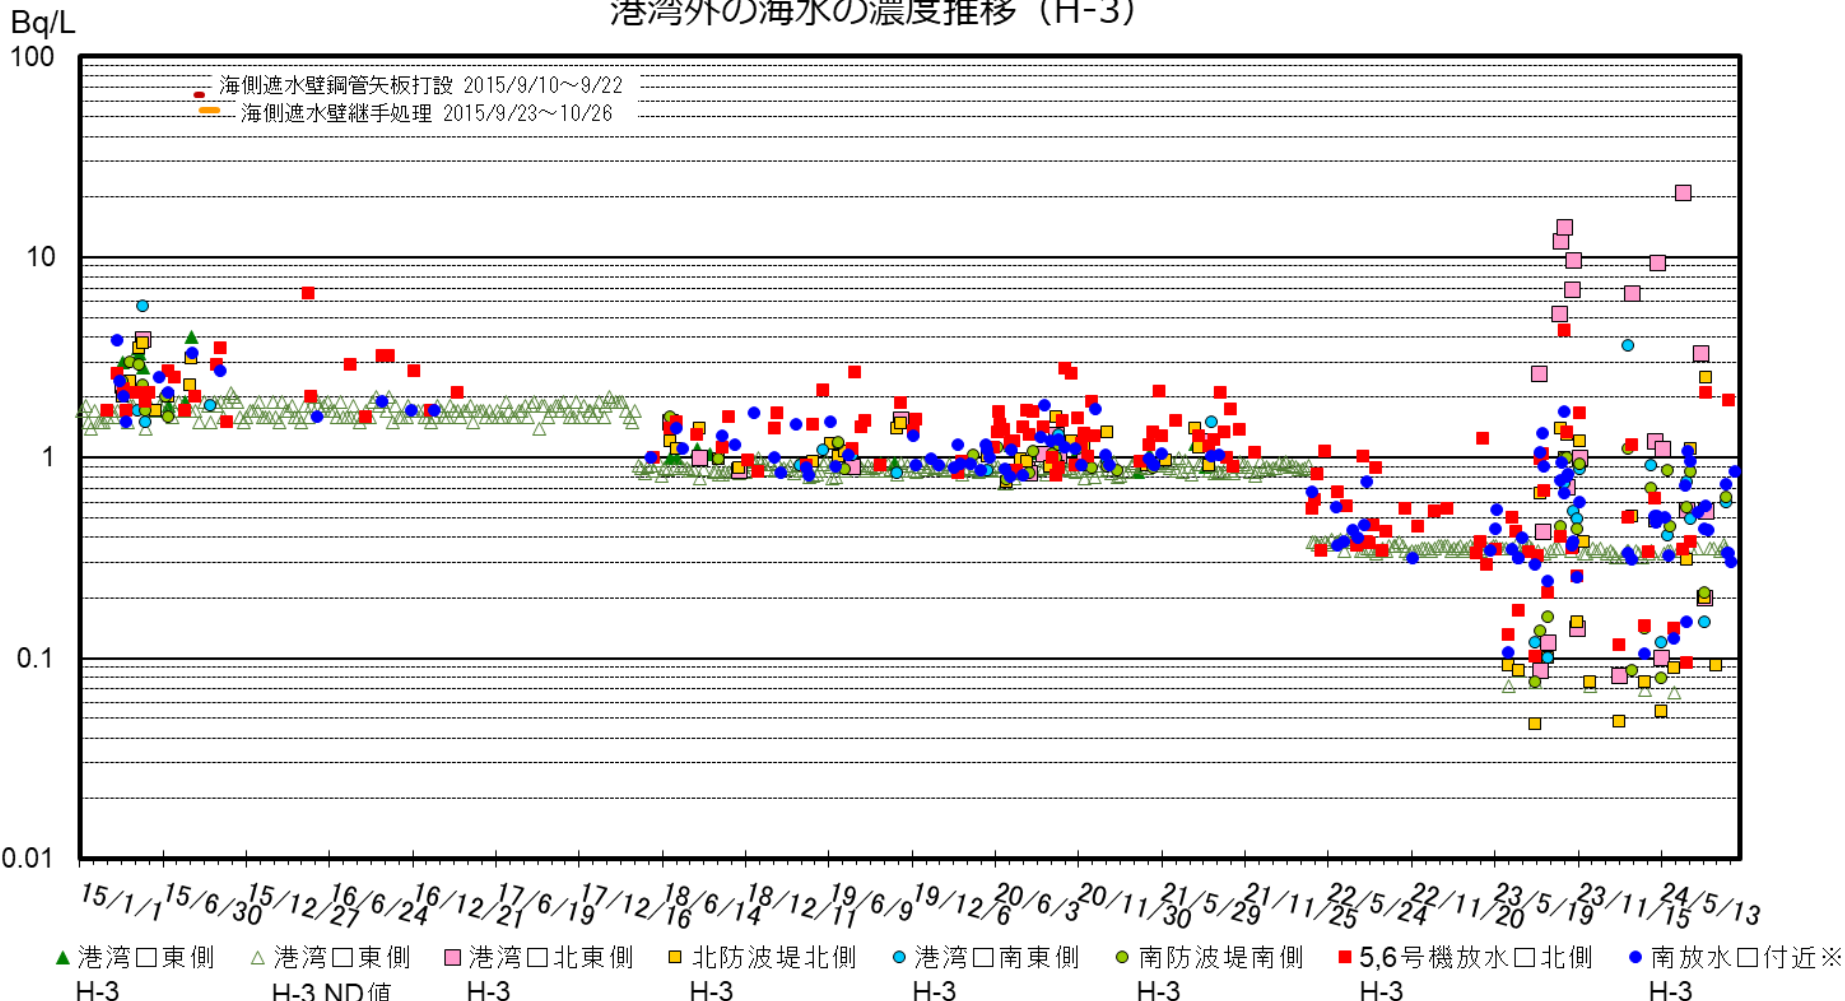
港湾外の海水の濃度推移 (H-3)

- 海側遮水壁鋼管矢板打設・継手処理の完了後、Cs-137濃度、Sr-90濃度の低下が見られ、低い濃度で推移している。
- Cs-137濃度は、5、6号機放水口北側、南放水口付近で気象・海象等の影響により、一時的な上昇が観測される事がある。
- Sr-90濃度は、港湾外（南北放水口）で2021年度に変動が見られたが、気象・海象等による影響の可能性など引き続き傾向を注視していく。
- ALPS処理水の放出期間中は、放水口付近採取地点において、H-3濃度の上昇が確認されているが、海洋拡散シミュレーションの結果などから想定範囲内と考えている。
