K4エリアタンク点検状況

2024年11月28日

東京電力ホールディングス株式会社

2. K4 - E群タンク 点検結果

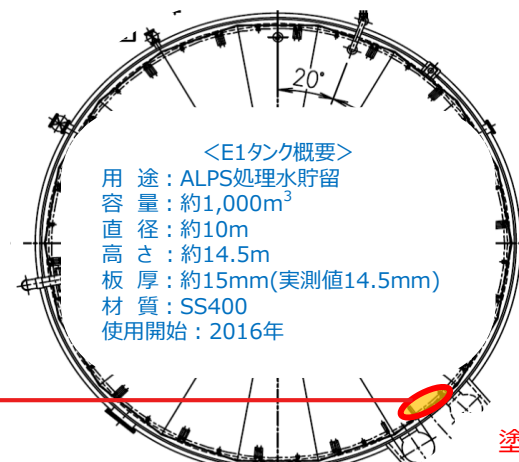
K4エリア：E1タンク平面図

- E群タンク (E1~E5) は、貯留していたALPS処理水の測定・確認用設備への移送を2023年11月21日に完了し、2024年3月~7月にかけてタンク内部点検を実施。
- E1・E2・E5タンクにおいて、局所的な塗装の剥離、剥離箇所の腐食による減肉を確認。
- 減肉の影響については、シミュレーションによるタンクの応力評価(参考1)を行い、タンクの構造強度に影響を及ぼすものではないことを確認。
- 減肉箇所について肉盛溶接及び塗装による補修(参考2)を行い、E群タンクを復旧。

塗装の剥離箇所

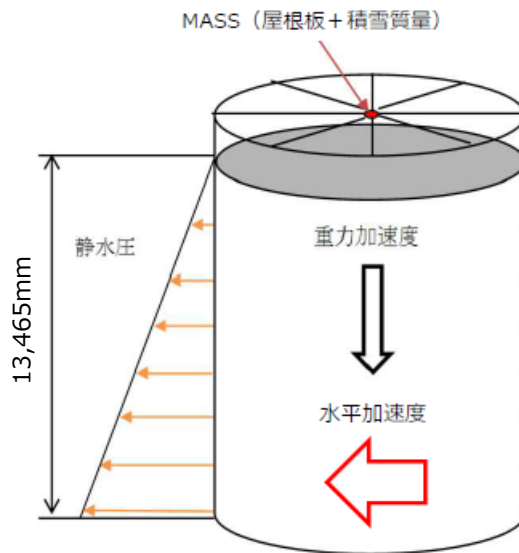
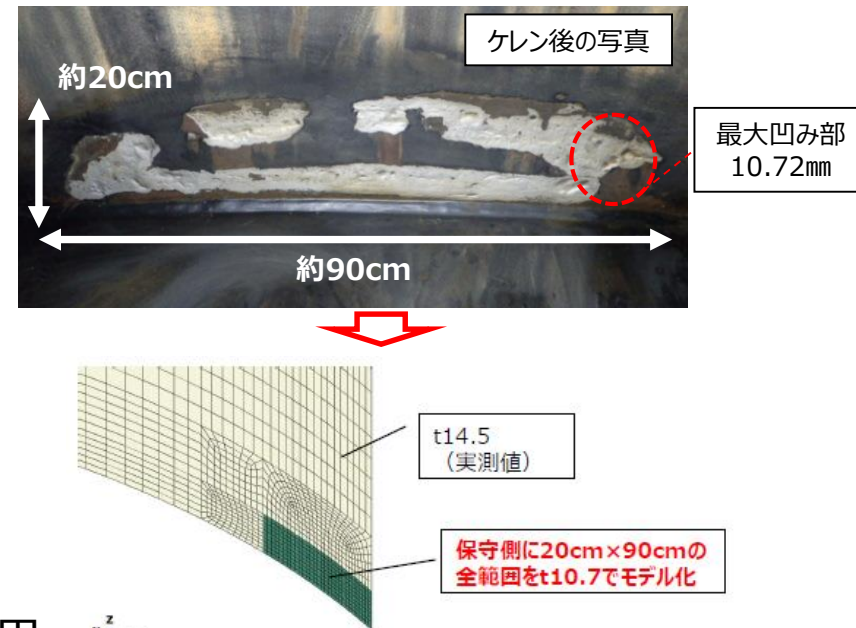
表 最大応力評価結果

- 減肉による強度低下が懸念された為、減肉を考慮したFEM解析による応力評価を実施。
(減肉量：14.5mm(一般部の板厚実測値) - 10.72mm(最大凹み部の板厚) ≙ **3.8mm**)
- 保守側に20cm×90cmの範囲を板厚10.7mmでモデル化した応力評価の結果、凹部の発生応力は最大93MPaであり、許容値236MPaに対し約2.5倍の耐震裕度があることを確認。

評価部材	発生応力 【MPa】	許容値 【MPa】	耐震裕度	結果
胴板※	93	236	2.54	○

※保守側に20cm×90cmの範囲が一律に10.7mmに減肉させた凹み部を評価範囲としている。

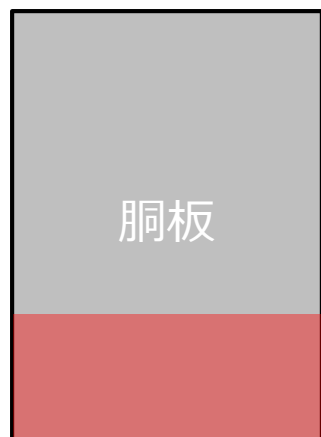
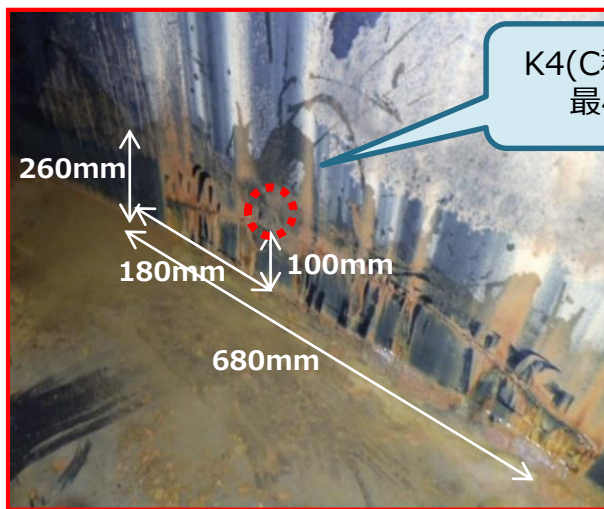
胴板

- 2024年9月～10月に、タンク内部を水抜きしたうえで点検を実施。
- 一部、胴板下部に塗装の剥がれ、軽微な錆および腐食が見られたが、K4-E群ほどの減肉はなく、タンク内面からの超音波板厚測定でも必要肉厚※を十分上回ることを確認。
- 補修塗装を行いC群を復旧。（補修塗装実施済）（参考3）

K4(C群)で最も腐食・減肉していた箇所(C5タンク)
最小肉厚：12.89mm(必要肉厚：10.2mm)

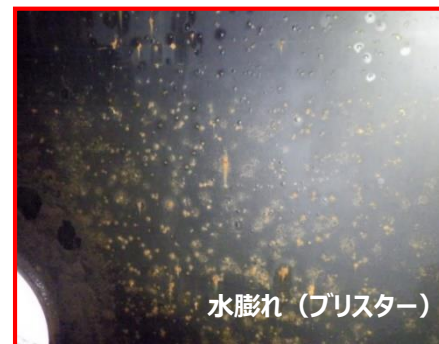
水膨れ（ブリストア）

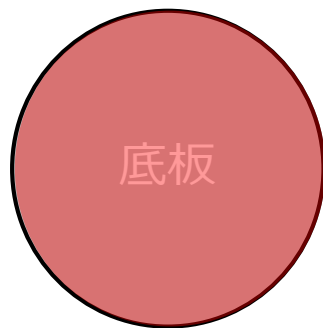
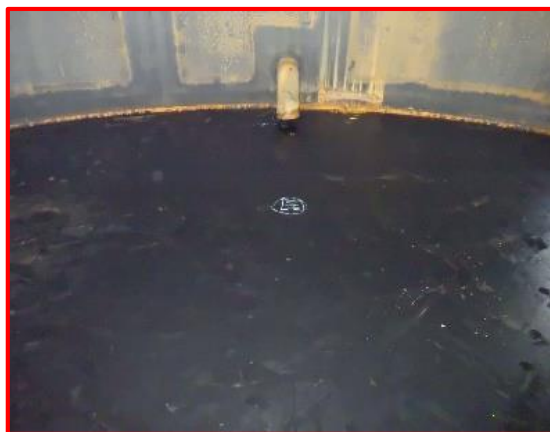
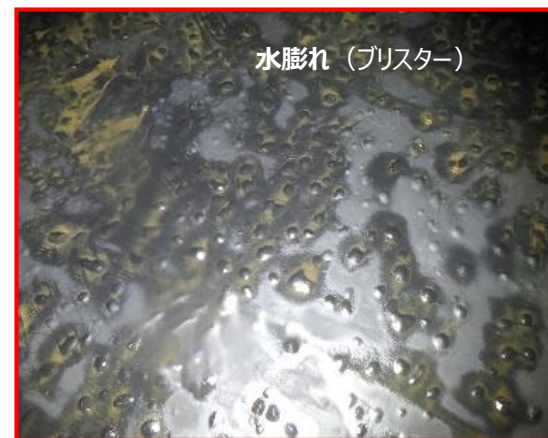
底板

水膨れ（ブリストア）
