1号機X-25ペネトレーション近傍の 直営調査による アクセス性確認結果について

2024年11月28日

東京電力ホールディングス株式会社

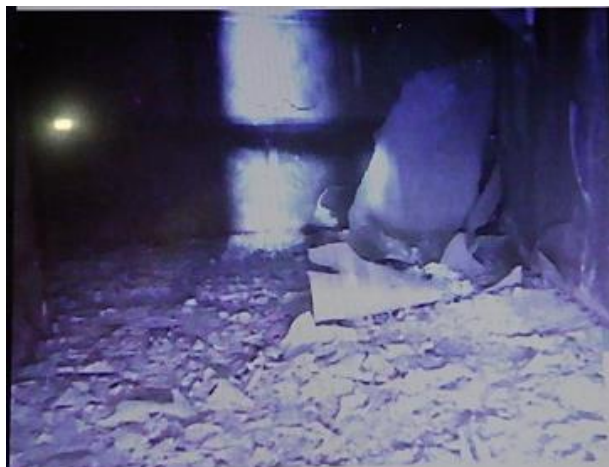
画像1 : 位置☆ (位置A方向)

- 特段の障害物がなく、クローラロボットが走行できることを確認した

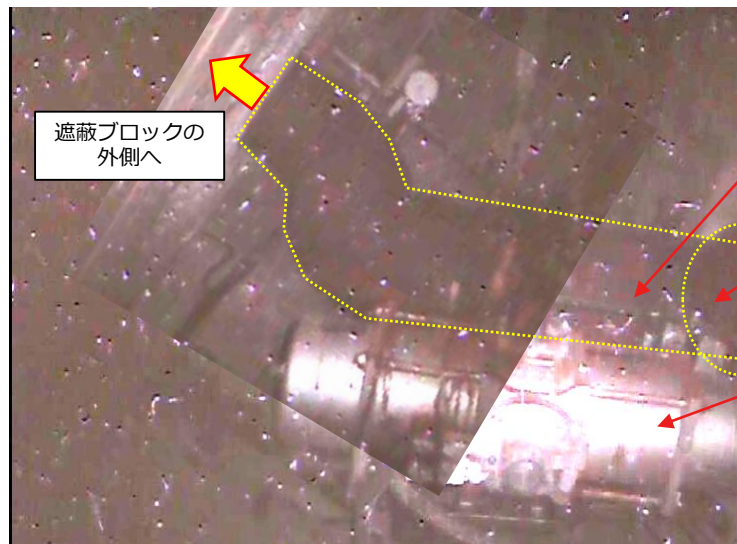
画像4 : 位置C (D/Wベント配管/弁周辺、床面から約3m)

- ドローン飛行の障害となる構造物がないことを確認した
- クローラロボット走行の障害となる脚立を確認した

D/Wベント配管
(表面が錆びていると推定)

D/Wベント弁 (大弁)
駆動機構

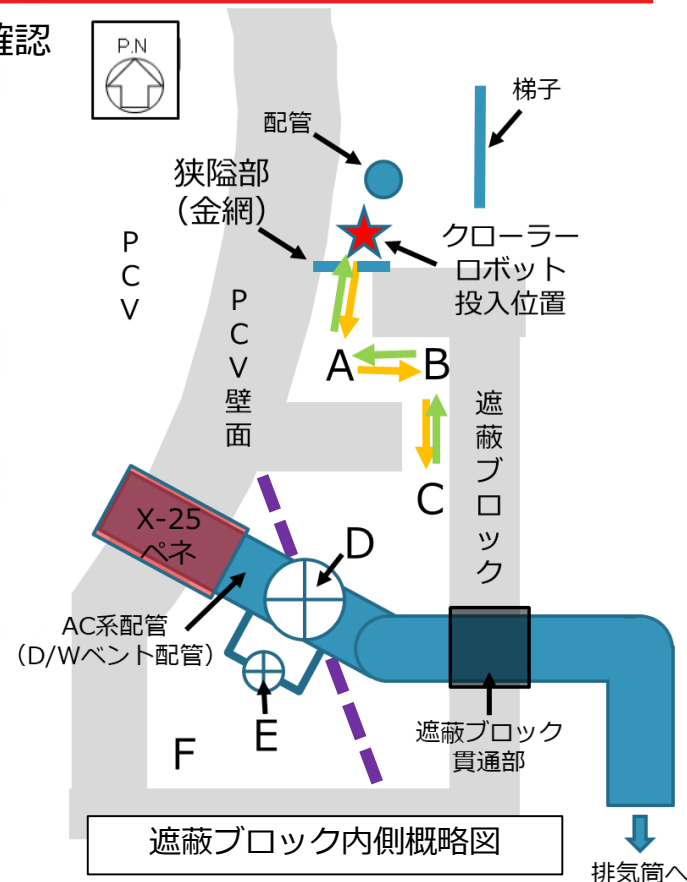
遮蔽ブロック内側概略図

- ラビリンス構造を通過した位置 (位置C) で、約2900mSv/hを確認
- D/W配管方向に移動すると3000mSv/h以上を確認

測定位置※	空間線量率[mSv/h]
☆	570
A	1620
B	1100
C	2900
Cから南方向に移動	3000以上
D,E,F	脚立があり クローラーロボット侵入不可

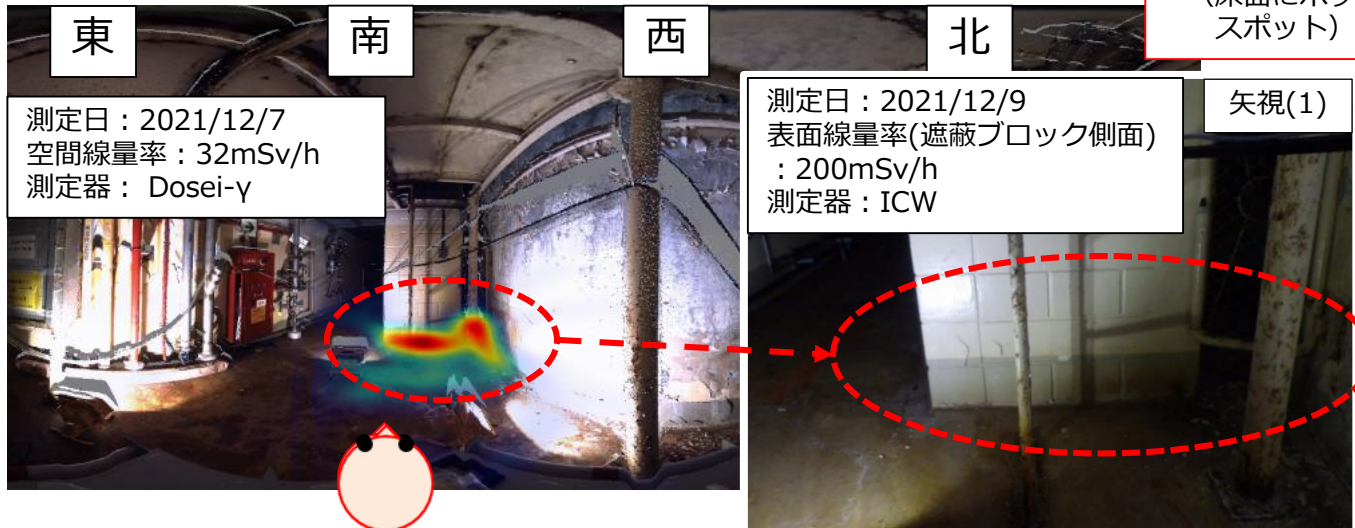
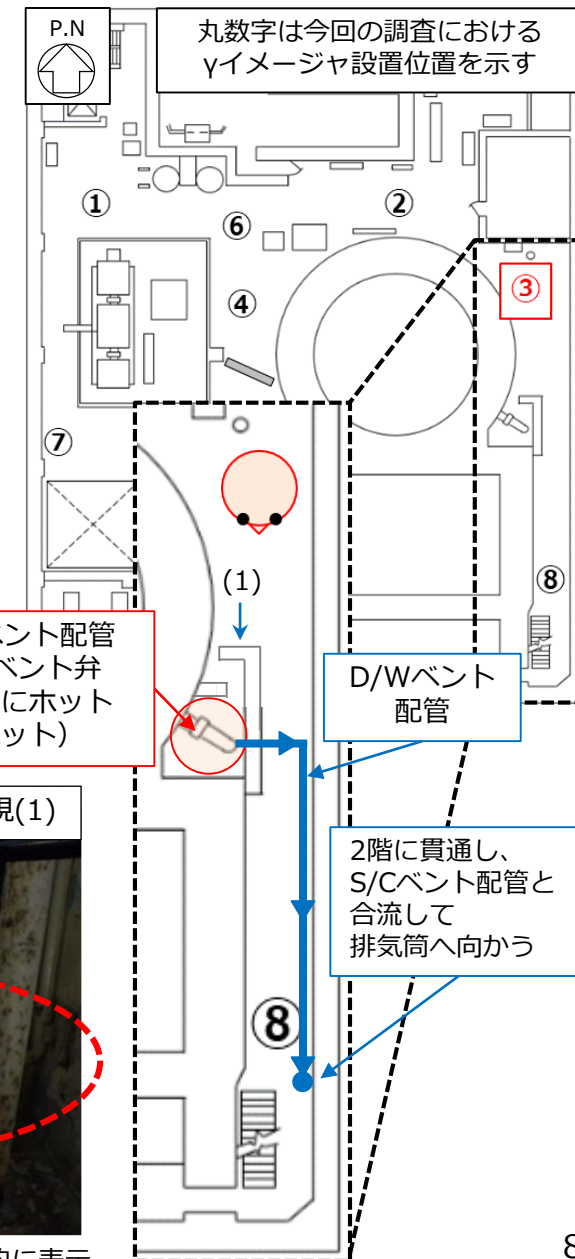
■ 3階東側 γイメージャ設置箇所③

- 確認された高線量箇所（ホットスポット）：
 - AC系配管（D/Wベント配管）、D/Wベント弁が設置されている遮蔽ブロック内側の床面(事故時、D/Wベントは実施していない)
 - オーバーレイ画像上のホットスポットは高線量箇所が存在する方向を示しており、遮蔽ブロックの内側に実際のホットスポットが存在する可能性が高い
- ホットスポットとなる原因（推定）：
 - 水素発生に伴うD/W圧力上昇や高温の影響などにより、D/W内の気体がPCV貫通部又はD/Wベント弁から建屋側に漏れ出し、遮蔽ブロック内側で凝縮して放射性物質が床面に付着した可能性
- オーバーレイ画像（360度パノラマ写真 + γ線源強度分布※）

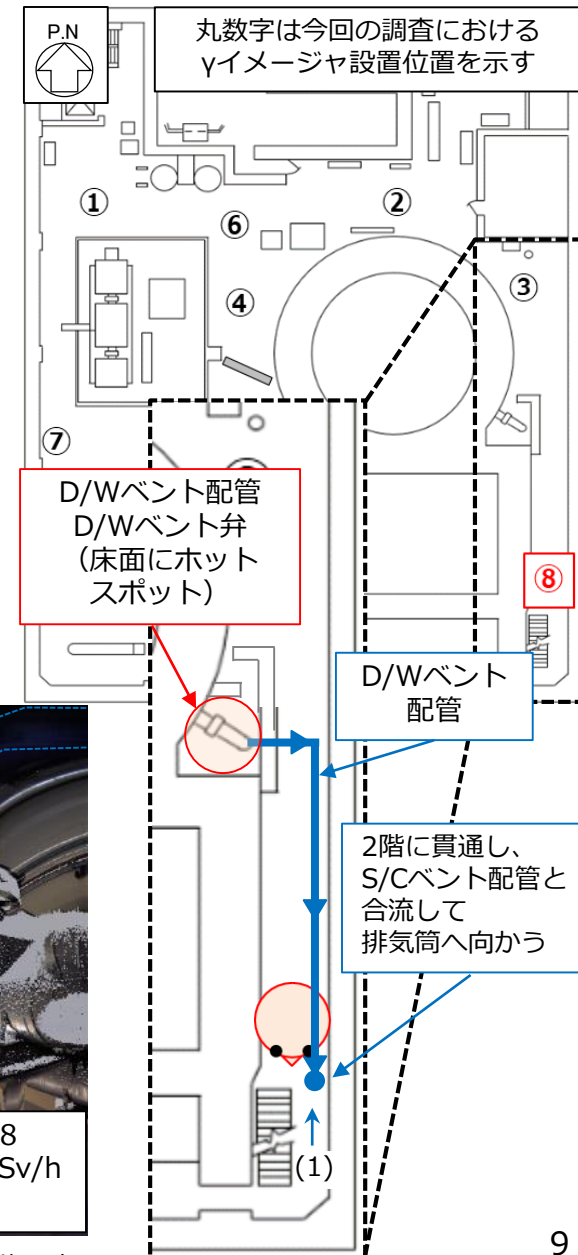
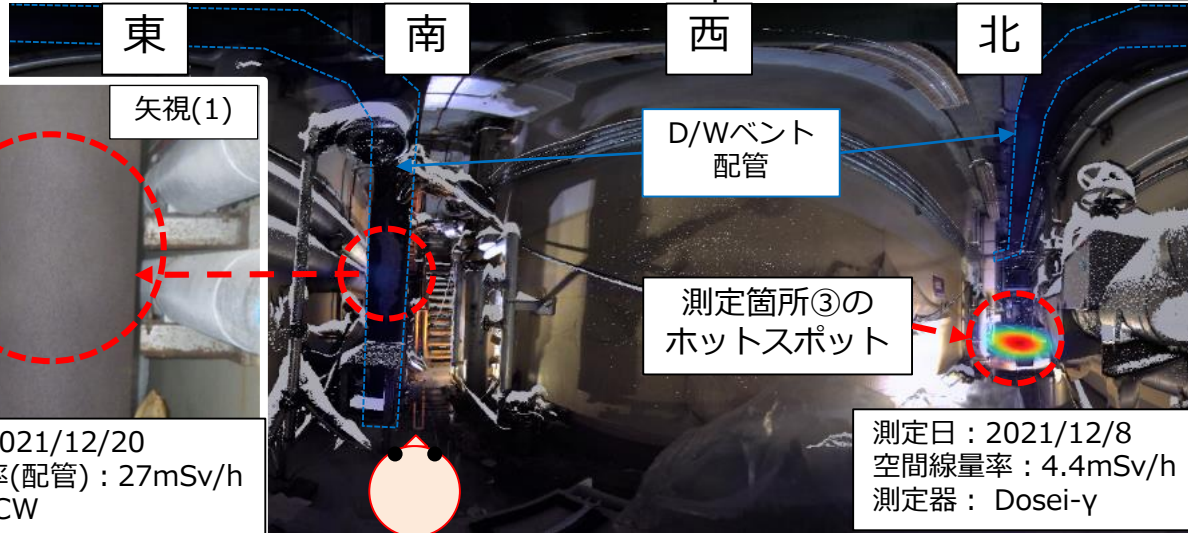
■ 1号機 3階東側 γイメージャ設置箇所⑧

- 配管に沿って高線量が確認されたため、配管内面の汚染と推定
 - D/Wベント弁は閉じていたものの、D/W圧力上昇や高温の影響などにより、D/W内の気体の一部が弁の下流側に漏出した可能性
 - S/Cベントガスの一部が配管内に流入した可能性
- 周辺の配管と異なり、配管表面全体に錆を確認
 - 高温の気体の通過や内面に付着した放射性物質の発熱により、配管の塗装が劣化して錆が発生した可能性

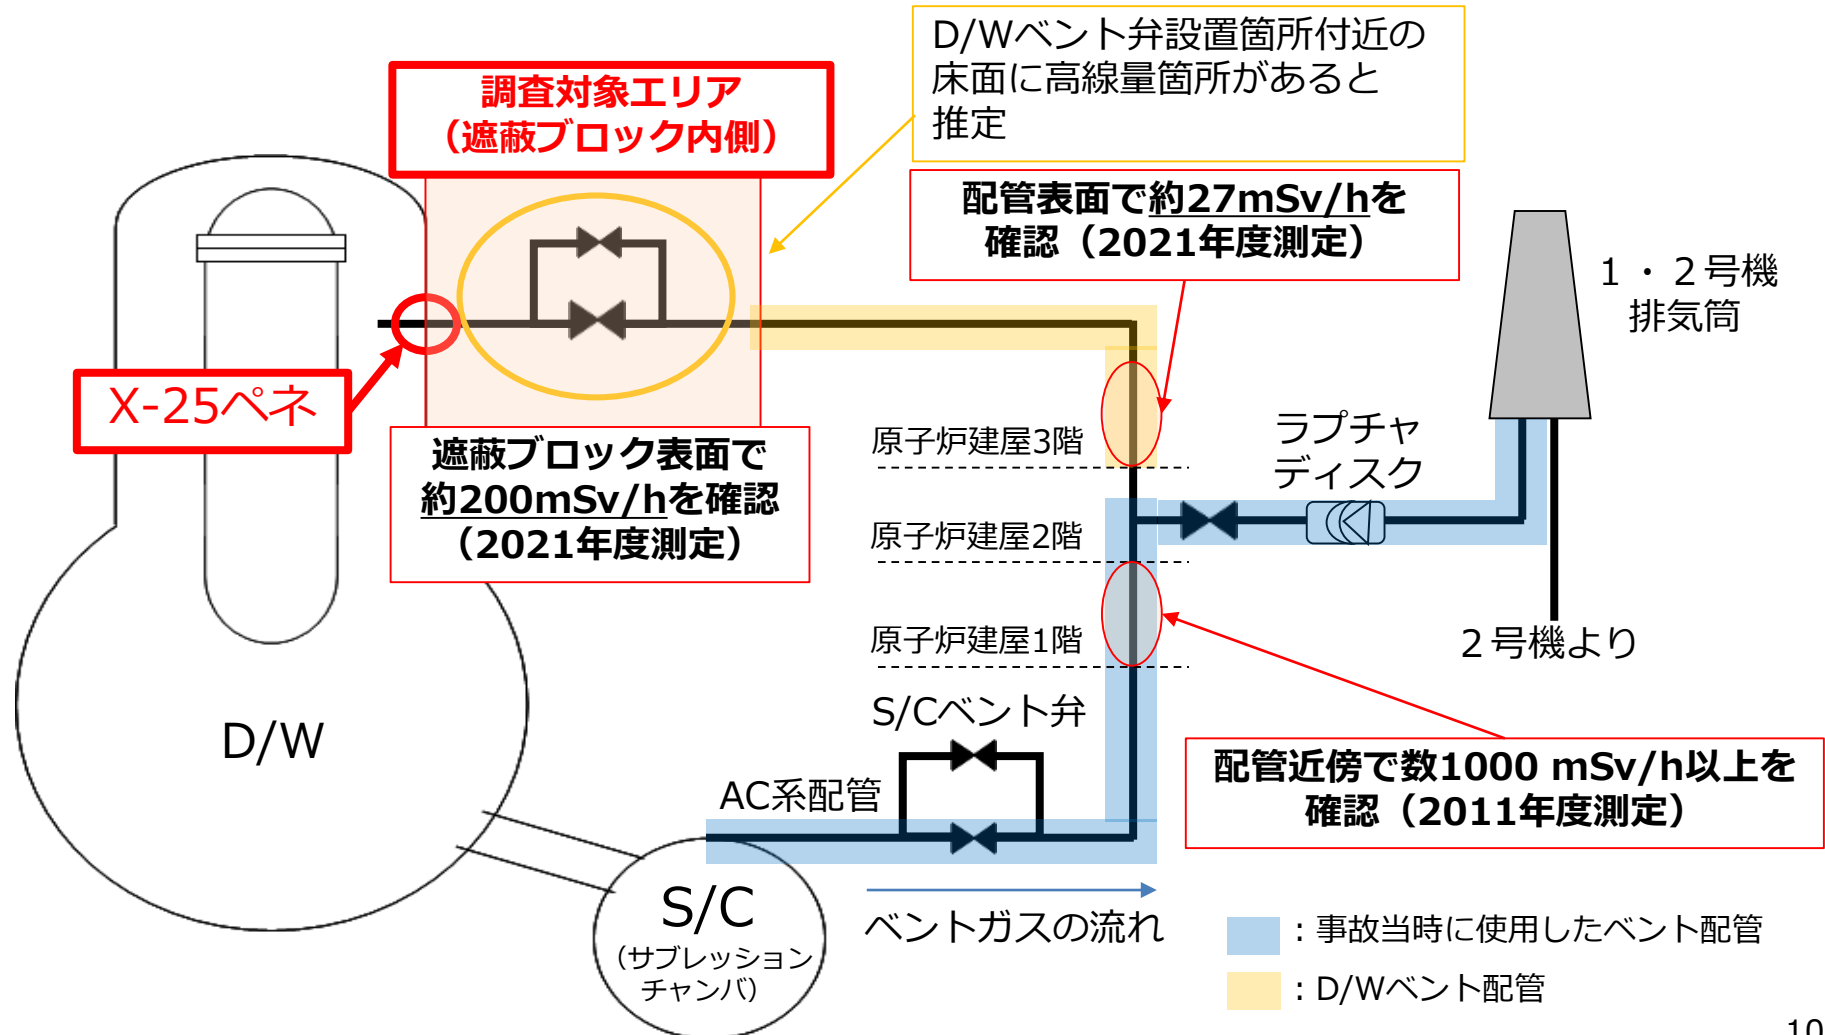
(参考) 1号機AC系配管 (ベント配管) の概略図

- D/Wベント配管は、事故時に使用したベントラインから分岐しているが、分岐した配管入口の線量率 (約27mSv/h) よりも、調査対象エリア周辺の方が線量率 (約200mSv/h) が高いことから、高線量率の原因がベント以外にあると推定。
