2号機SFPスキマサージタンク水位低下の 原因・対策及び今後の対応について

2024年11月28日

東京電力ホールディングス株式会社

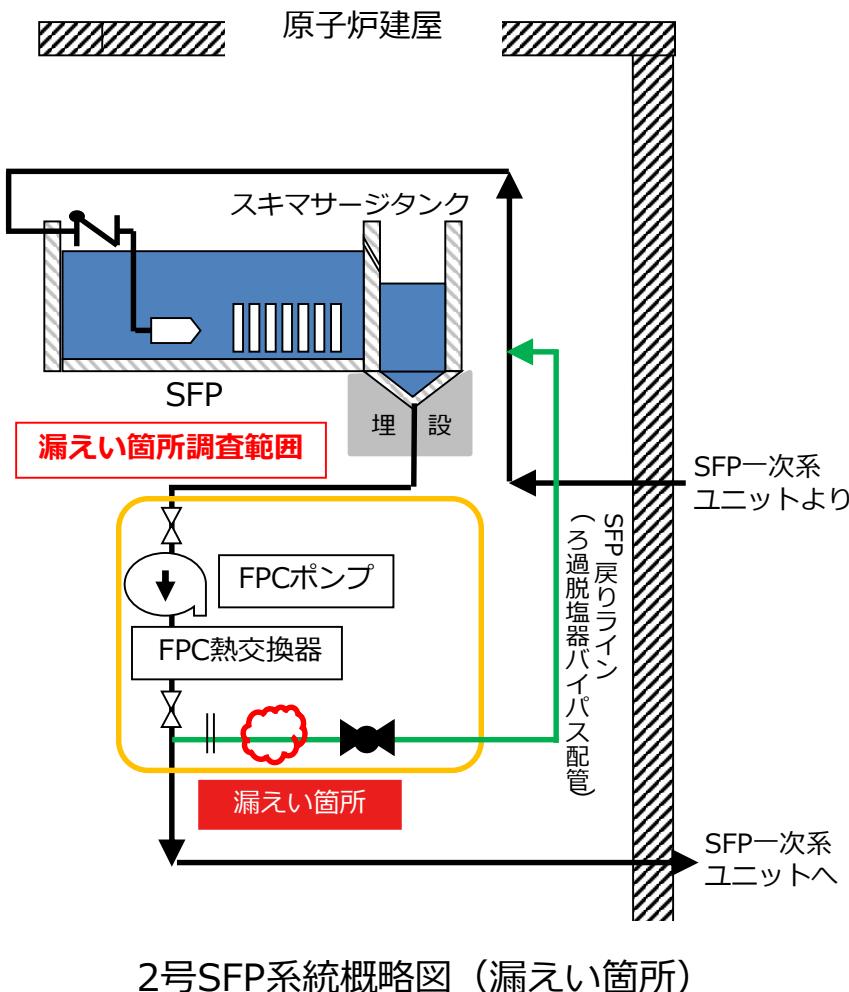
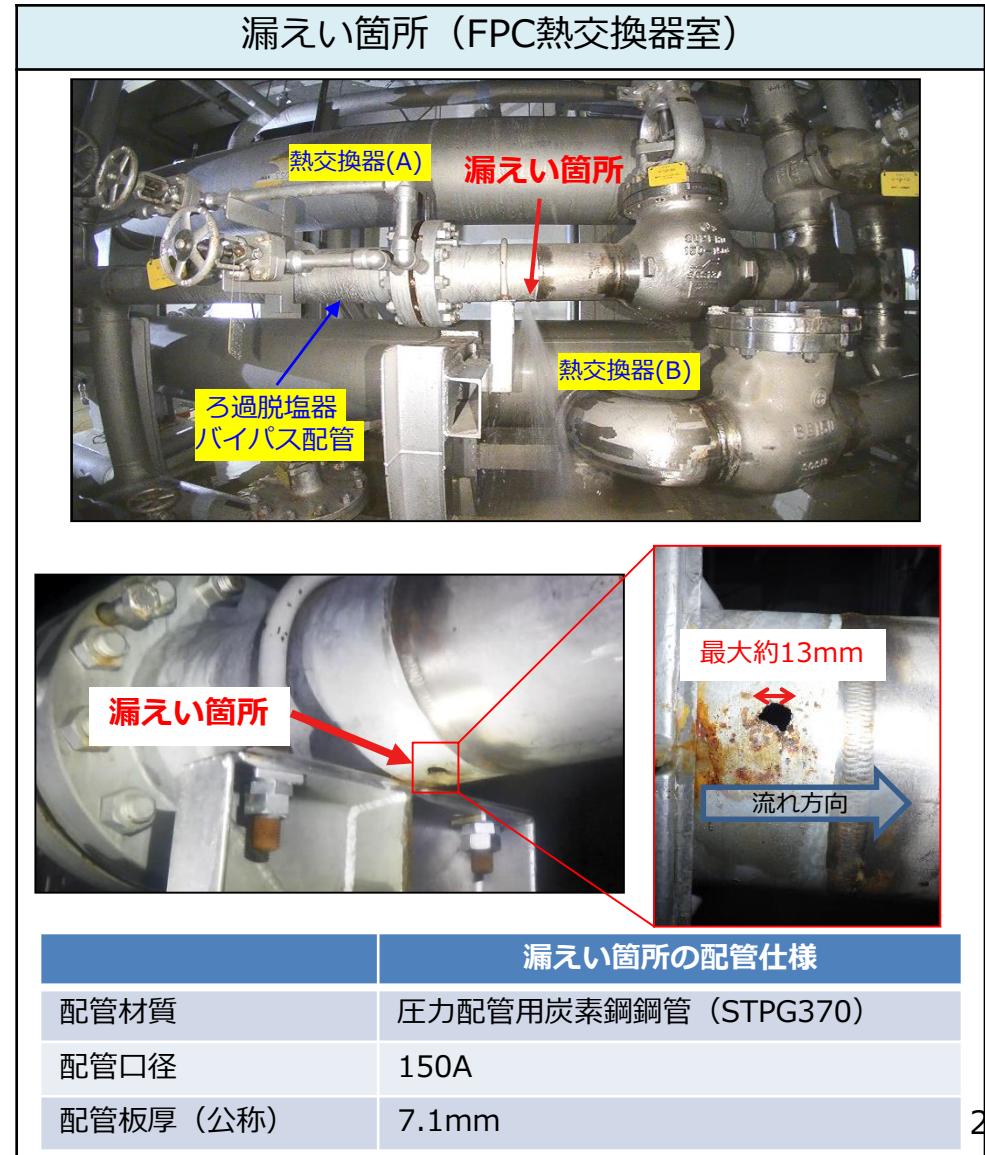
2. 漏えい箇所の調査結果

- FPC熱交換器から直接SFPに戻るライン（ろ過脱塩器バイパス配管※）の1箇所から漏えいが確認された。
※FPC系の既設ろ過脱塩器をバイパスするラインであり、ろ過脱塩器点検時等に使用していたが、現在は使用していない。また、ろ過脱塩器とはフィルタ・樹脂により系統水を浄化、脱塩する装置。

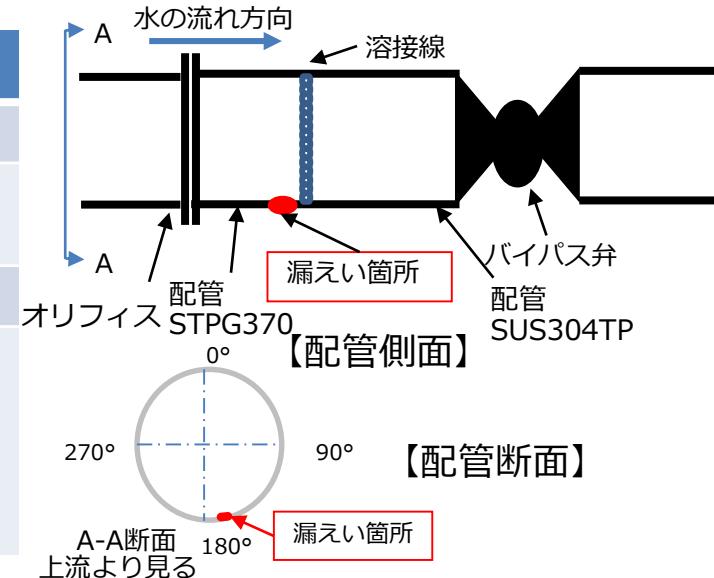
■ 漏えい箇所の詳細

漏えい箇所の状況
漏えい穴の寸法	最大約13mm
漏えい穴の位置	配管下部（真下から周方向に約10mm横） 溶接線端部から軸方向に約18mm
配管内部	配管内に堆積物を確認
配管構成	<ul style="list-style-type: none"> 溶接線から電動弁側の材質は配管用ステンレス鋼钢管（SUS304TP）であり、炭素鋼钢管（STPG370）とステンレス鋼の異材継手 熱交換機側には流量調整オリフィスが設置されている

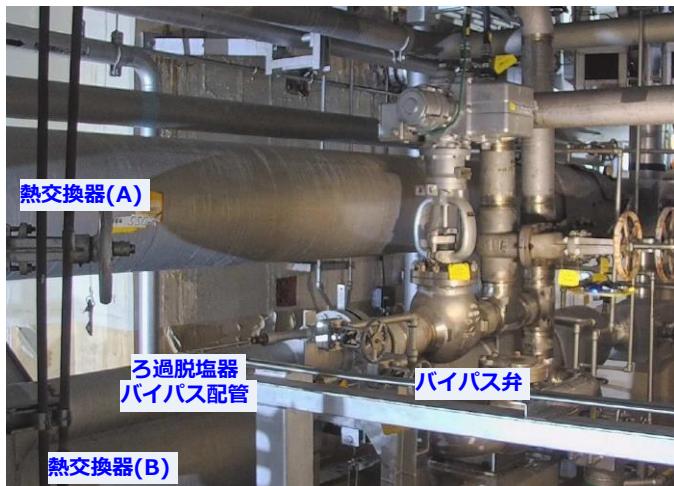
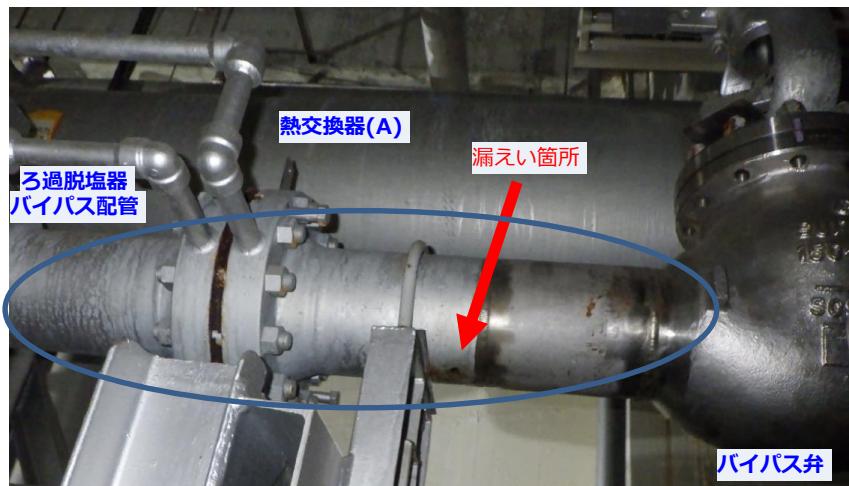
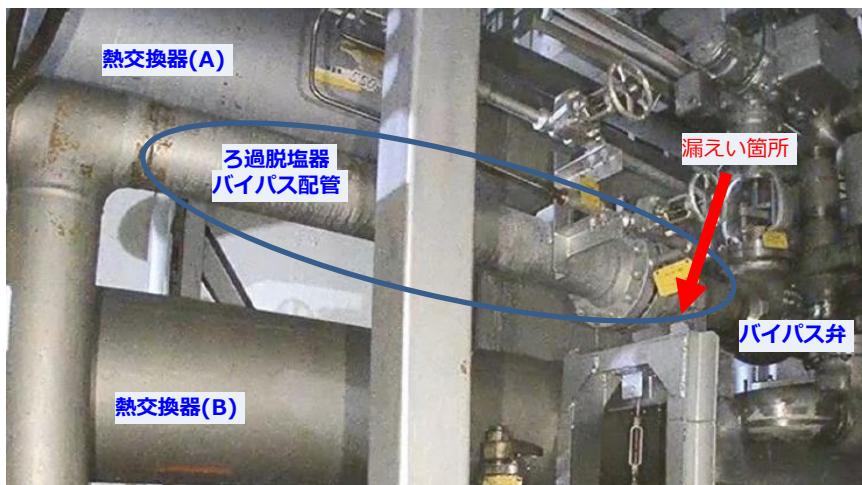
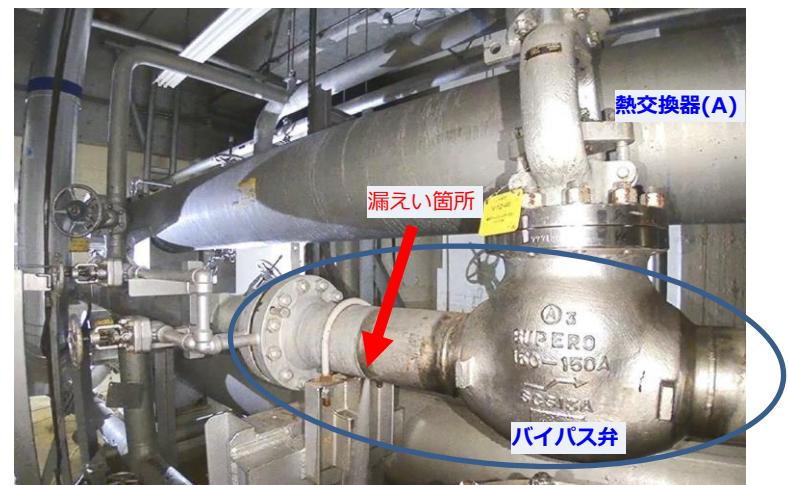
- ✓ ドローンによるカメラ確認および人による直接目視にて、配管外表面を確認。
- ✓ 漏えい箇所が確認された穴周辺には、錆と思われる変色が確認されたが、同ラインの配管外表面に有意な腐食は確認されなかった。

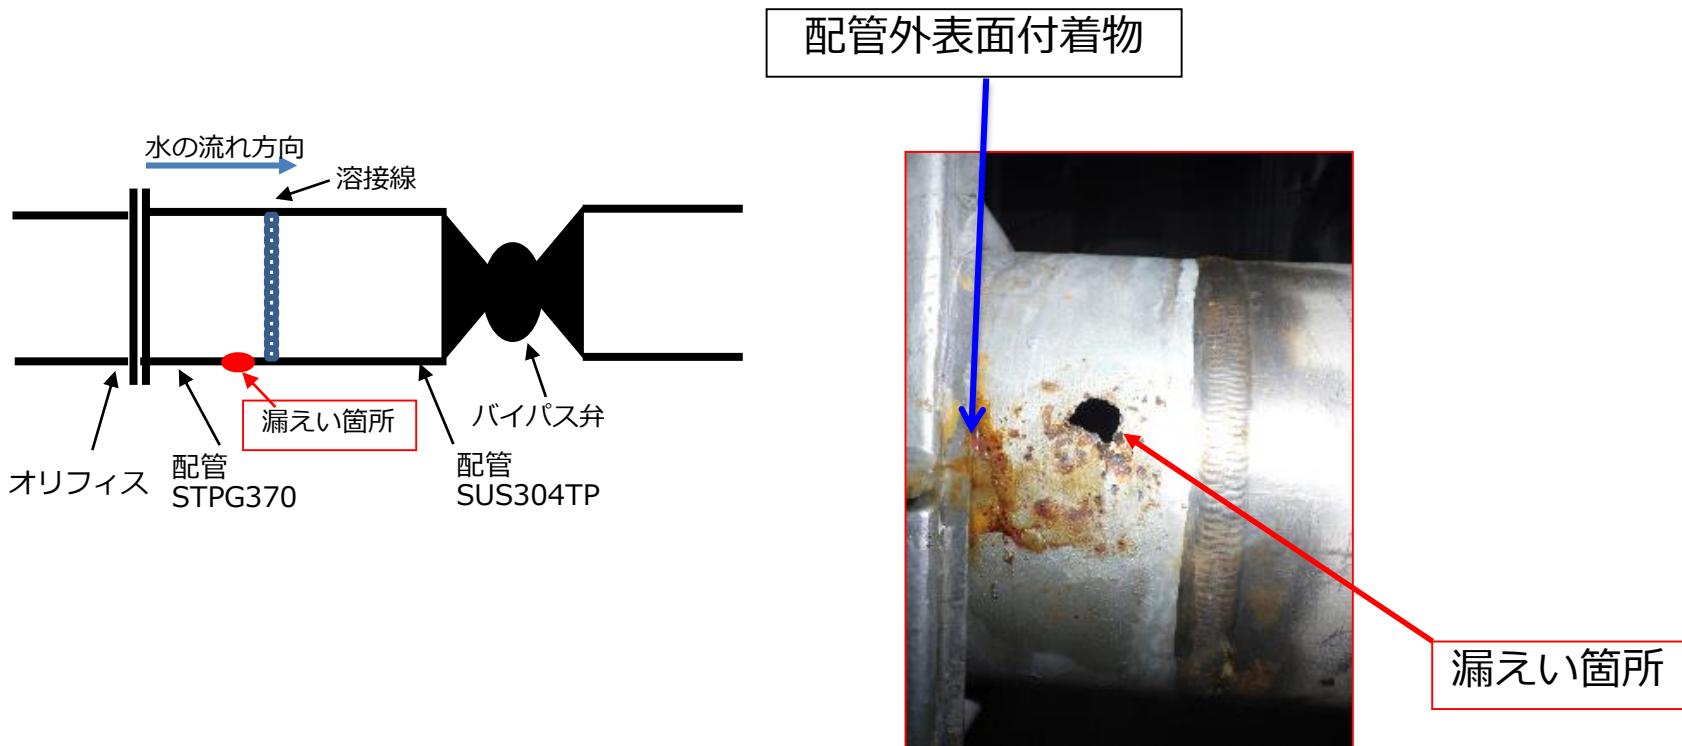
5. 配管外表面の塩化物の有無調査 <調査項目③>

- ✓ 漏えい箇所の周辺について、配管外表面の付着物を採取し、SEM – EDX分析（元素分析）を実施。
- ✓ 分析の結果、塩化物が0.6%検出された。
- ✓ 漏えい箇所から系統水が漏えいしたことにより、配管外表面に塩化物が付着したものと推定。

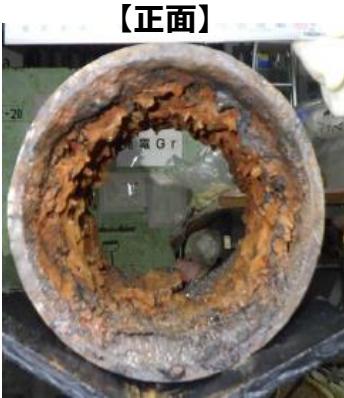
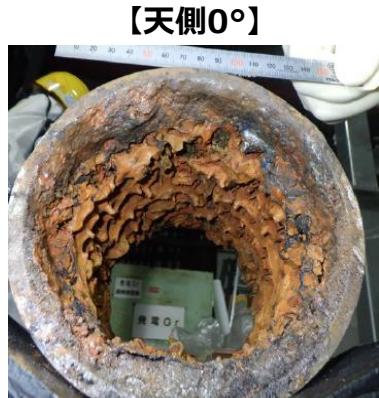
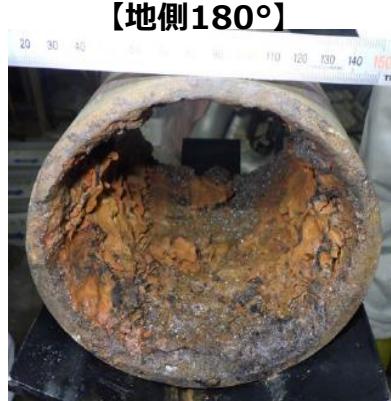
【サンプルD h断面】

内表面全周にわたり、赤茶色の付着物が観察され、天側には塊状の付着物が多数観察された。
地側に堆積物(表面は赤茶色、その下は灰色)が観察された。

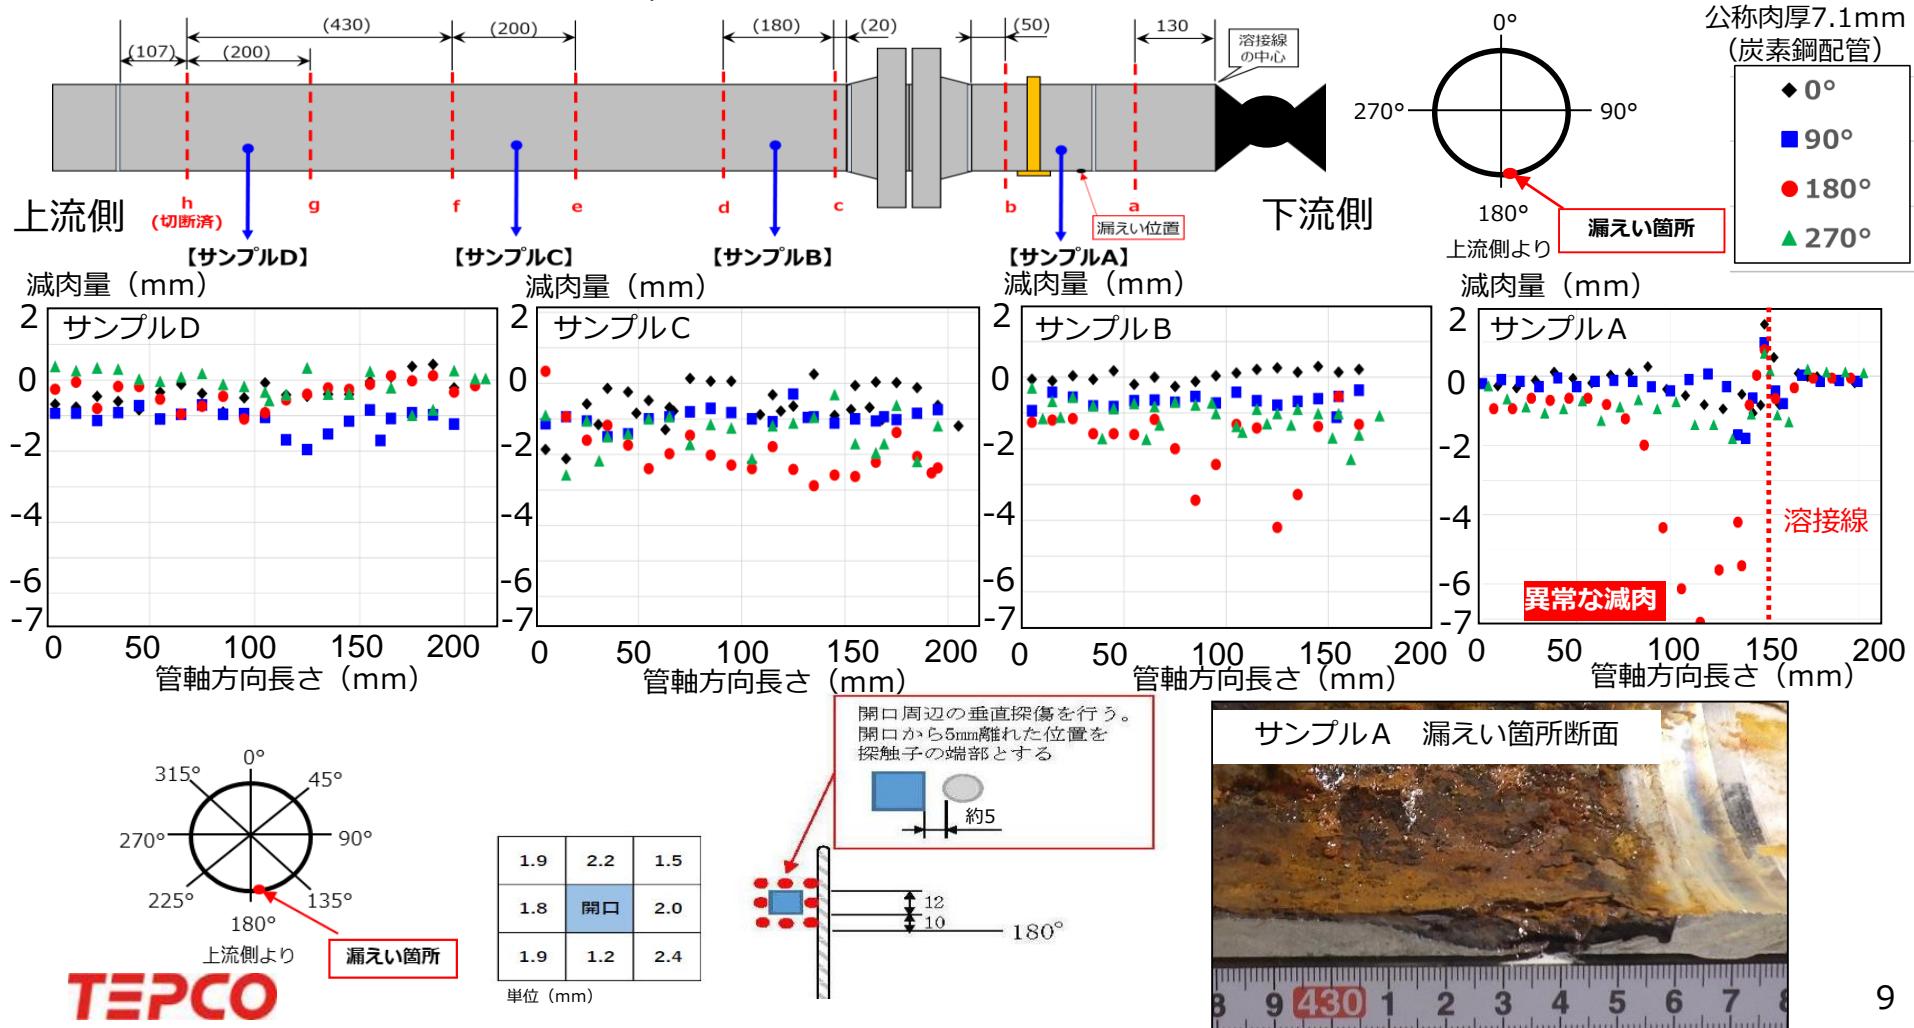
7. 配管の肉厚測定結果 <調査項目⑤>

- ✓ サンプルA：天側0°と90°の減肉は軽微であるが、その他は減肉が観られる。地側180°の減肉量が相対的に大きく、溶接線から約100 mmまでの範囲の炭素鋼側で異常に大きな減肉が観られた。
また、ステンレス鋼配管に有意な減肉は観られなかった。
- ✓ サンプルB：天側0°の減肉は軽微であるが、その他は減肉が観られ、地側180°の減肉量が相対的に大きく、やや不均一になっている。
- ✓ サンプルC：天側0°の減肉は軽微であるが、その他は減肉が観られ、地側180°の減肉量が相対的に大きい。
- ✓ サンプルD：全周に渡り減肉がみられ、方位ごとの不均一が少ない。

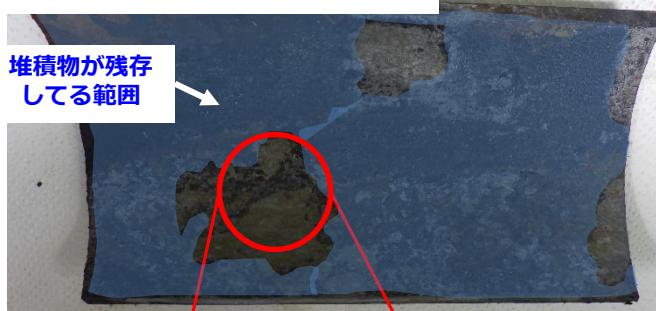
【サンプルD】 180°~270°

- ✓ 堆積物除去後に配管内表面の観察を実施。
- ✓ サンプルA, B, Dの配管内面は、全面的に腐食を確認。
 - 【サンプルA】180°側の、溶接線から約100 mmまでの範囲で異常に大きな減肉を確認。
 - 【サンプルB】180°側で一様に減肉しているが、局所的に深い部分も確認。
 - 【サンプルD】全面腐食していることを確認。

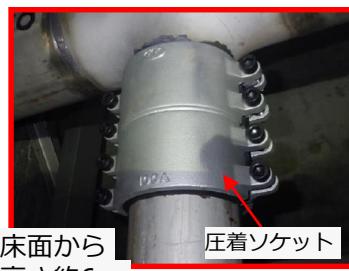
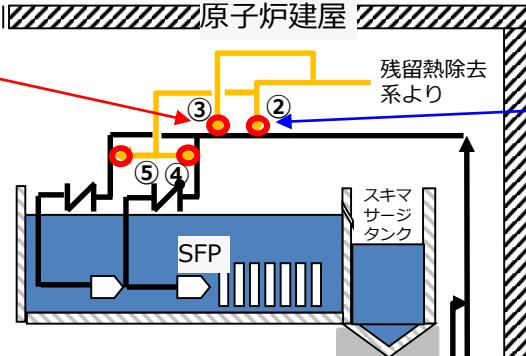
<③の外表面腐食状況>

- ✓ 漏えいが確認された配管の類似箇所(異材継手)は、今回の漏えい箇所を含め12箇所を確認。
- ✓ ②,③,⑫の継手は、外表面に腐食生成物の付着が確認されたため、補修を実施済。
- ✓ ④,⑤の継手は、オペフロ床面コンクリート埋設箇所のため、配管外表面の腐食状況は確認困難。
(漏えいした場合、スキマサージタンクの水位監視ならびに床ファンネルを経由し建屋滞留水となるため、滞留水水位を監視する。)
- ✓ ⑥～⑪の継手は、配管外表面の目視確認および肉厚測定を実施し、有意な減肉がないことを確認済。

- ✓ 漏えいが確認された配管の撤去・閉止処置を実施済。
- ✓ 代替冷却ライン（FPCポンプ／熱交換器バイパスライン）の構築を実施済。
- ✓ 類似箇所（異材継手）で、外表面に腐食生成物の付着が3箇所確認され補修を実施済。
- ✓ 代替冷却ラインの運転圧での漏えい確認を行い、異常のないことを確認した。

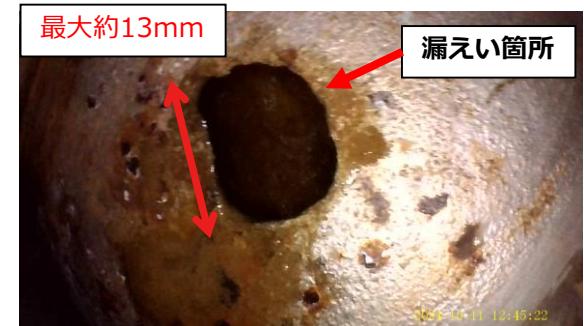
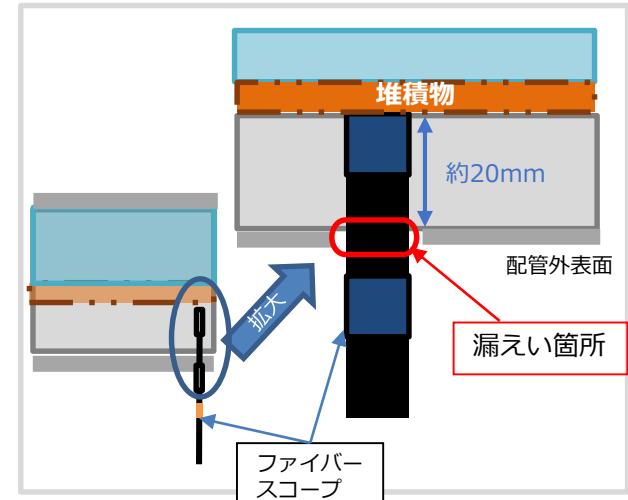
【ファイバースコープによる漏えい箇所状況】

堆積物により天方向に
ファイバー挿入不可
