建屋周辺の地下水位、汚染水発生状況

2025年 2月27日

東京電力ホールディングス株式会社

1. 建屋周辺の地下水位、サブドレン等のくみ上げ量について	P2～3
2. 汚染水発生量について	P4
参考1 地中温度分布について	P5～14
参考2 地下水位・水頭の状況について	P15～21

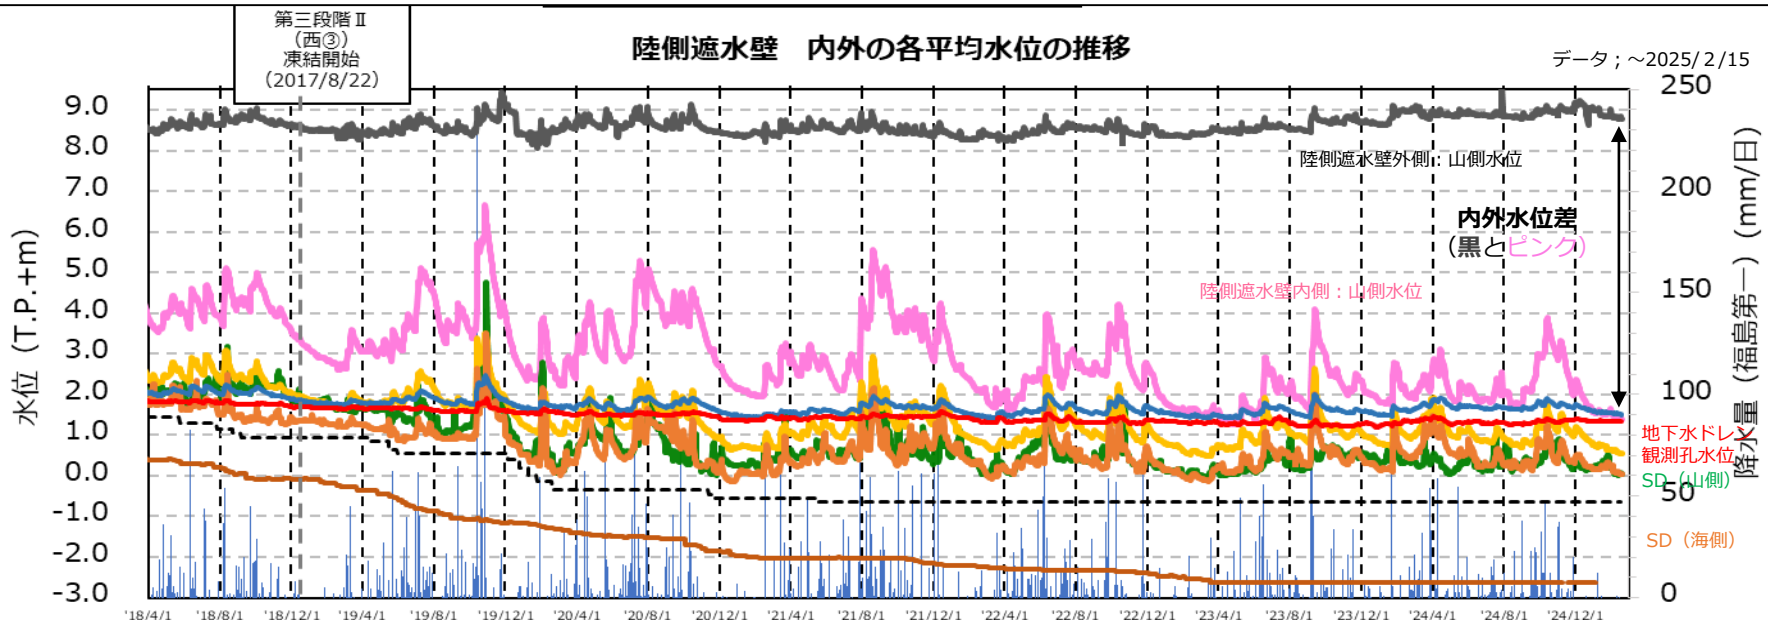
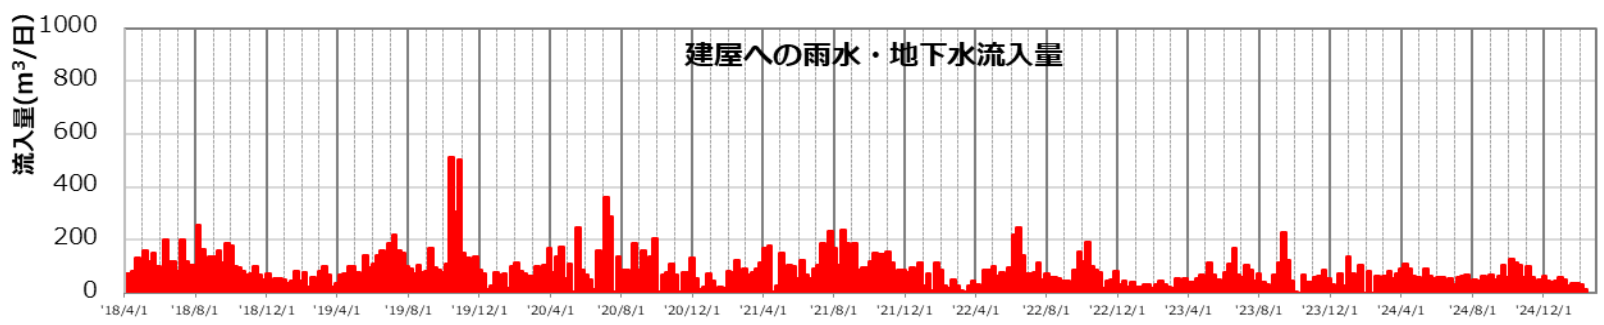
1-1. 建屋周辺の地下水位の状況

- 陸側遮水壁内側エリアの地下水位は山側では降雨による変動があるものの、内外水位差は確保した状態が維持されている。
- 地下水ドレン観測井水位は約T.P.+1.4mであり、地表面から十分に下回っている（地表面高さ T.P.+2.5m）。

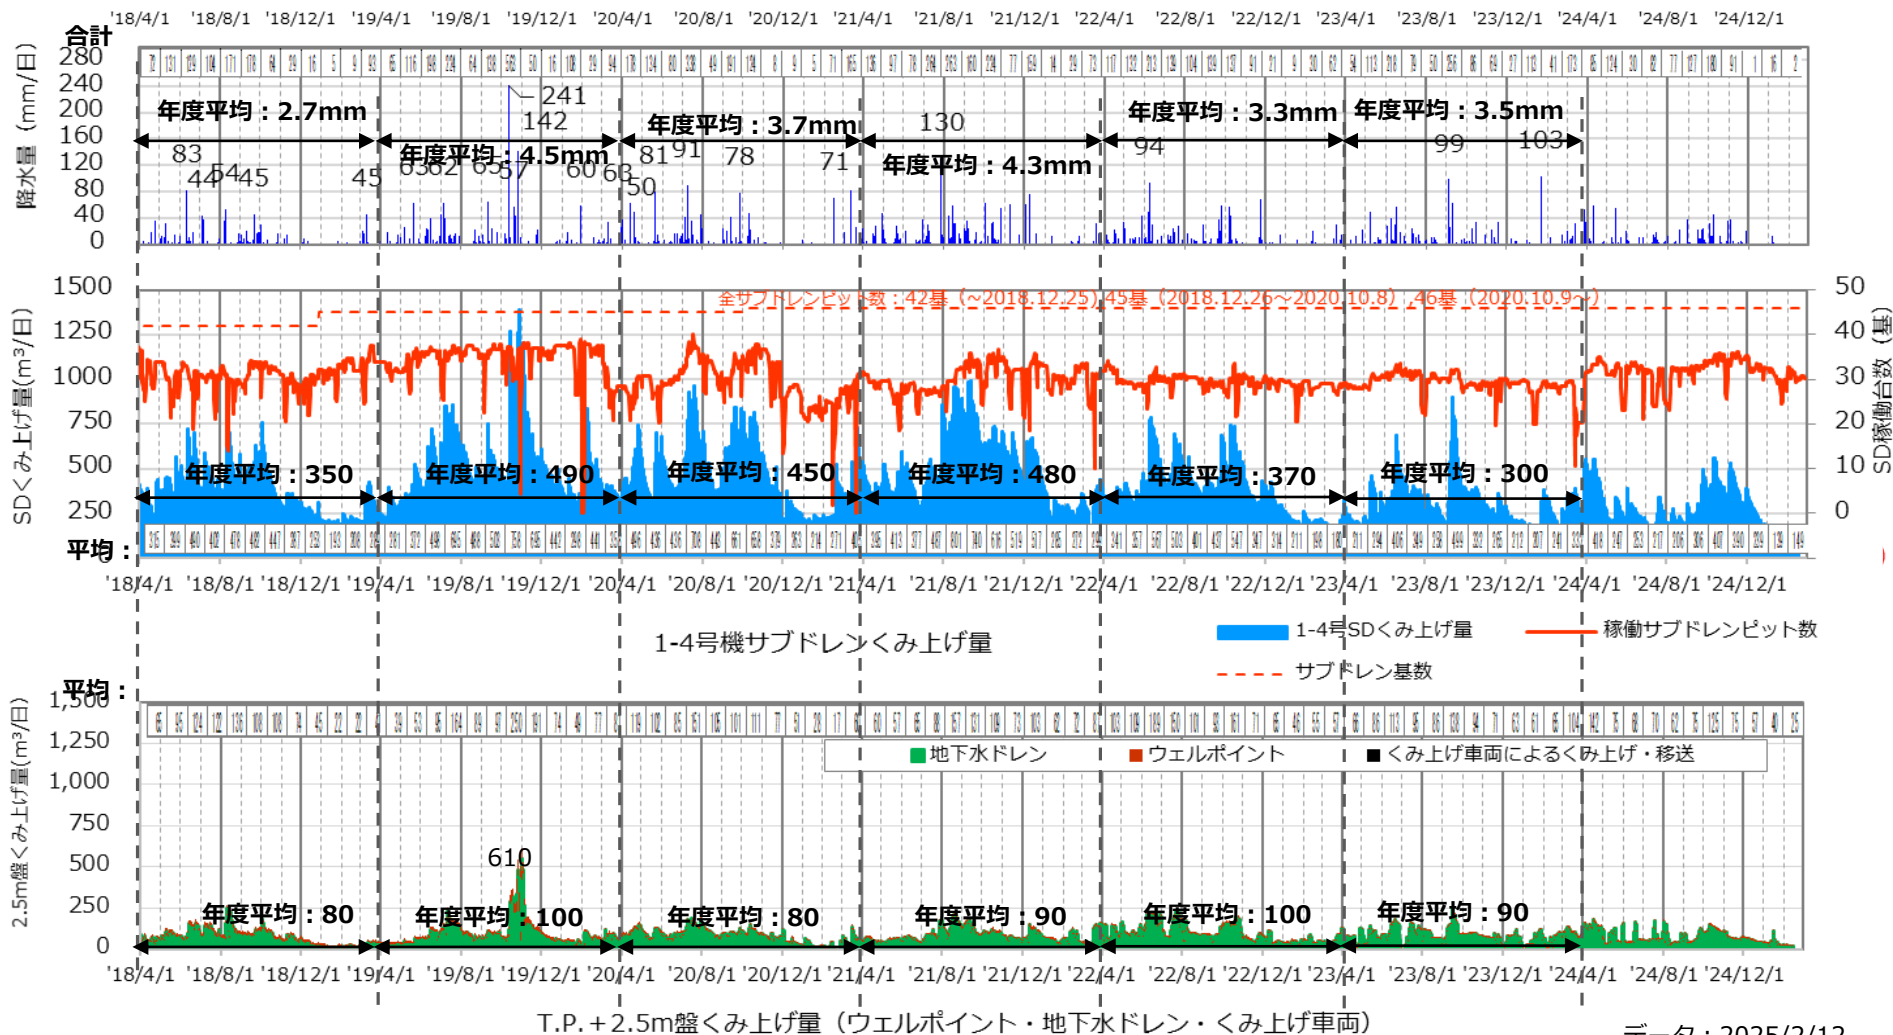
1-2. サブドレン・護岸エリアのくみ上げ量の推移

- 1-4号機サブドレンは、降水量に応じて、くみ上げ量が変動している状況である。
- T.P.+2.5m盤くみ上げ量は、T.P.+2.5m盤エリアのフェーシングが完了しており、安定的なくみ上げ量で推移している状況である。

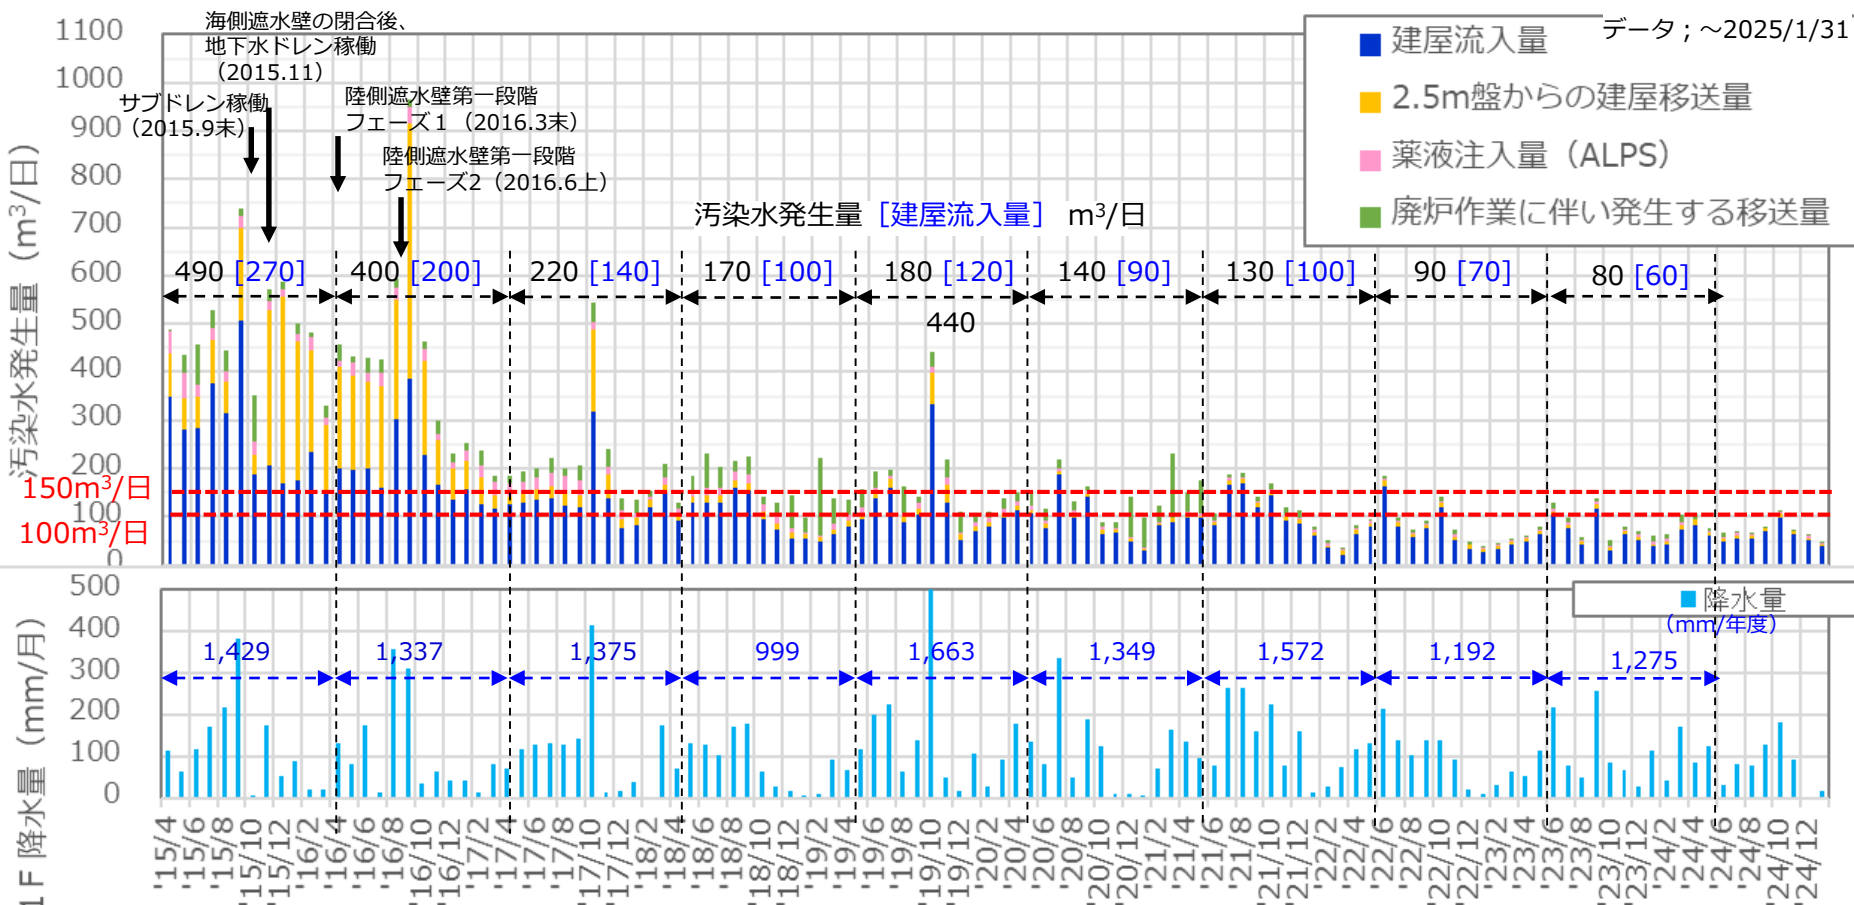
2. 汚染水発生量の推移

- 2023年度は、フェーシング等の対策の効果により、建屋流入量が2022年度と比較して抑制されており、汚染水発生量は約80m³/日と既往最小となった。降水量は1,275mm であり、平年雨量約1,470mmと比較すると約200mm少ない。平年雨量相当だったとしても、汚染水発生量は約90m³/日程度と評価される。
- 2024年度は、5月以降は大きな降雨もなく、地下水位の低下とともに建屋流入量が低減し、汚染水発生量は100m³/日を下回る状況が継続していたが、10月は纏まった降雨（180mm）もあり100m³/日以上となった。11月以降は降雨量の減少とともに、建屋流入量及び汚染水発生量は100m³/日以下となっている。

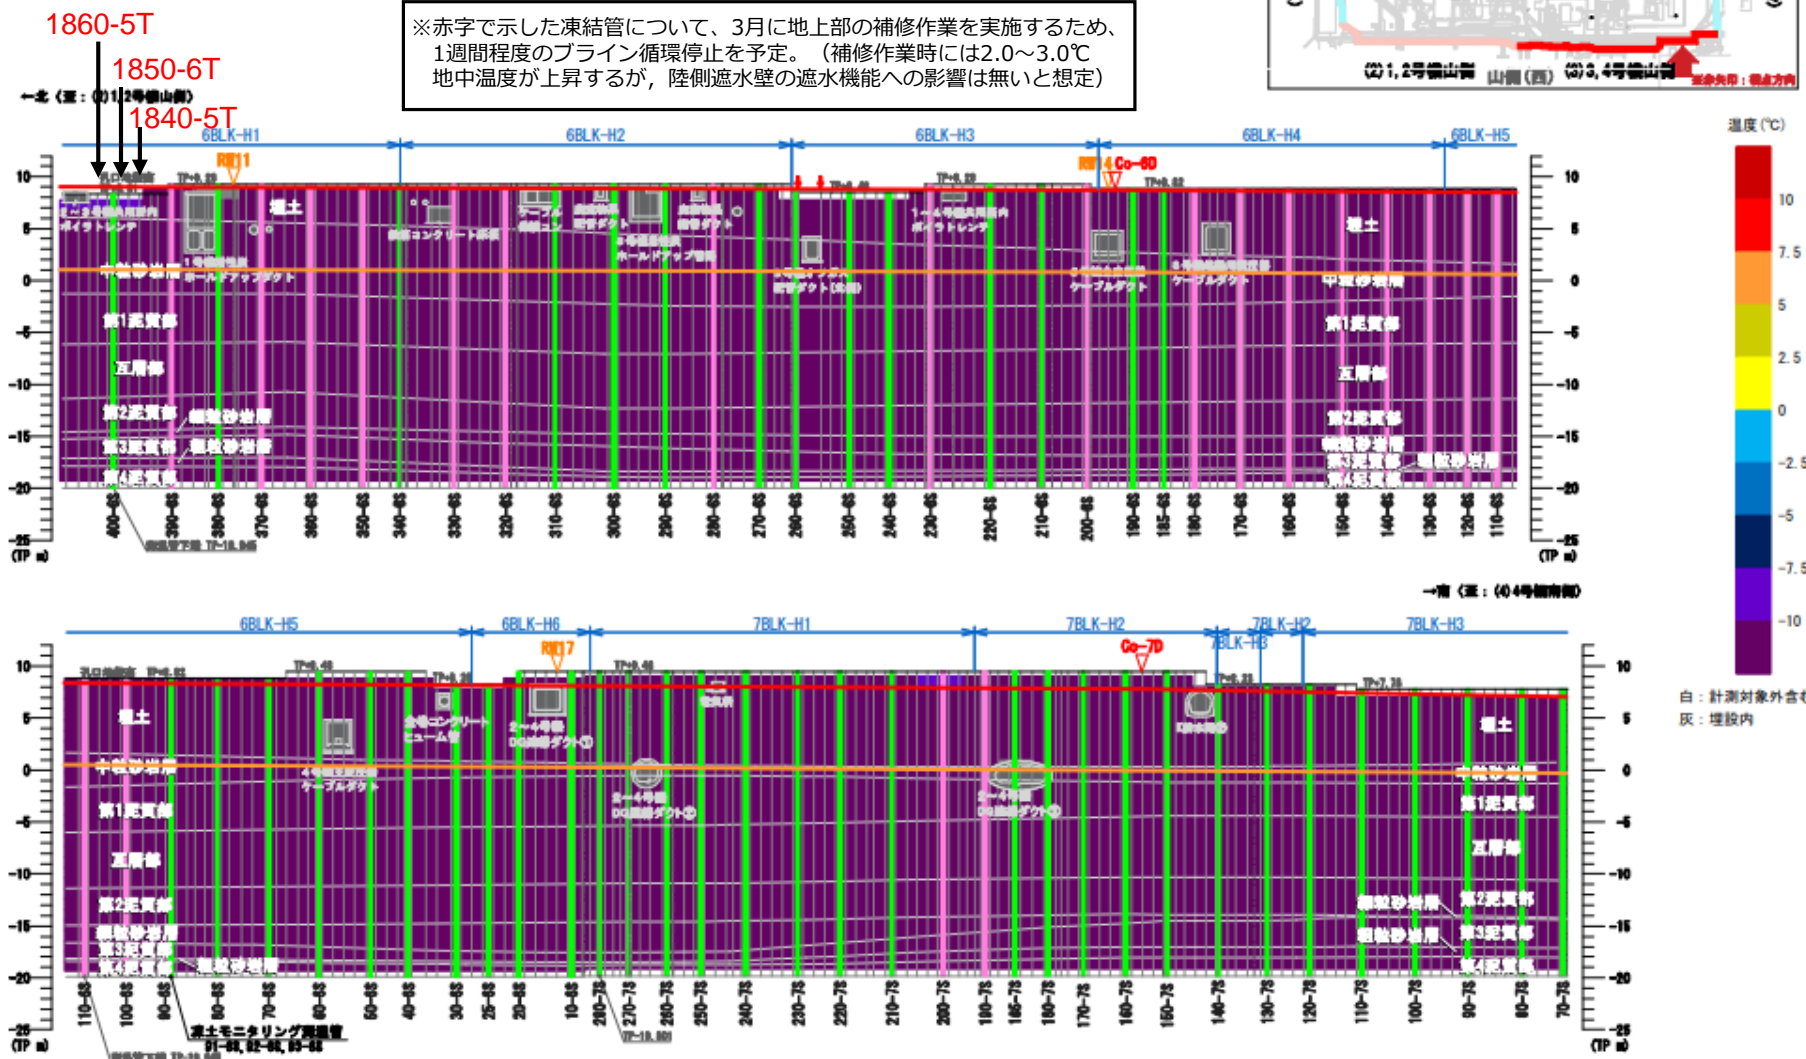
(3) 3,4号機山側 (西側から望む)

※赤字で示した凍結管について、3月に地上部の補修作業を実施するため、1週間程度のブライン循環停止を予定。(補修作業時には2.0~3.0℃地中温度が上昇するが、陸側遮水壁の遮水機能への影響は無いと想定)

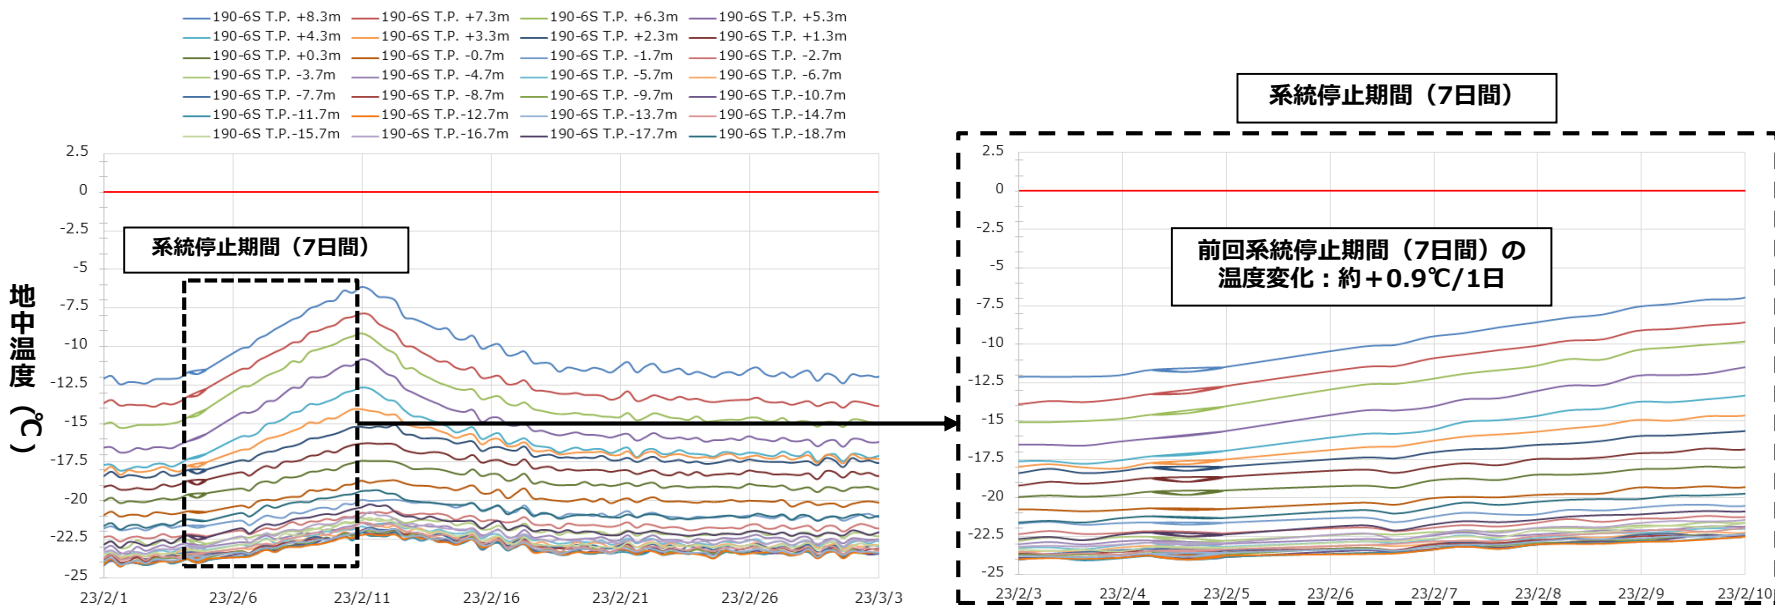
図1 前回プラント2系統停止期間（7日間）の温度変化（2023/2/3～2023/2/10）

- 2023年2月に系統停止（7日間※）した際の測温管について、温度変化の傾向を確認した。※過去に計画停止した最長期間
- 温度変化が大きい測温管について、変化量を確認したところ、1日あたり約0.9℃の温度上昇であった。（図1）
- 今回の系統停止（5日間）によって、1日あたり約1.0℃上昇した場合でも地中温度が0℃に達する測温管はないと想定している。
（作業着手前にも温度評価を実施）
- 系統停止期間中に想定（約1.0℃/1日）以上の温度上昇により、地中温度が0℃に達する可能性が確認された場合は、作業を中断しブライン供給を再開する。

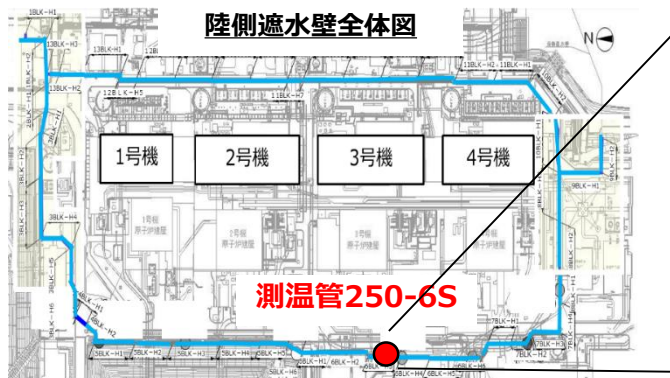
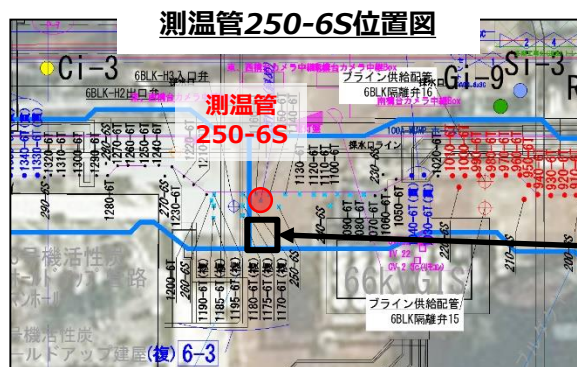
- ▶ 陸側遮水壁の表層部（測温管250-6Sの第一深度および第二深度）において、外気温の影響により一時的に地中温度が上昇したが、その後、気温低下とともに0℃以下となり、低下が継続している
- ▶ 当該測温管の周辺に深さ4m程度の立坑が確認されたため、気温が上昇する前に閉塞（約30m³程度）による対策を実施予定（3~4月頃）

立坑：内部にたまり水無し
3×2.5m（深さ4m程度：入り口含）
