1号機 PCV内部環境調査について

2025年2月27日

東京電力ホールディングス株式会社

1. 1号機PCV内部環境調査の概要

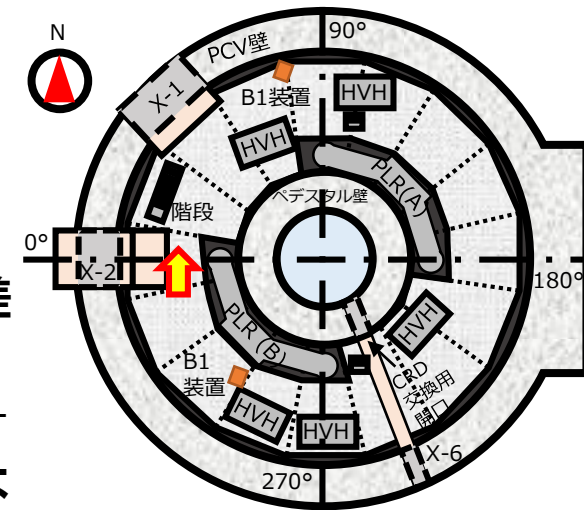
- X-2ペネ周辺の靄の状態について、今回取得した冬季の映像と、PCV水位低下前、夏季の映像を比較(奥行きのある北方向)
- PCV水位低下前後(冬季)については、調査装置の違いはあるものの、同じく階段付近(約3m)まで見えているのに対し、夏季は冬季よりも映像が鮮明で、X-1ペネ付近(約5m)まで確認できる
- このことから、靄の量については、PCV水位低下前後で著しい差はないが、夏季・冬季では冬季の方が多いと推測
- 靄は照明の光を減衰・反射し、撮影距離・映像の鮮明さが低下することに加え、カメラレンズの曇りの要因にもなるため、**今後は、悪条件である冬季の靄を想定し、装置設計・試験を検討**

調査装置(屈曲カメラ)	D/W2階階段	PLR(B)配管
PCV水位低下前(冬季) PCV内部詳細調査(水中ROV)時 (2022年12月16日) PCV水位: 約T.P.6500[D/W]	水位低下前 ↔ 水位低下後	【今回撮影】PCV水位低下後(冬季) PCV内部環境調査(冬季)時 (2025年2月12日) PCV水位: 約T.P.4600[S/C]
		PCV水位低下後(夏季) PCV内部環境調査(夏季)時 (2024年9月30日) PCV水位: 約T.P.5000[D/W]

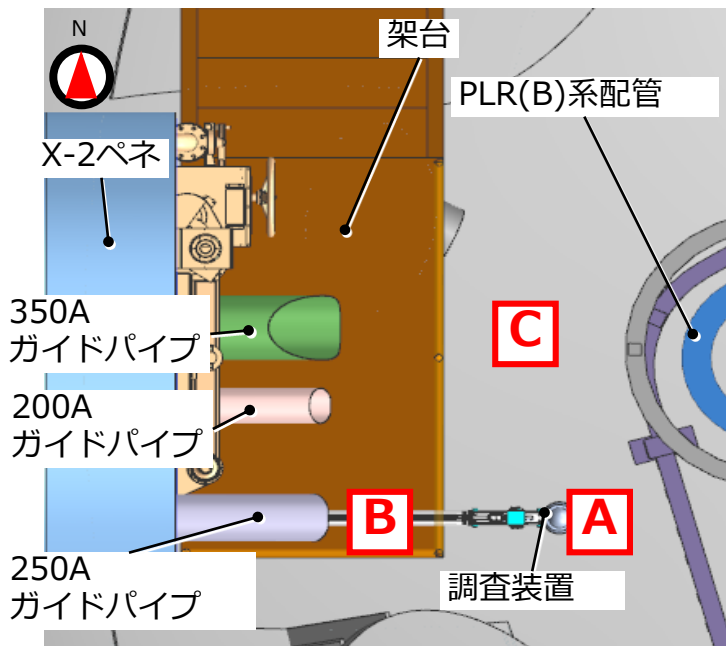
上から見たX-2ペネ周辺の概略図

- X-2ペネ周辺の空間線量率について、今回取得した冬季の結果と、PCV水位低下前、夏季の結果を比較
- **PCV水位低下前との比較については、測定位置や線量計の測定誤差を考慮すると著しい差はないと考えられるが、夏季・冬季共に若干高い指示を計測している**
- 冬季は夏季よりもPCV水位が低下しているが、空間線量率は概ね同じであり、約3Gy/hであった。これは水位低下に伴う堆積物の露出状態に大きな違いが無いためと推定
- なお、夏季同様、**PCV外の空間線量率に変化は無く、今後の作業への影響は無い**。また、**調査装置の耐放射線性評価についても、保守的に評価していることから、数Gy/h程度の変化であれば影響は無い**

測定日	指示値 (約Gy/h)	計測 箇所	PCV水位 (約T.P.)	堆積物 の状態
2025.2.12~13 【今回測定】環境調査(冬季)	3.1	A	4600	露出 (推定)
	2.8	B	[S/C]	
2024.9.30~10.1 環境調査(夏季)	3.3	A	5000	露出 (推定)
	3.1	B	[D/W]	
2024.3.14 気中部調査(ドローン調査)	2.5	B	6600 [D/W]	水中
2023.3.28 詳細調査(水中ROV調査)	1.9	C	6200 [D/W]	水中

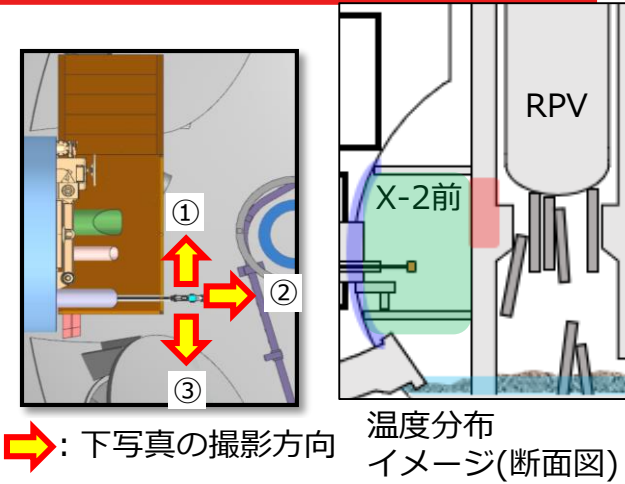
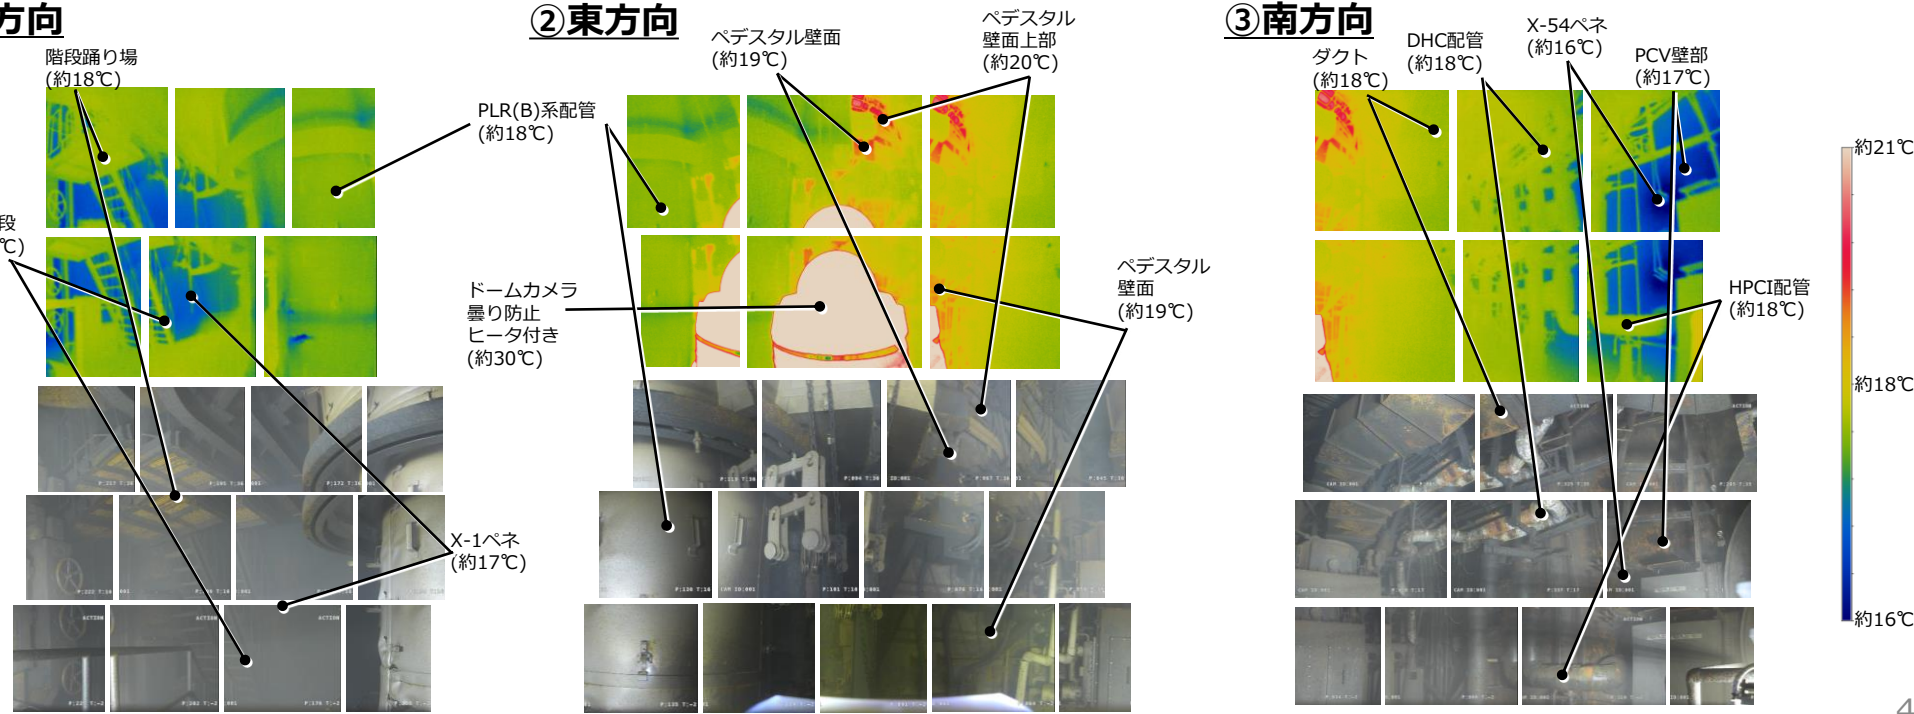
- 夏季調査同様、サーモカメラによるX-2ペネ周辺の温度分布計測を実施
- 夏季よりも外気温が低下しているため、PCV内温度も全体的に約12℃下がっており、**約16~20℃の範囲内で分布**（PCV内温度計の指示は約17度）
- **温度分布の特徴は、夏季調査と同様**で、ペDESTAL壁面の温度が若干高く、PCV壁部が低い状態であり、**特異な箇所は確認されなかった**

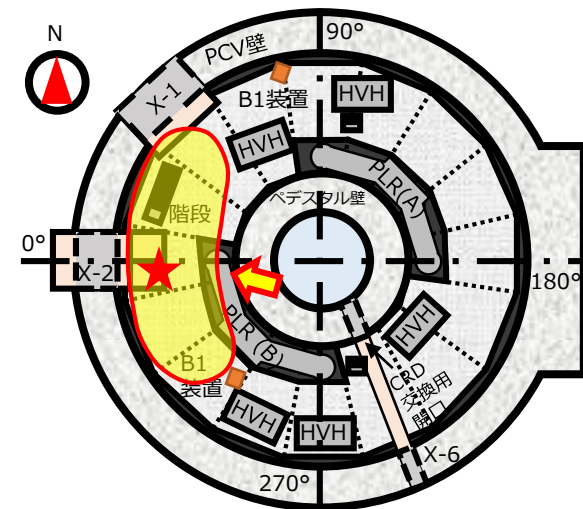
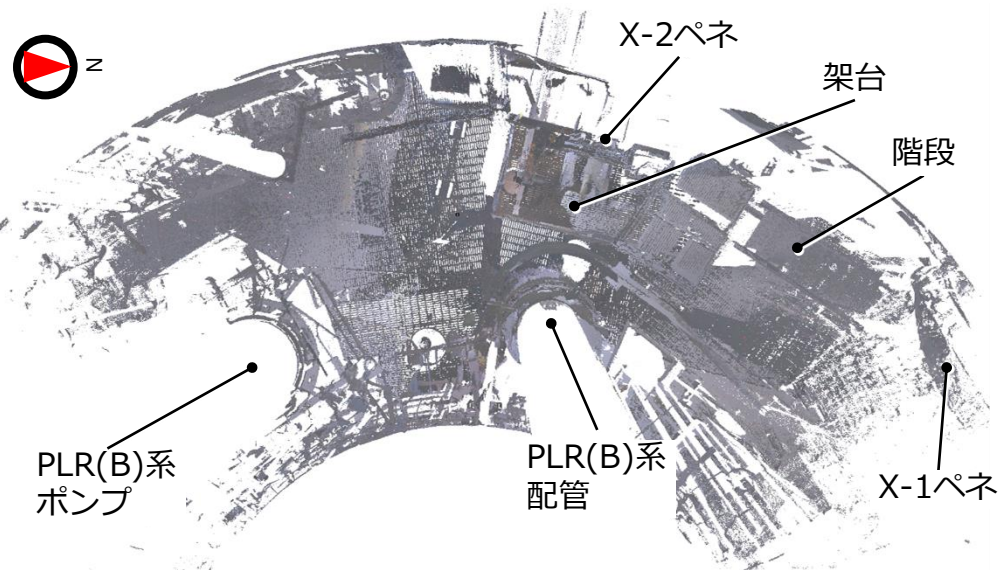
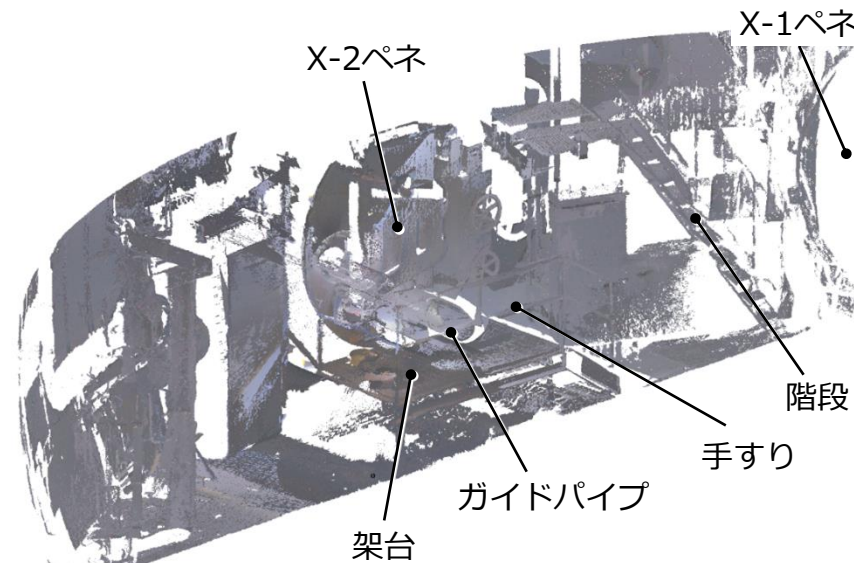
- 冬季調査では、X-2ペネ周辺でのレーザスキャン測定を実施
- レーザスキャンの特性上、レーザ上の障害物による部分的な欠落はあるものの、**目的であるX-2ペネ周辺の主要構造物である、手すりやガイドパイプ等のサイズ・位置を確認**
- 加えて、**冬季の霽の量が多い環境下であっても、レーザスキャンは有効であることを確認**
- 今回の測定結果は、**今後のPCV内部調査のM/U設備に反映し、より現場に近い試験・訓練に活用**。また、現場寸法の不確かさに起因する、装置設計の複雑さを軽減し、装置選定の幅を拡大する事にも繋がる

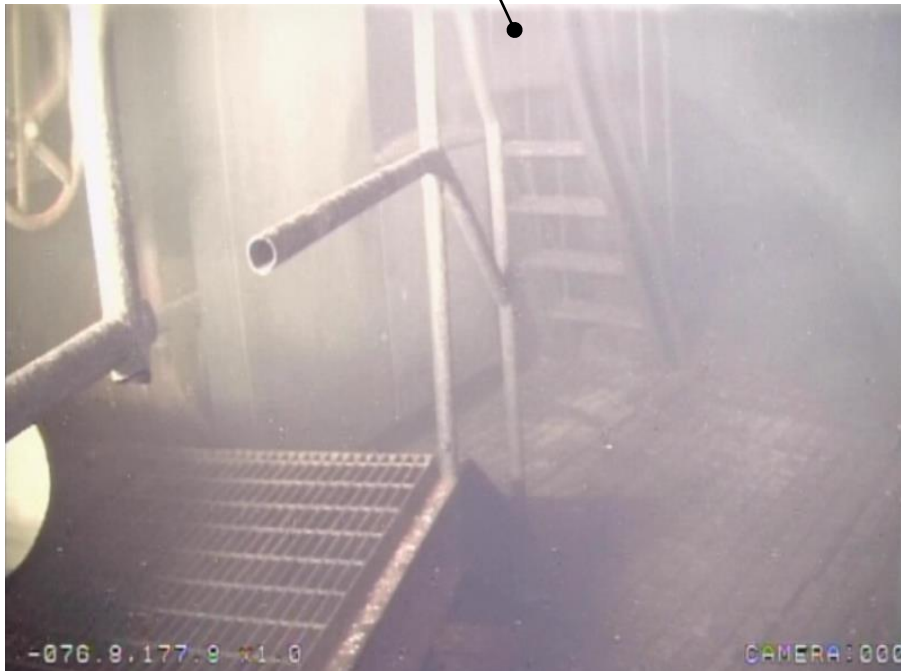
- X-2ペネ周辺の霽の状態について、今回撮影したドームカメラの映像と、PCV水位低下前に撮影した過去の調査映像を比較
- 多少霽の量が減ったように見えるものの、カメラや照明の違いを考慮すると、**著しい変化は生じていないものと推定**
- 今後、冬季の調査結果を踏まえて、詳細な考察を進めていく

PCVアクセスルート構築作業時(2021年10月15日)
PCV水位：約T.P.6500

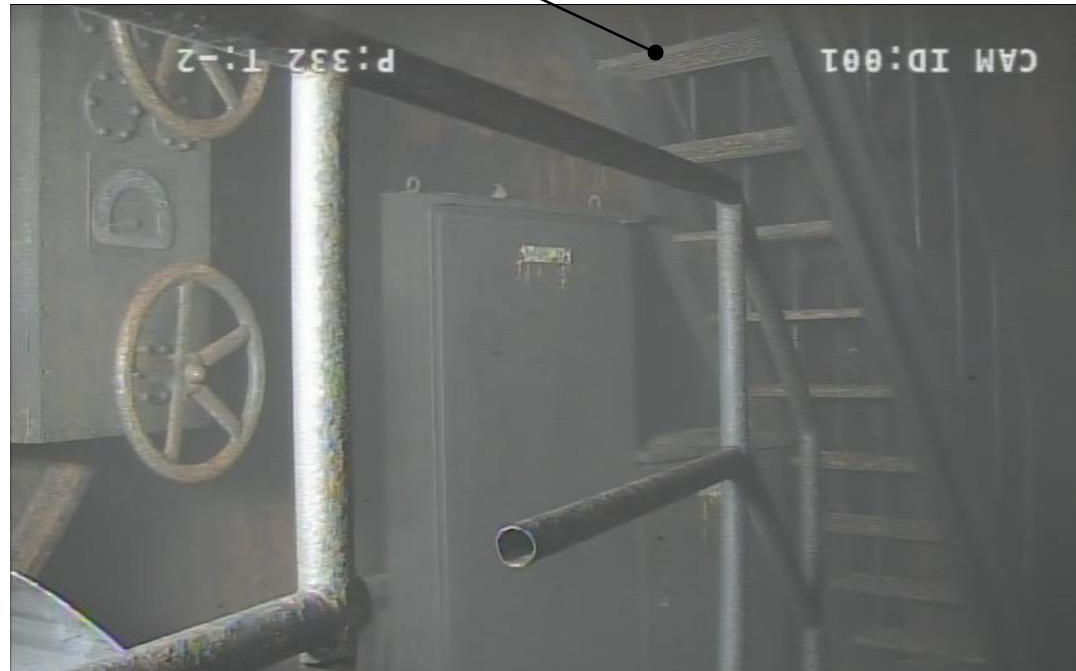
PCV内部環境調査 1日目(2024年9月30日)
PCV水位：約T.P.5000

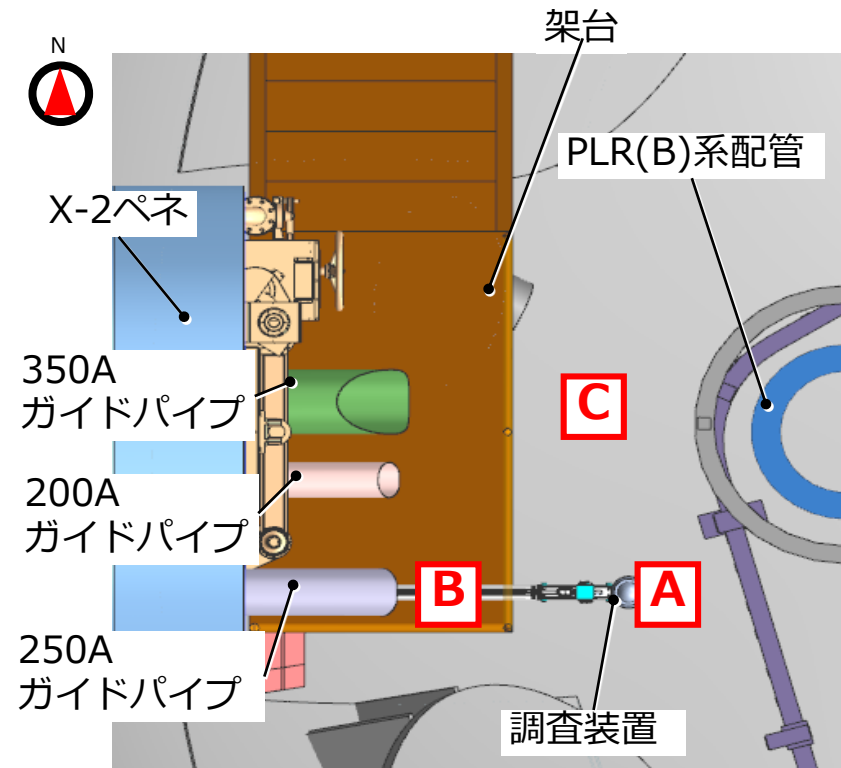
- 今回計測したX-2ペネ周辺の空間線量率と、過去の内部調査で計測した結果を比較
- X-2ペネ前の空間線量率については、過去の測定結果と著しい変化は無いものの、若干高い指示を示している点について、PCV水位低下による可能性についても検討していく
- なお、PCV外の空間線量率については、PCV水位低下前後で変化無し
- 空間線量率については、夏季・冬季で違いが無いと考えられるが、データ拡充のために冬季においても計測を計画

測定日	指示値 (約Gy/h)	計測 箇所	PCV水位 (約T.P.)
2024.9.30~10.1 環境調査(今回調査)	3.3	A	5000
	3.1	B	
2024.3.14 気中部調査(ドローン調査)	2.5	B	6600
2023.3.28 詳細調査(水中ROV調査)	1.9	C	6200

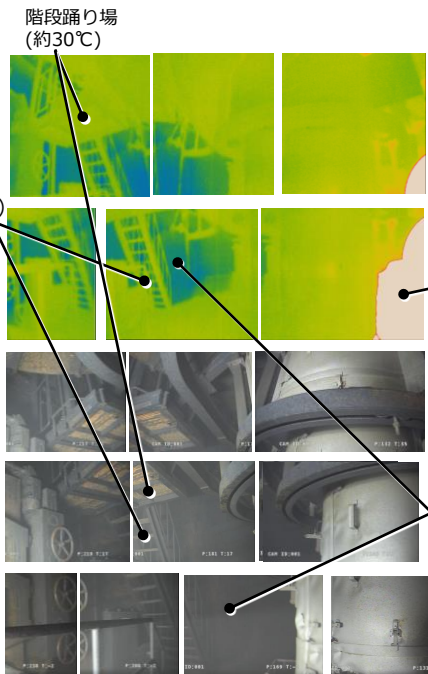
①北方向

- X-2ペネ周辺の温度について、サーモカメラによる温度分布計測を実施
- 温度分布については、**比較的PCV壁側の温度が低いことを確認**。これは、PCV壁が外気の影響を受けやすいためと推定
- また、**ペDESTAL壁面の温度が若干高いことを確認**。これは、ペDESTAL内に熱源となる燃料デブリが比較的多く存在するためと推定
- いずれの箇所もPCV内温度計の指示(約30℃)と同等且つサーモ画像においても約28~33℃の範囲内で分布し、特異な箇所は見られなかった
- 冬季になると、よりPCV壁の温度が低下し、霧の発生源(冷媒)となる可能性があるため、冬季の調査結果を踏まえて詳細な考察を進めていく

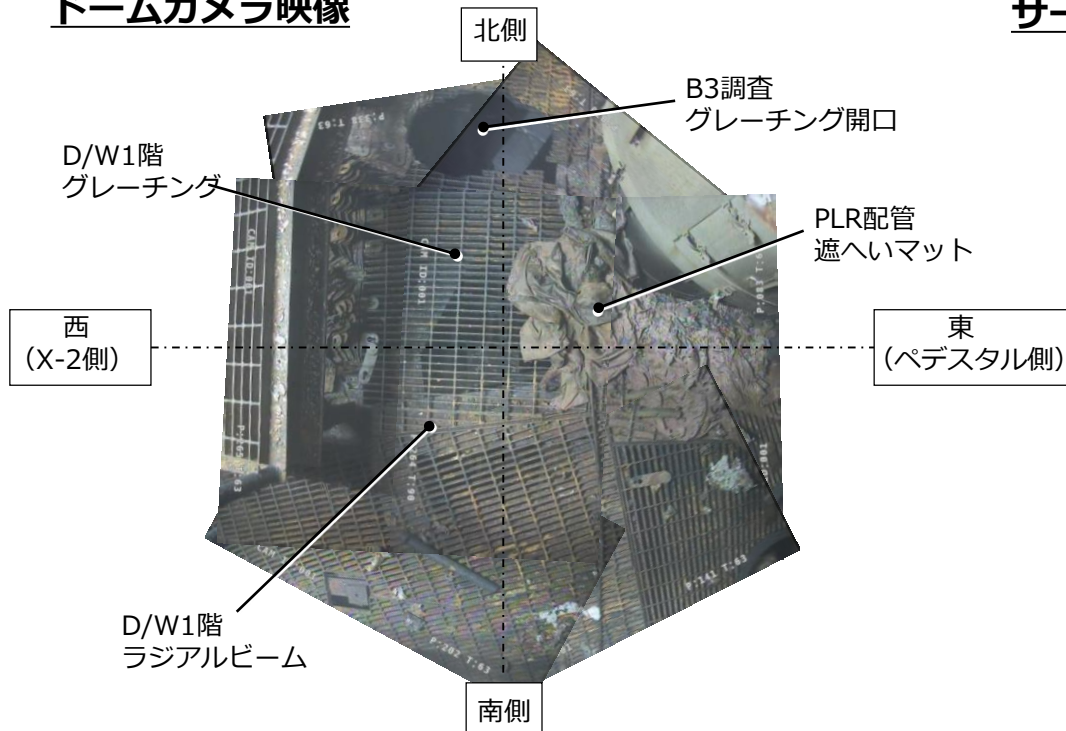
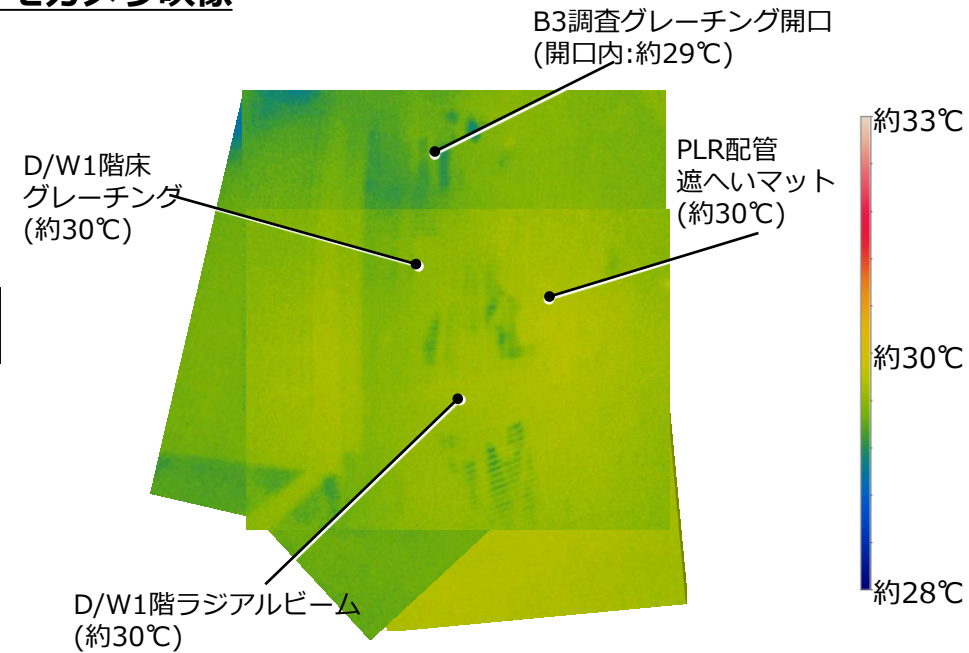
- 堆積物が存在するD/W地下階方向についても、サーモカメラで温度分布を確認
- グレーチング越しではあるが、特異な温度は確認されず、他構造物と同じように30℃程度であった
