6号機高圧電源盤6Cの電源停止 および火災報知器の作動事案に対する 恒久復旧対策の実施について

2025年2月27日

東京電力ホールディングス株式会社

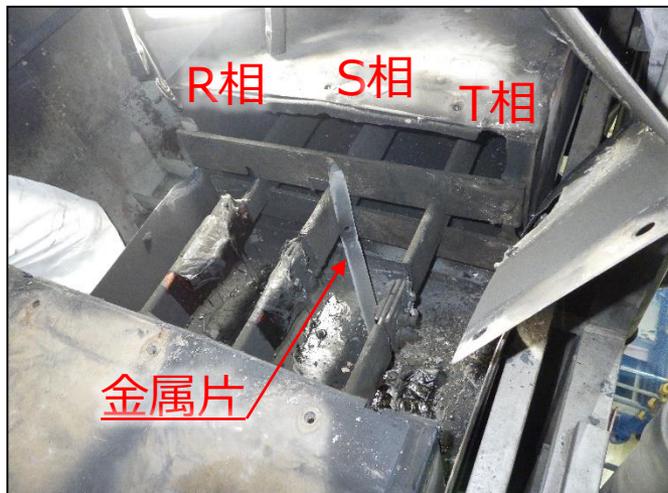
<事故推定箇所>

ダクト内部状況

(2) 相非分割母線ダクトへの金属片挟み込み

不必要なスペーサーが建設時に相非分割母線ダクトに挟み込まれたことによりダクトに隙間ができ、湿分や塵埃が侵入しやすい特殊状況となった。

以上のことより、短絡事案発生部位については、絶縁物の絶縁低下が発生しやすい状況であり、地絡および短絡が発生した。
