# タービン建屋東側における 地下水及び海水中の放射性物質濃度の状況について

2025/3/27

東京電力ホールディングス株式会社

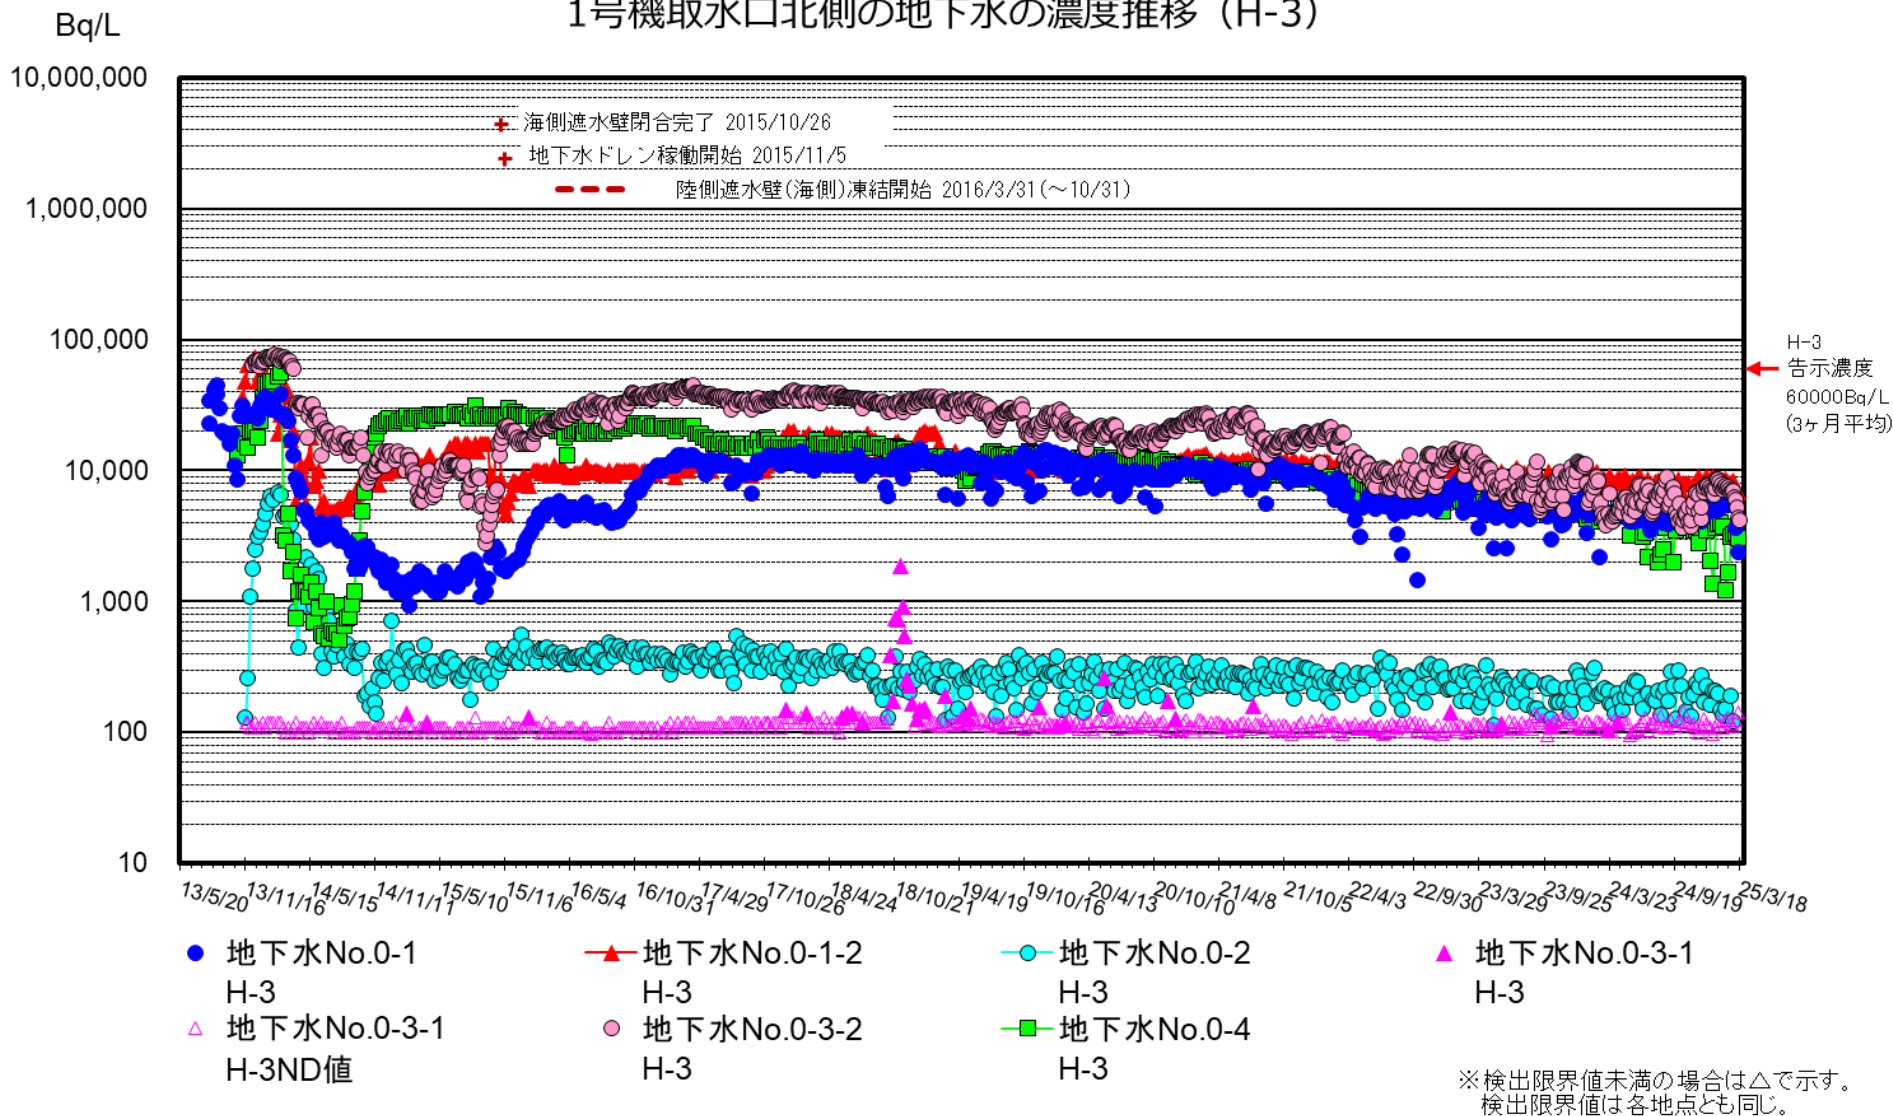
## 1号機取水口北側の地下水の濃度推移 (H-3)

- H-3濃度は、全観測孔で告示濃度60000Bq/Lを下回り、全体としては横ばい又は低下傾向の観測孔が多い。
- 全β濃度は、全体としては横ばい傾向にあったが、2020.4以降に一時的な上昇が見られ、現在においてもNo.0-1、No.0-1-2、No.0-2、No.0-3-1、No.0-3-2、No.0-4の観測孔で低い濃度で上下動が見られるため、引き続き傾向を注視していく。

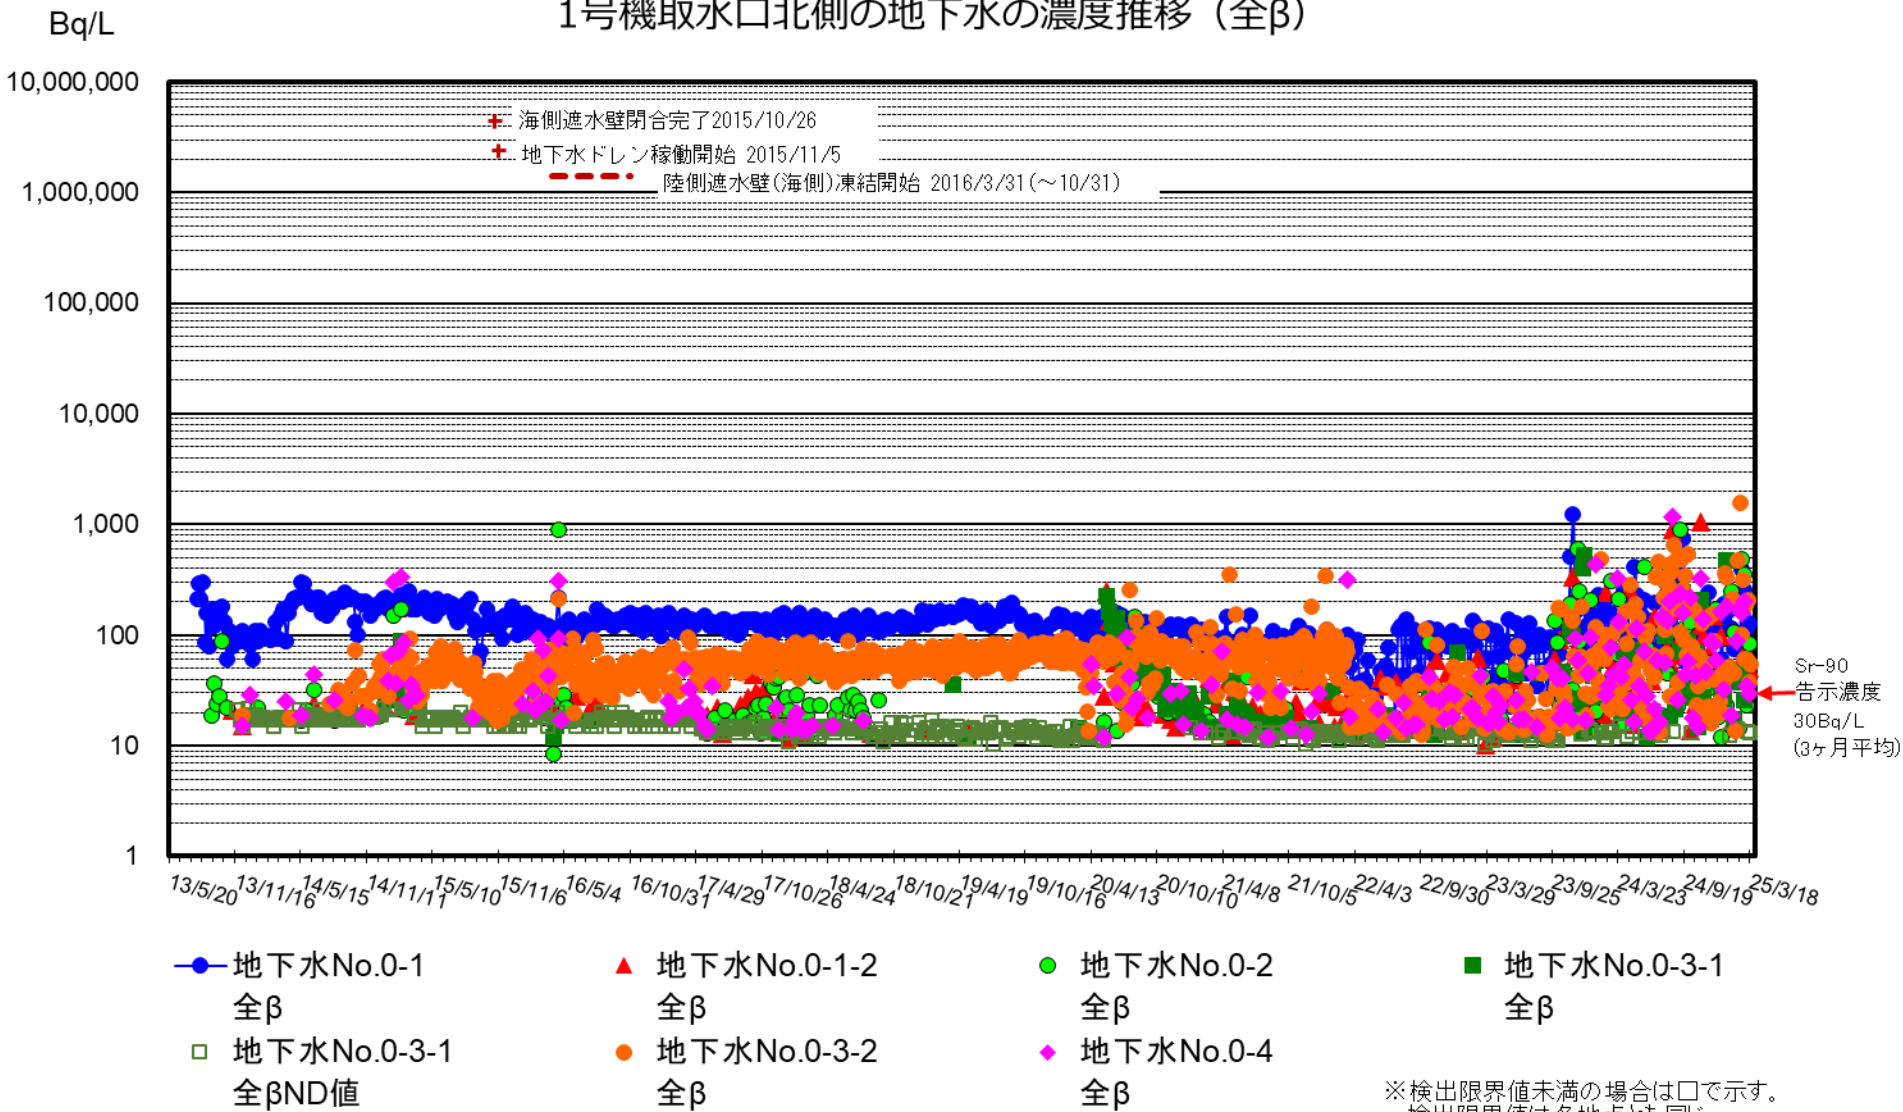
## 1号機取水口北側の地下水の濃度推移 (全β)

No.0-3-2について、変動調査を実施中。

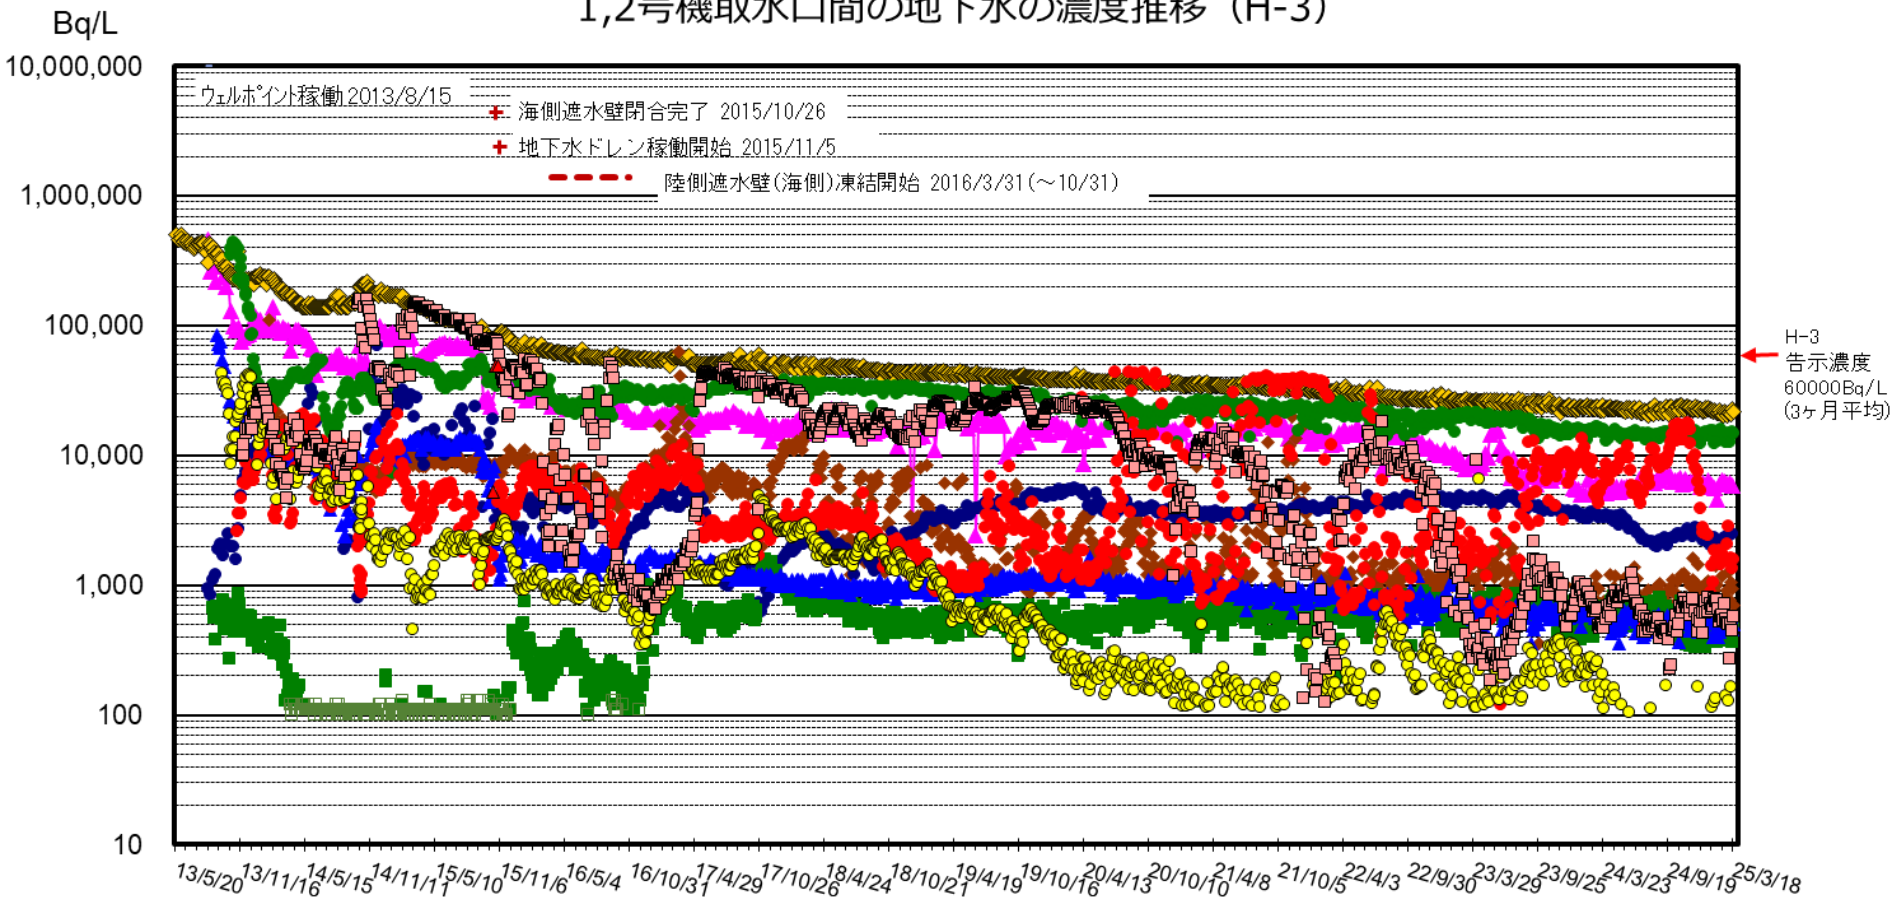
## 1,2号機取水口間の地下水の濃度推移 (H-3)

- H-3濃度は、全観測孔で告示濃度60000Bq/Lを下回り、No.1-14、No.1-17など上下動が見られる観測孔もあるが、全体的に横ばい又は低下傾向の観測孔が多い。
- 全β濃度は、全体としては横ばい傾向にあるが、No.1-6については上昇傾向が見られ、No.1-8、No.1-9、No.1-11、No.1-12、No.1-14の観測孔で低い濃度で上下動が見られることから、引き続き傾向を注視していく。

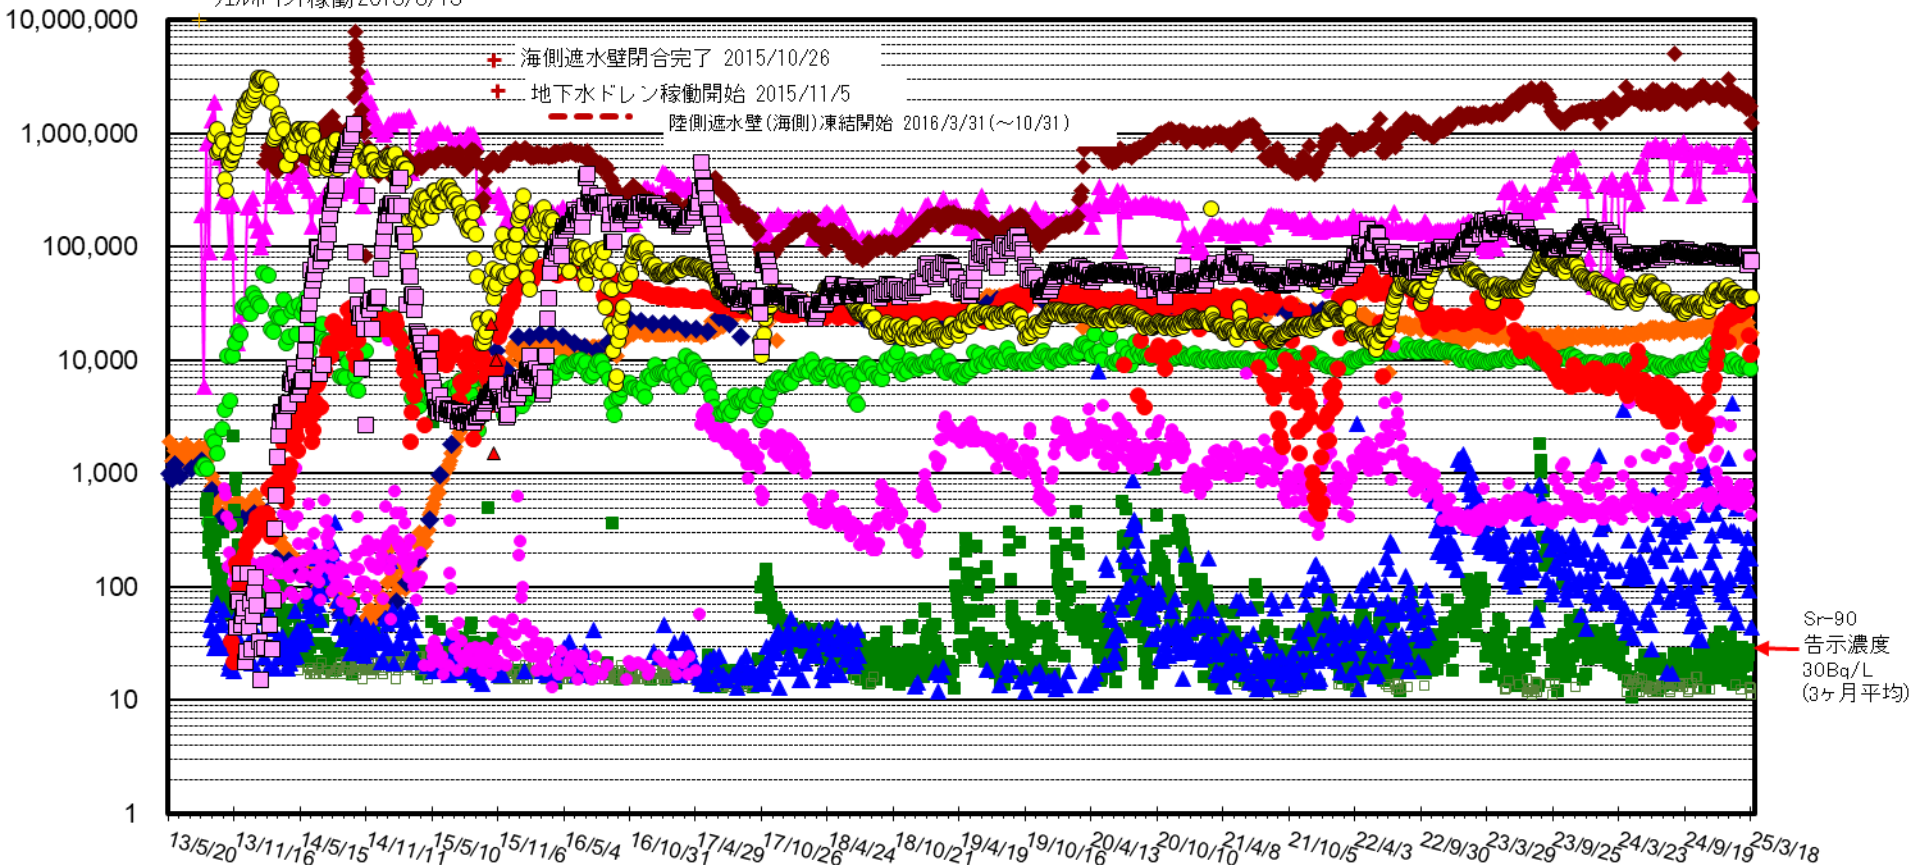
## 1,2号機取水口間の地下水の濃度推移 (全β、Sr-90)

No.1、No.1-6について、変動調査を実施中。

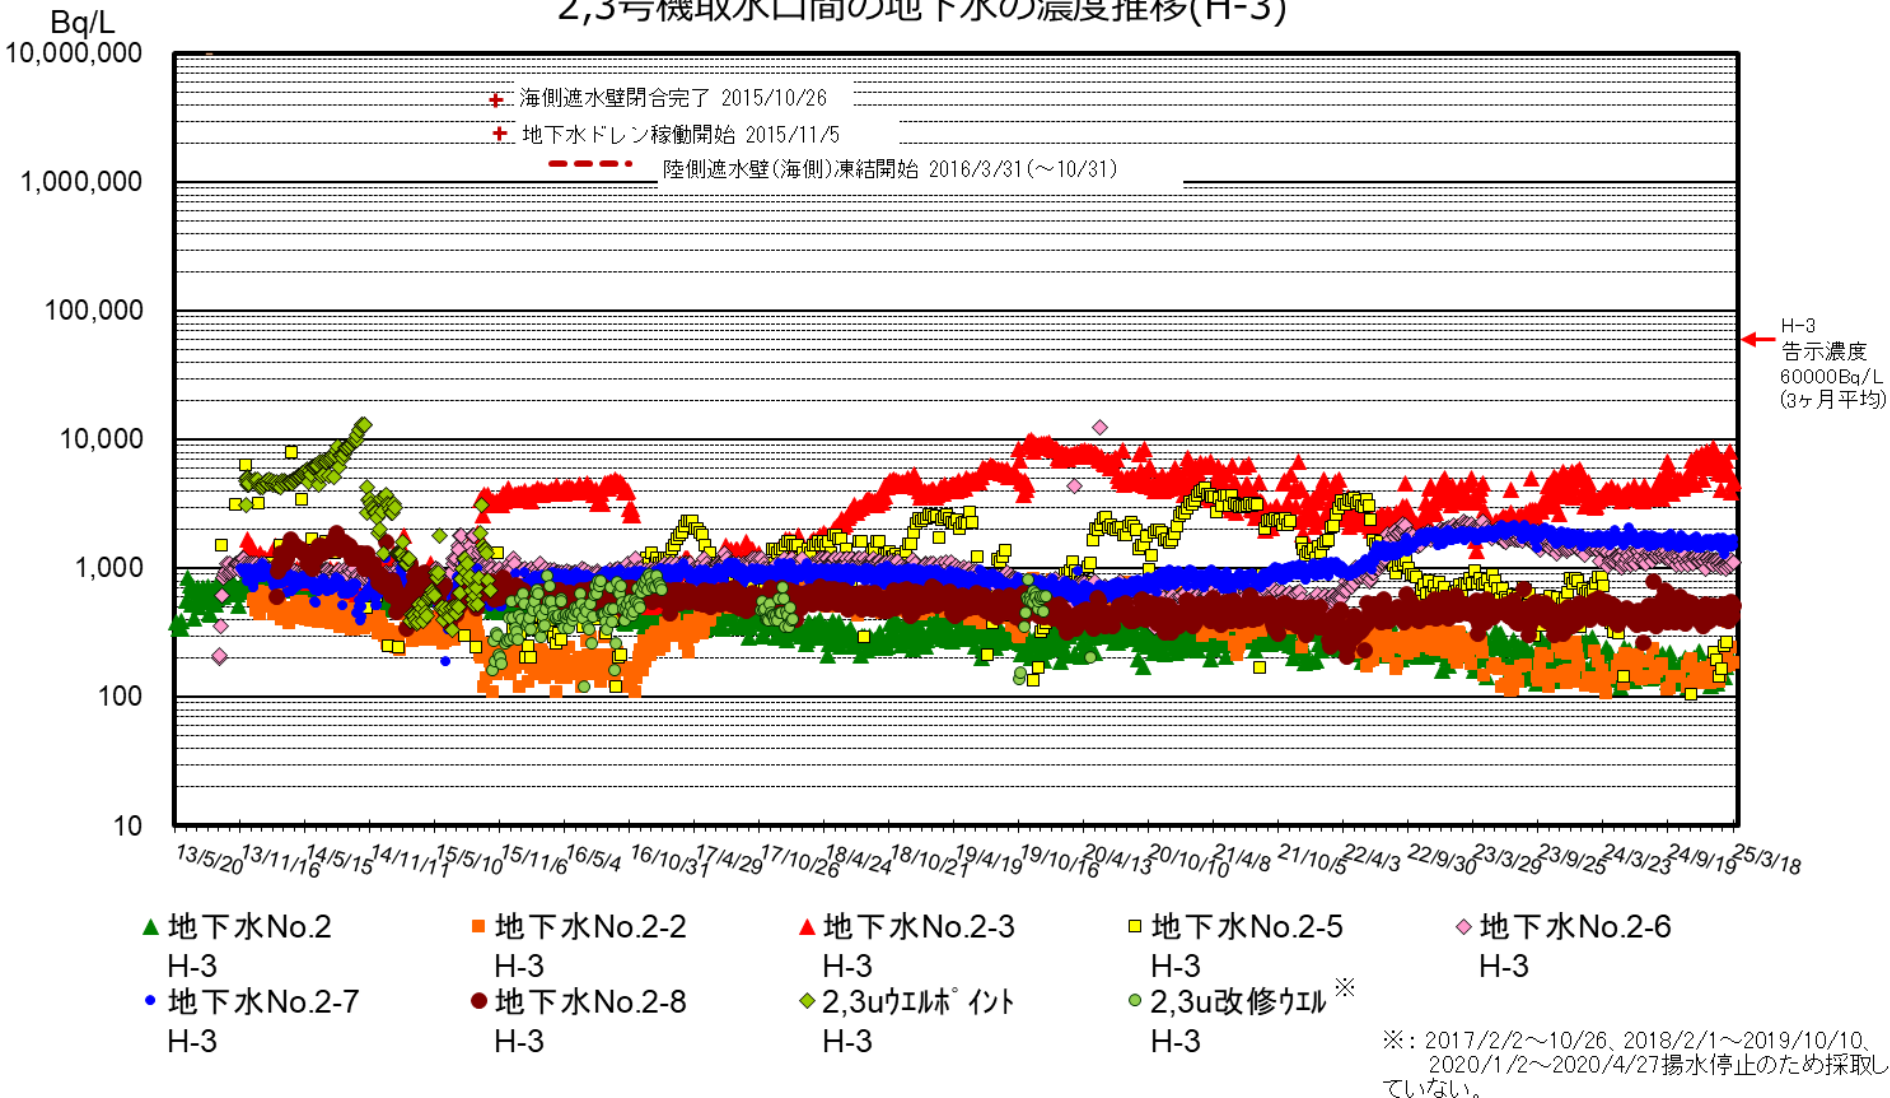
## 2,3号機取水口間の地下水の濃度推移(H-3)

- H-3濃度は、全観測孔で告示濃度60000Bq/Lを下回り、全体的に横ばい又は低下傾向の観測孔が多い。
- 全β濃度は、全体としては横ばい傾向にあるが、No.2-5において低下が見られ、変動が大きくなっている。引き続き傾向を注視していく。

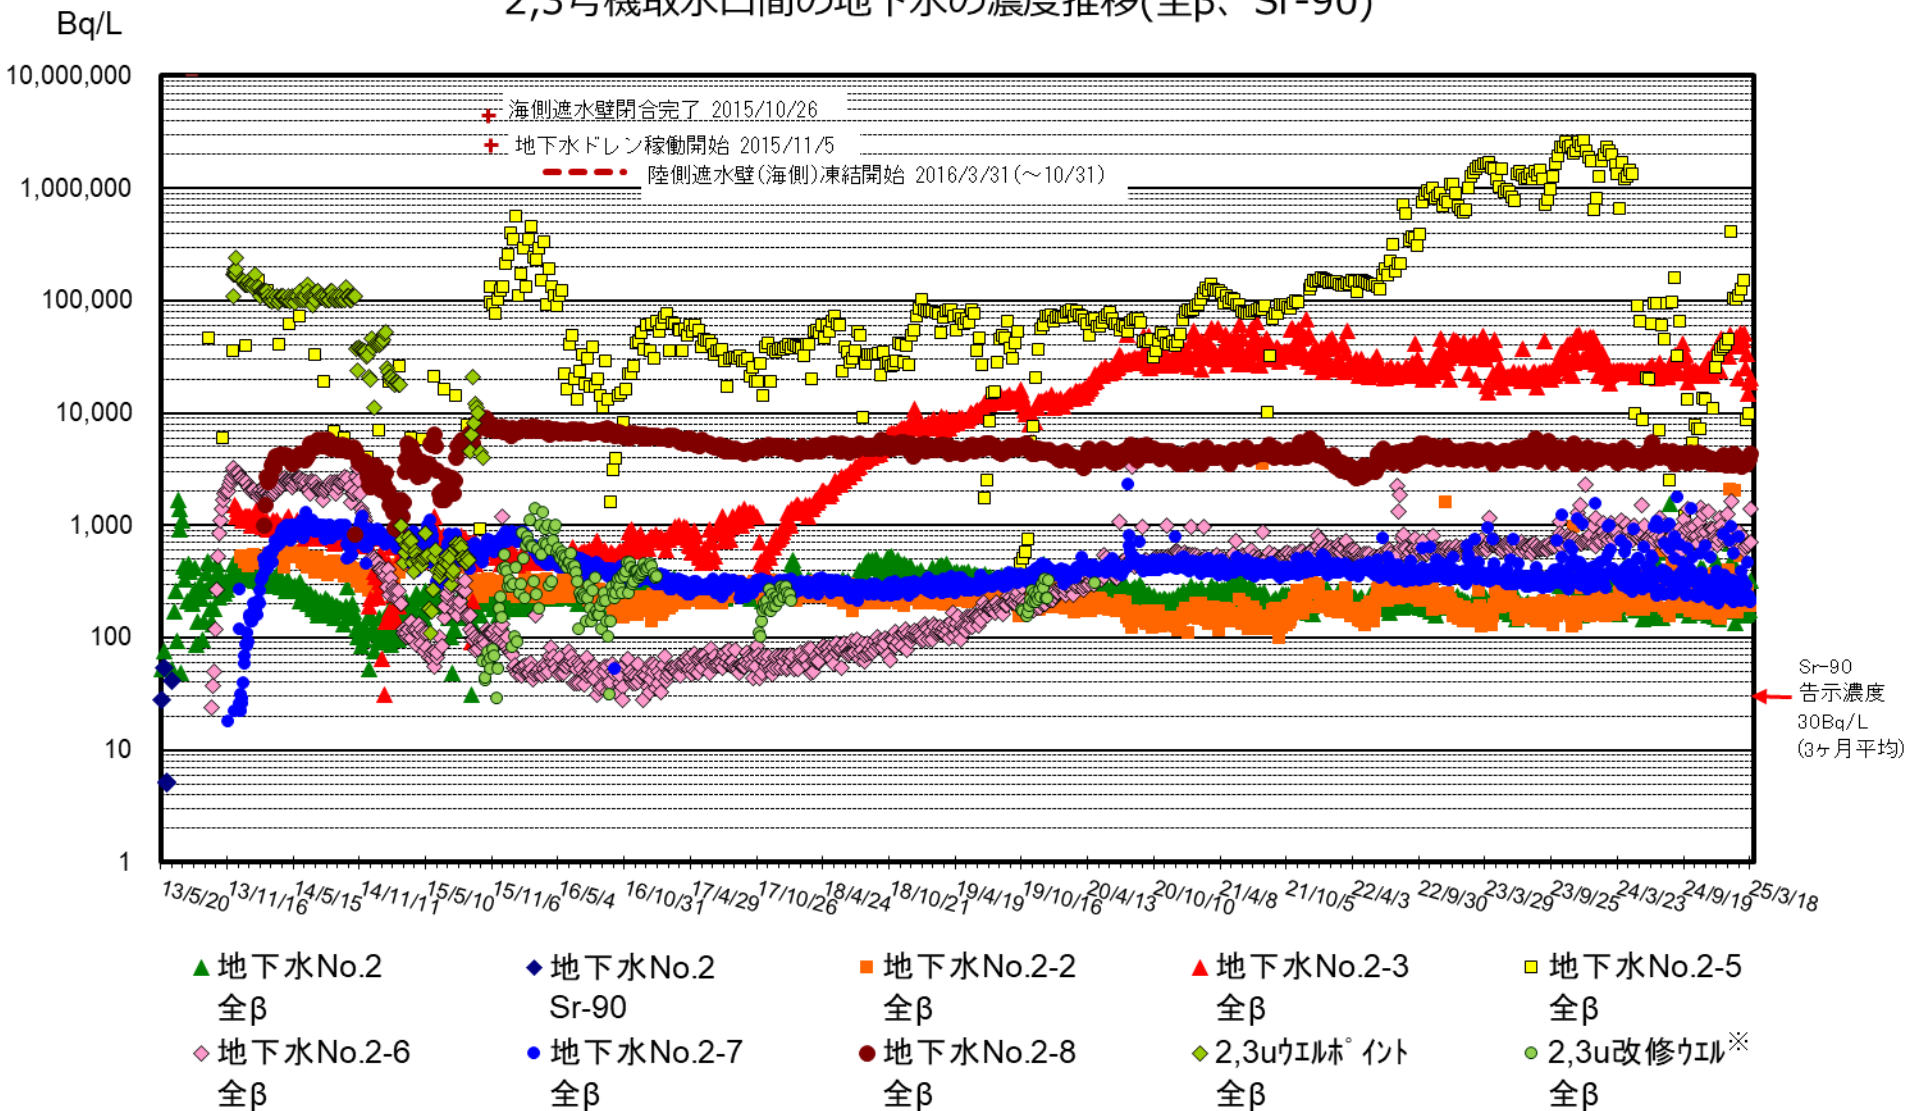
## 2,3号機取水口間の地下水の濃度推移(全β、Sr-90)

No.2-5、No.2-6について、変動調査を実施中。

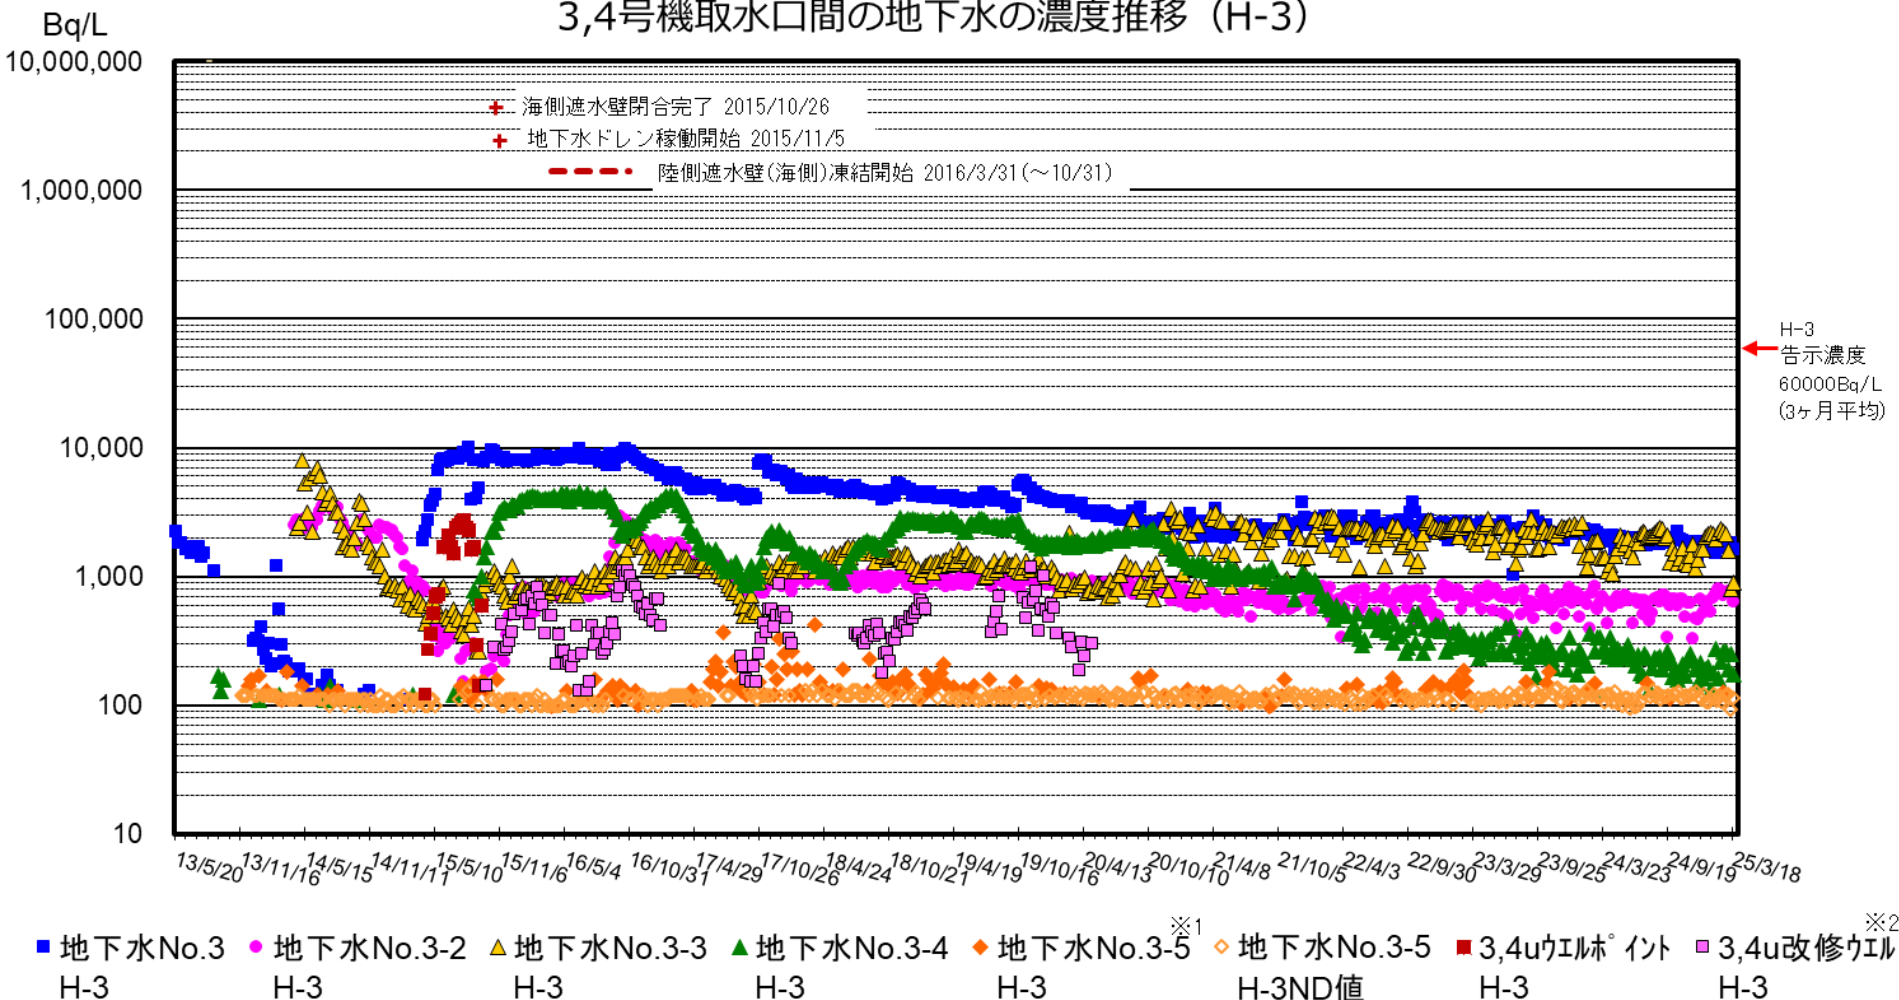
## 3,4号機取水口間の地下水の濃度推移 (H-3)

- H-3濃度は、全観測孔で告示濃度60000Bq/Lを下回り、全体的に横ばい又は低下傾向にある。
- 全β濃度は、全体としては横ばいであるが、No.3-4、No.3-5 の観測孔で低い濃度で上下動がみられるため、引き続き傾向を注視していく。

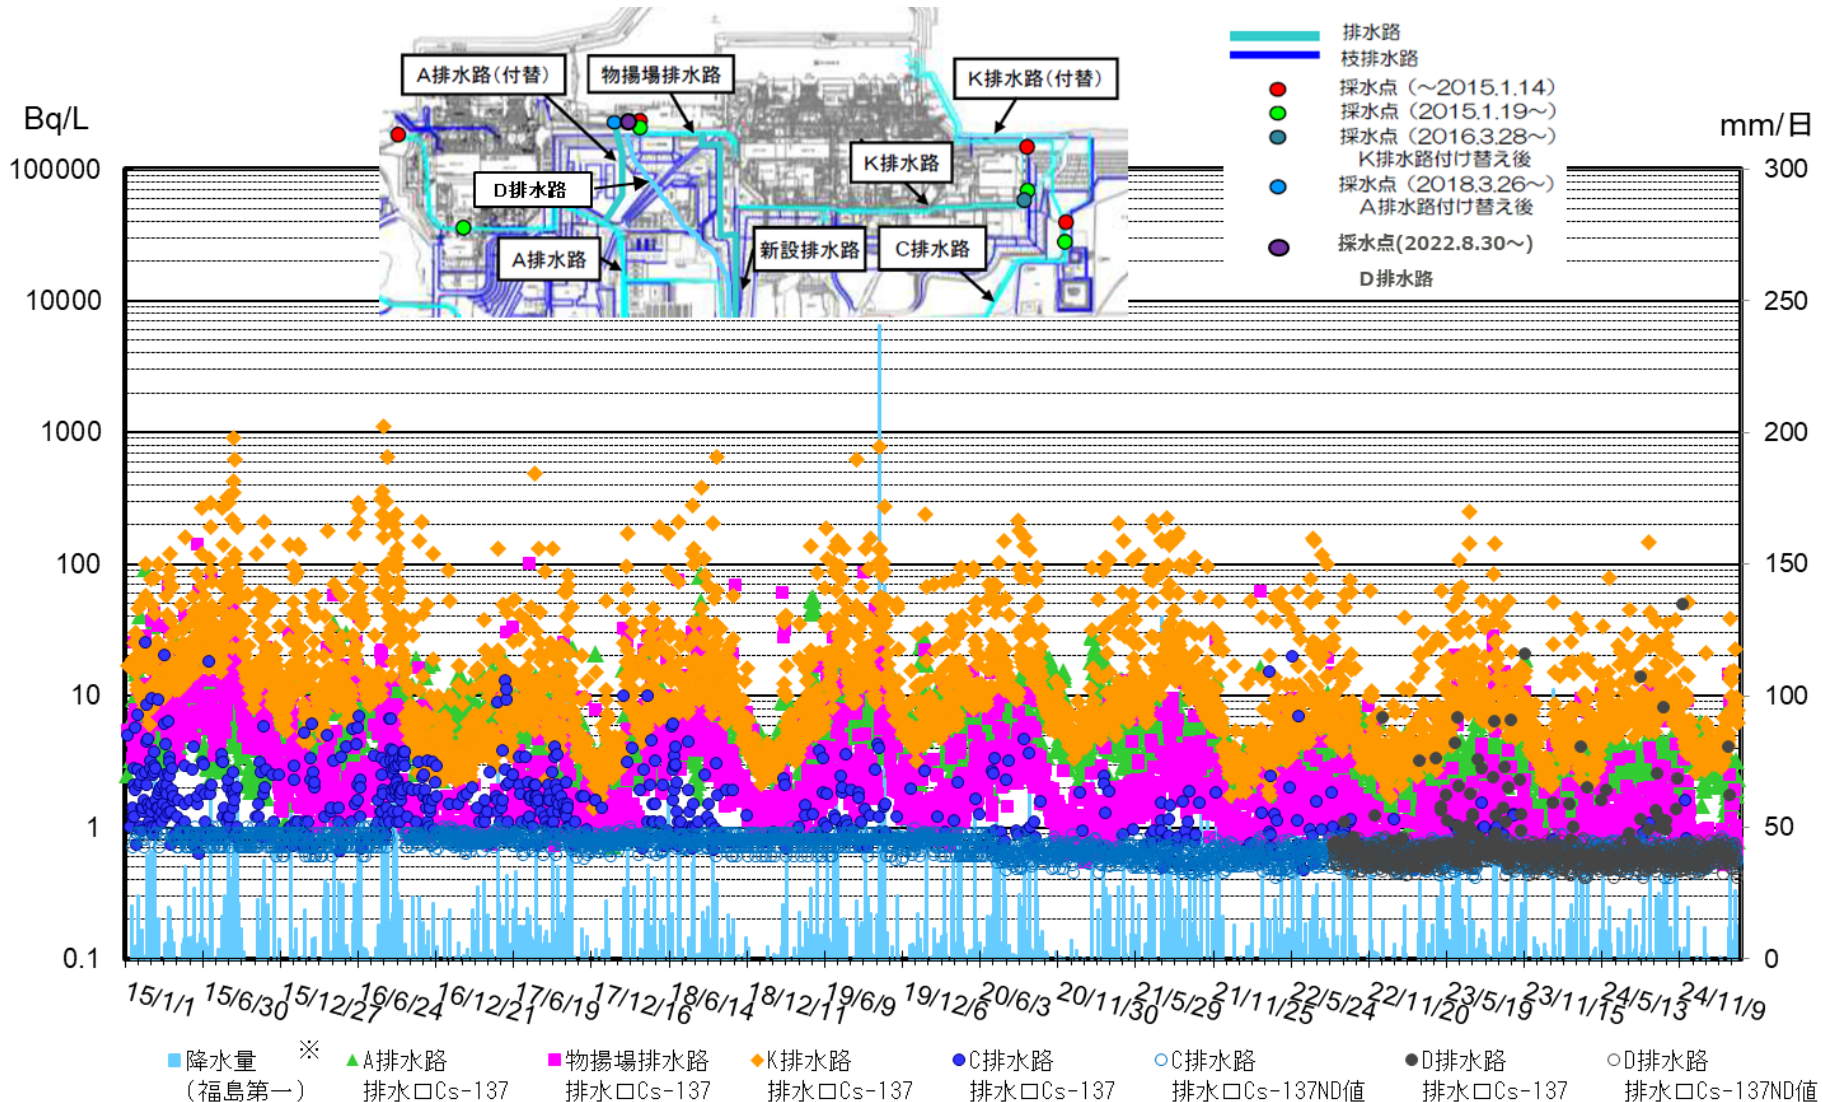
# 排水路の排水の濃度推移 (Cs-137)

- 道路・排水路の土砂回収を実施中。
- 全体的に横ばい傾向にある。
- Cs-137濃度、全β濃度は降雨時に上昇する傾向にある。

- 道路・排水路の土砂回収を実施中、排水路及び枝管に浄化材を設置中。
- Cs-137濃度、全β濃度は横ばい傾向にあるが、降雨時に上昇する傾向にある。
- H-3濃度は低下傾向にあったが、2017.9以降横ばい傾向となり、2023.5以降ゆるやかに下降傾向にある。

- 敷地西側の線量が低いエリアの排水を2022/8/30より通水開始。
- 低い濃度で横ばい傾向にある。
- 2022/11/29より連続モニタを設置し、1/2号機開閉所周辺の排水を通水開始。
- Cs-137濃度、全β濃度は降雨時に上昇する傾向にある。

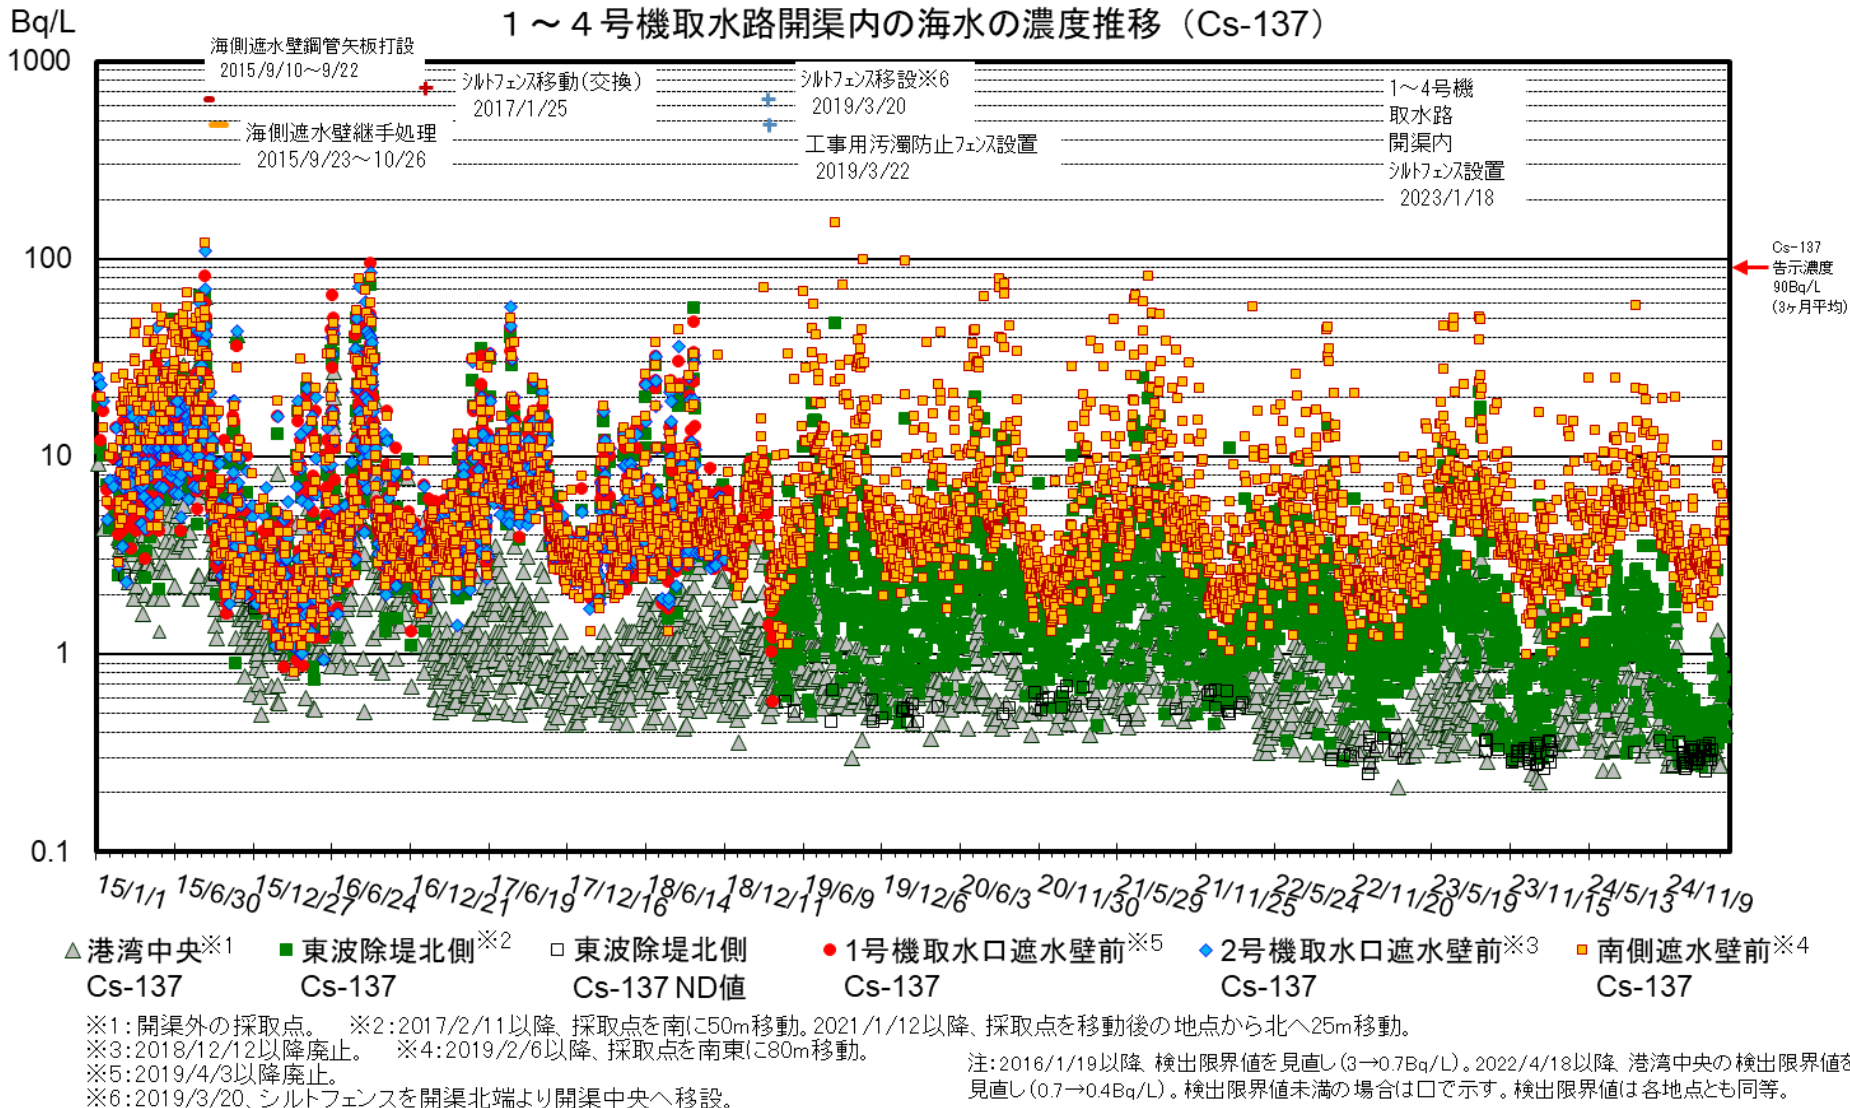
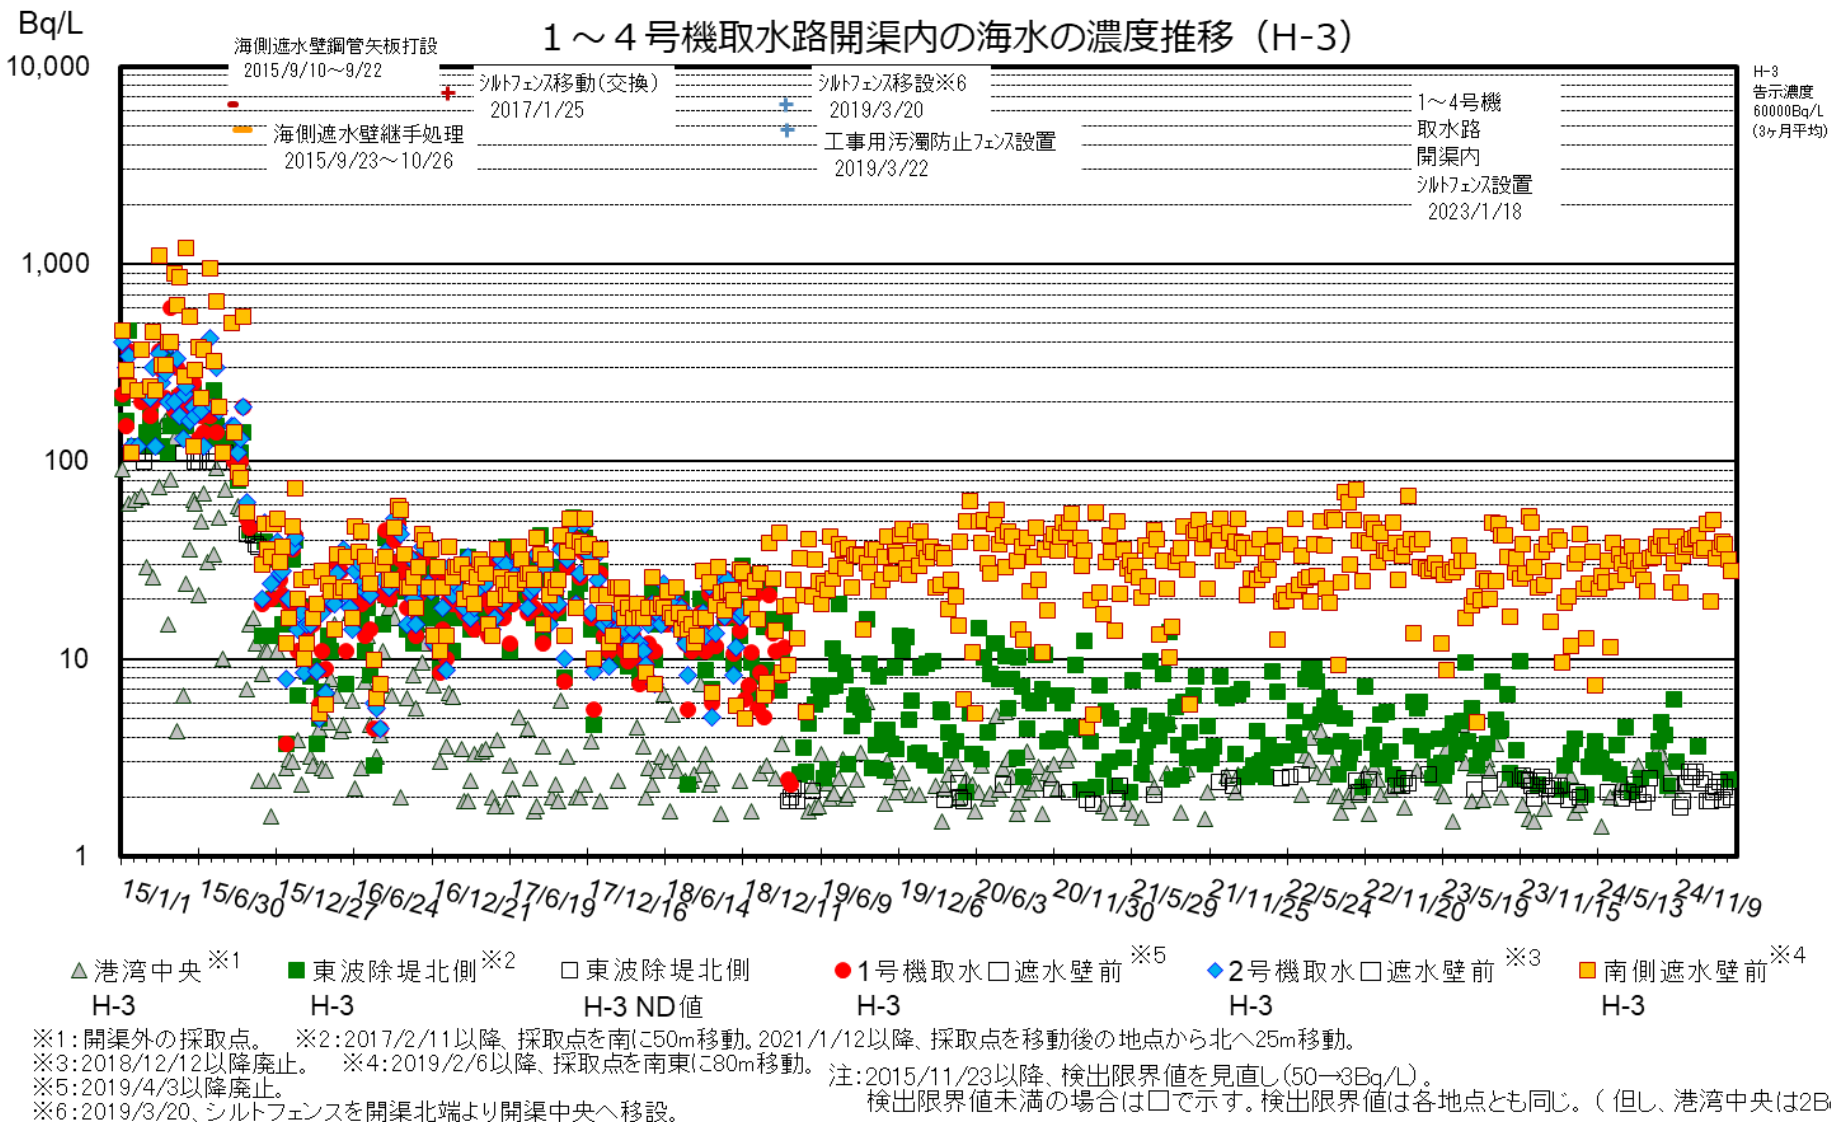
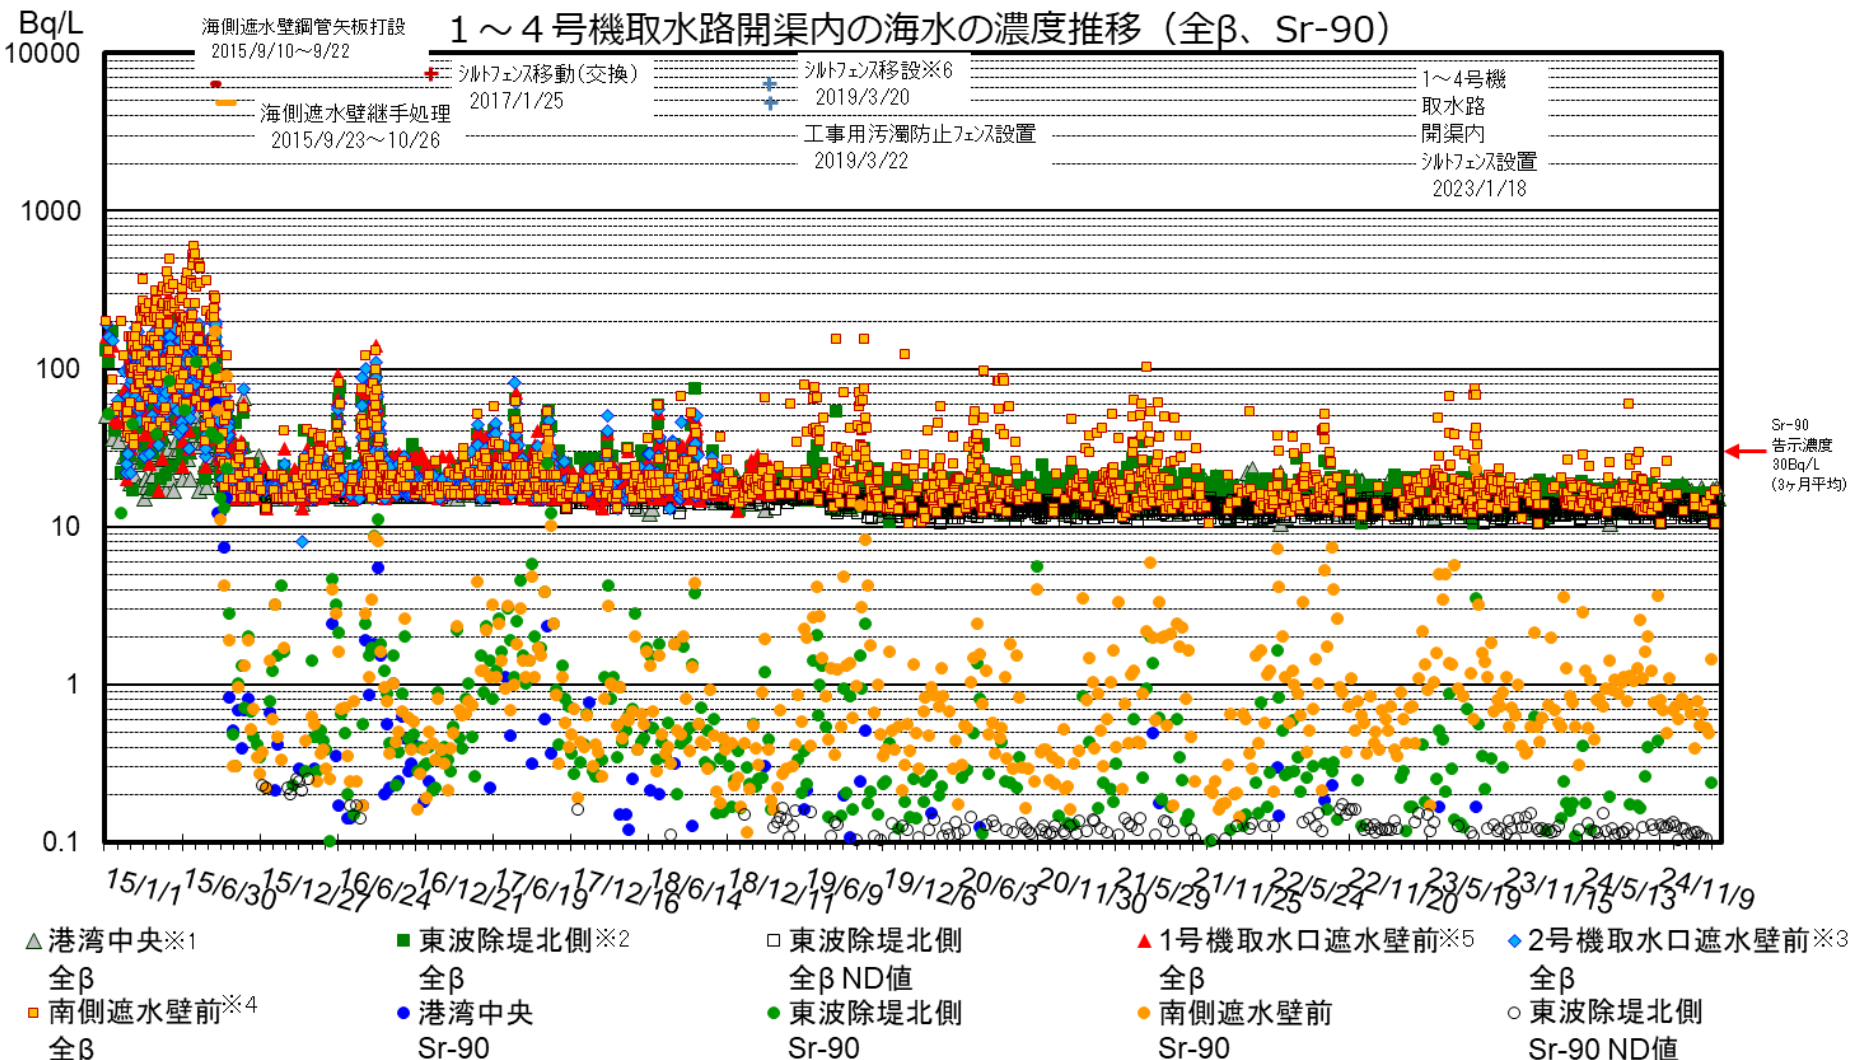
- 告示濃度未満で推移しており、降雨時に一時的なCs-137濃度、Sr-90濃度の上昇が見られるが、長期的には低下傾向が見られる。
- 海側遮水壁鋼管矢板打設・継手処理の完了後、濃度の低下が見られる。
- メガフロート関連工事によりシルトフェンスを開渠中央へ移設した2019.3.20以降、Cs-137濃度について、南側遮水壁前が高め、東波除堤北側が低めで推移している。
