# タービン建屋東側における 地下水及び海水中の放射性物質濃度の状況について

2025/3/27

東京電力ホールディングス株式会社

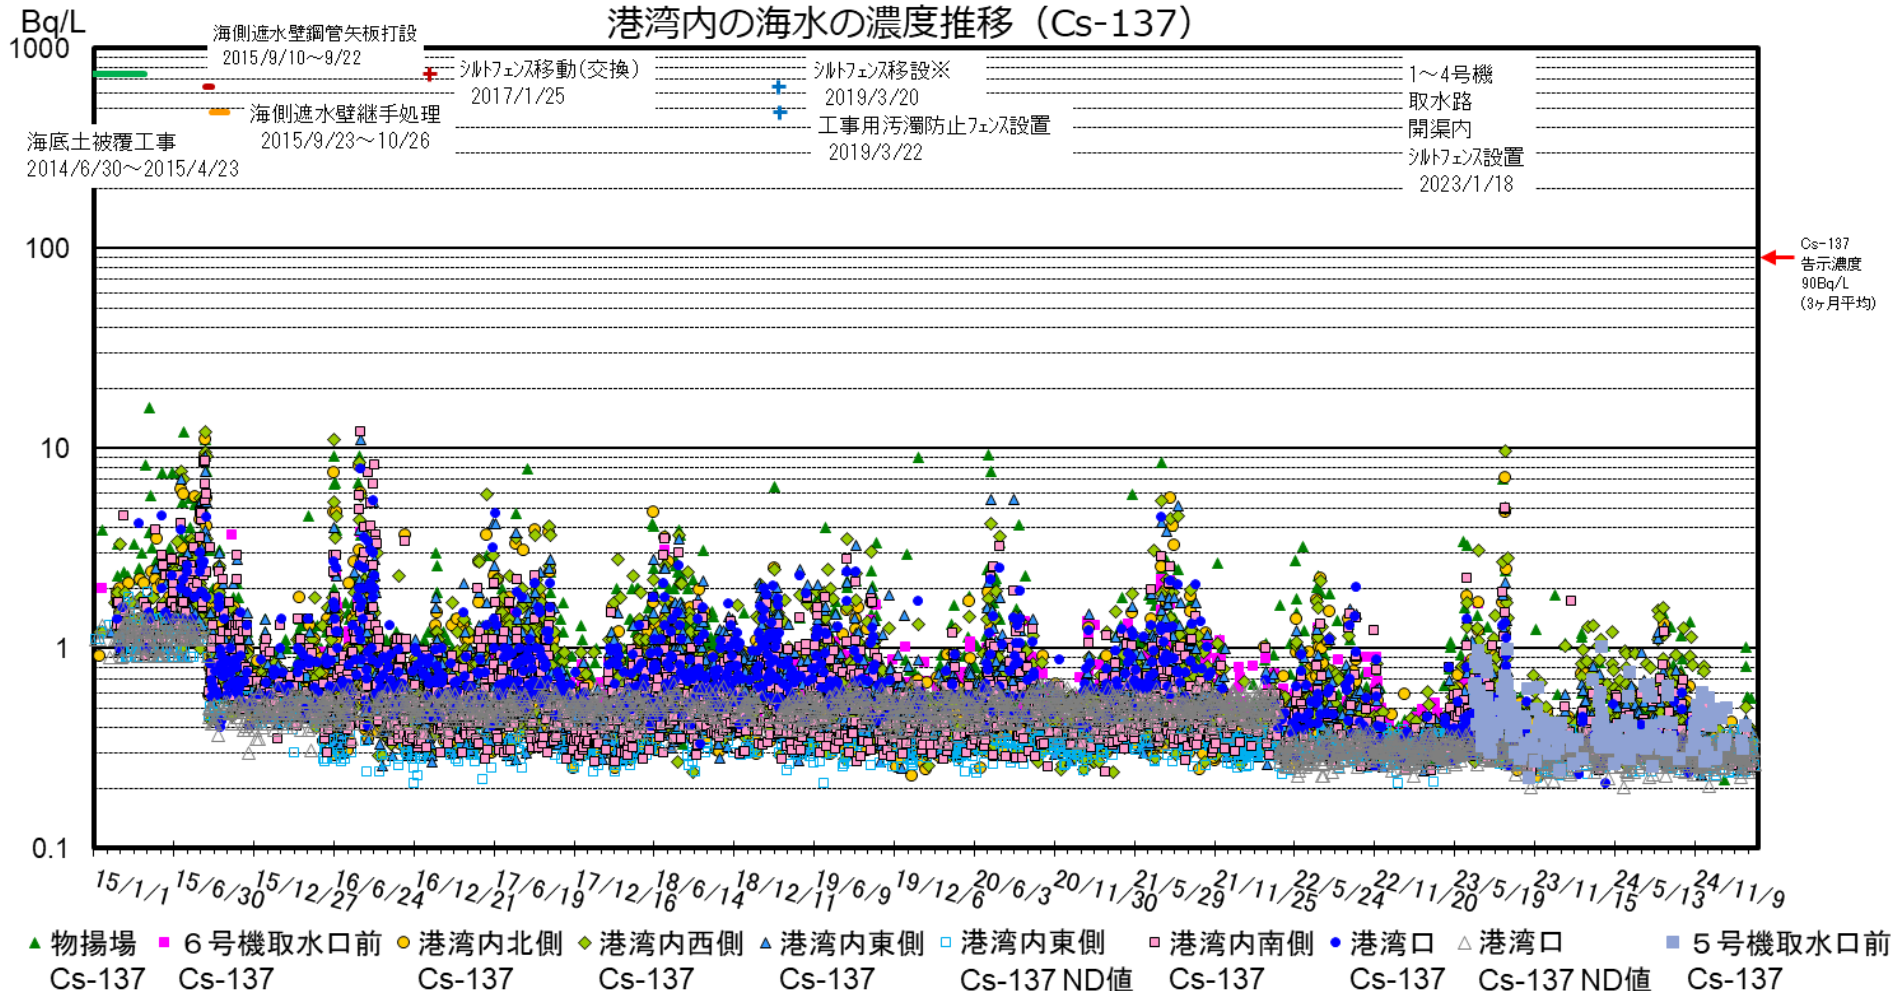
## 港湾内の海水の濃度推移 (Cs-137)

- 告示濃度未満で推移しており、降雨時に一時的なCs-137濃度、Sr-90濃度の上昇が見られるが、長期的には低下傾向が見られる。
- 1～4号機取水路開渠内エリアより低いレベルとなっている。
- 海側遮水壁鋼管矢板打設・継手処理の完了後、濃度の低下が見られる。

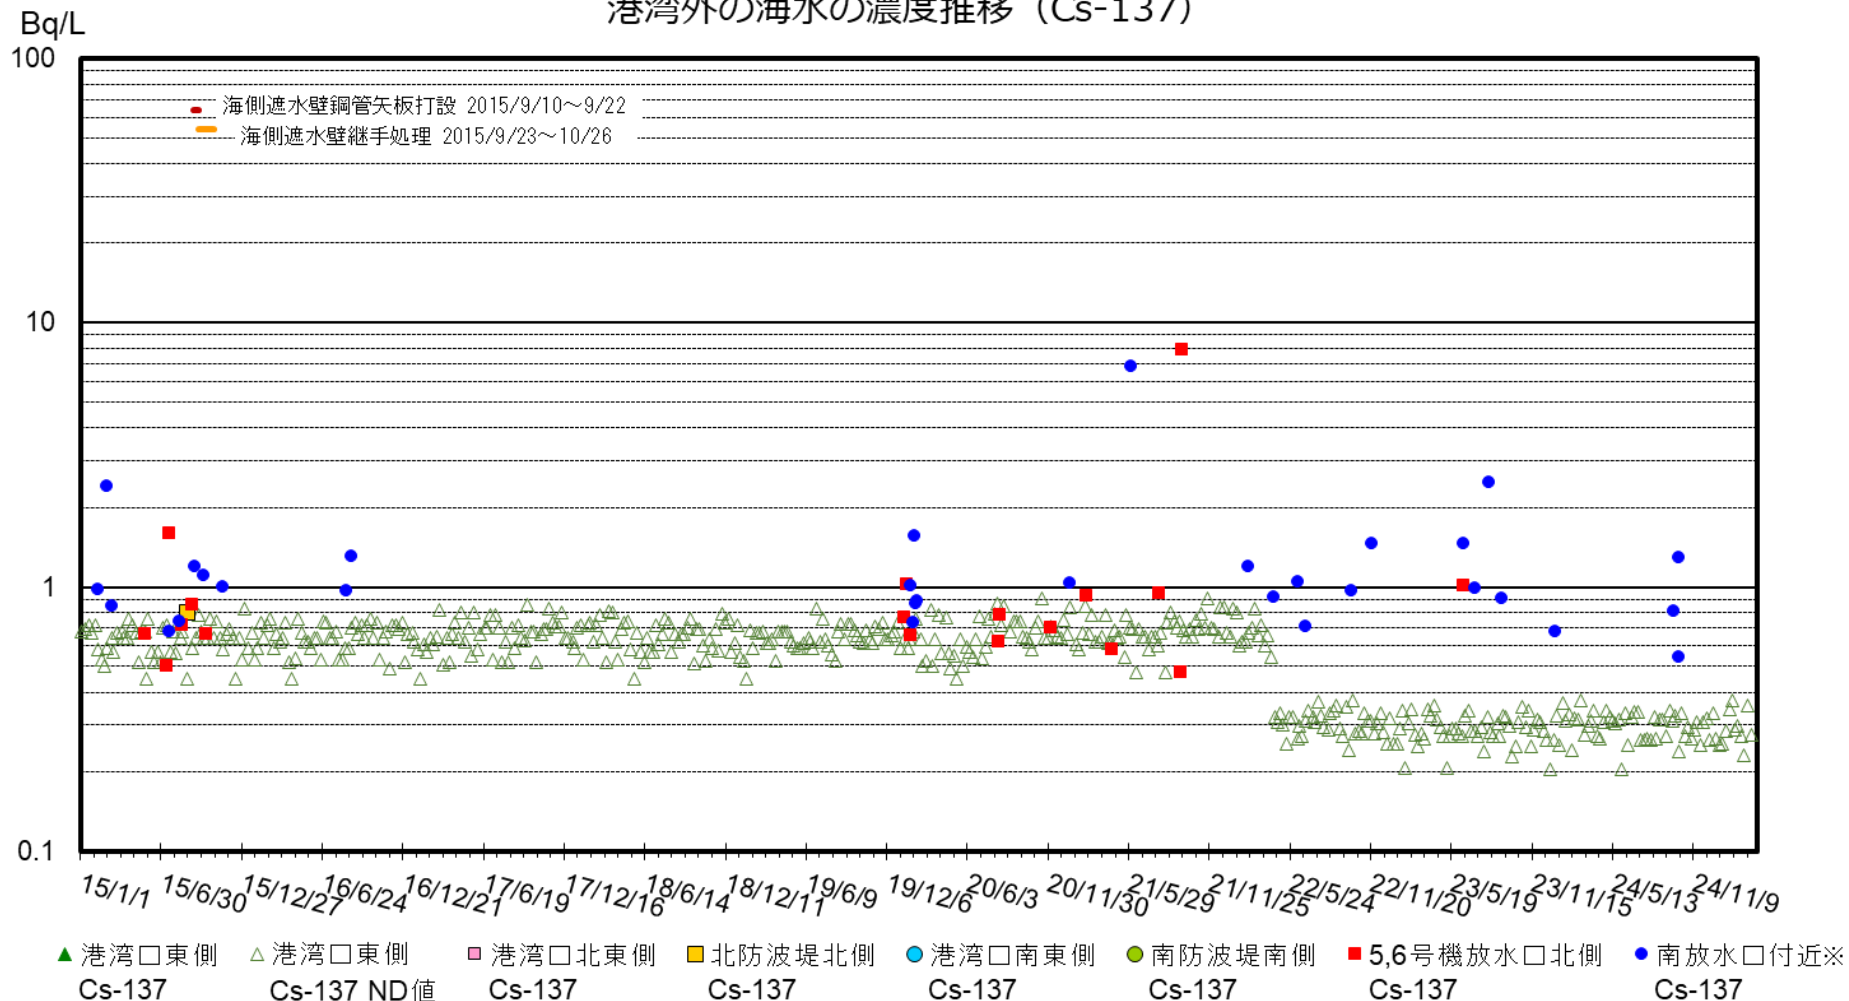
## 港湾外の海水の濃度推移 (Cs-137)

- 海側遮水壁鋼管矢板打設・継手処理の完了後、Cs-137濃度、Sr-90濃度の低下が見られ、低い濃度で推移している。
- Cs-137濃度は、5、6号機放水口北側、南放水口付近で気象・海象等の影響により、一時的な上昇が観測される事がある。
- Sr-90濃度は、港湾外（南北放水口）で2021年度に変動が見られたが、気象・海象等による影響の可能性など引き続き傾向を注視していく。
- ALPS処理水の放出期間中は、放水口付近採取地点において、H-3濃度の上昇が確認されているが、海洋拡散シミュレーションの結果などから想定範囲内と考えている。
