# 福島第一原子力発電所事故調査 中長期計画の取り組み状況

2025年7月31日

東京電力ホールディングス株式会社

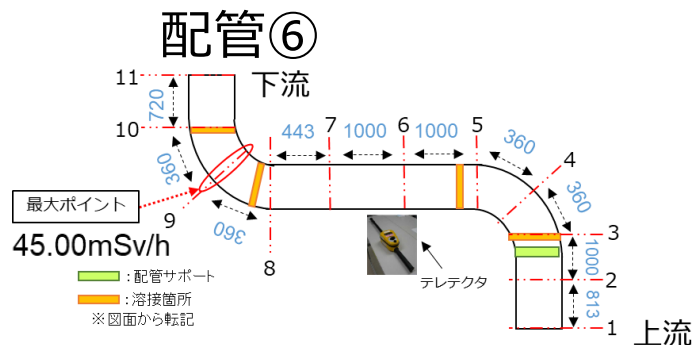
- 線量測定結果（最大値）：配管⑥ 45.00mSv/h  
配管⑦ 16.00mSv/h  
配管⑧ 35.80mSv/h

配管⑦

配管⑧

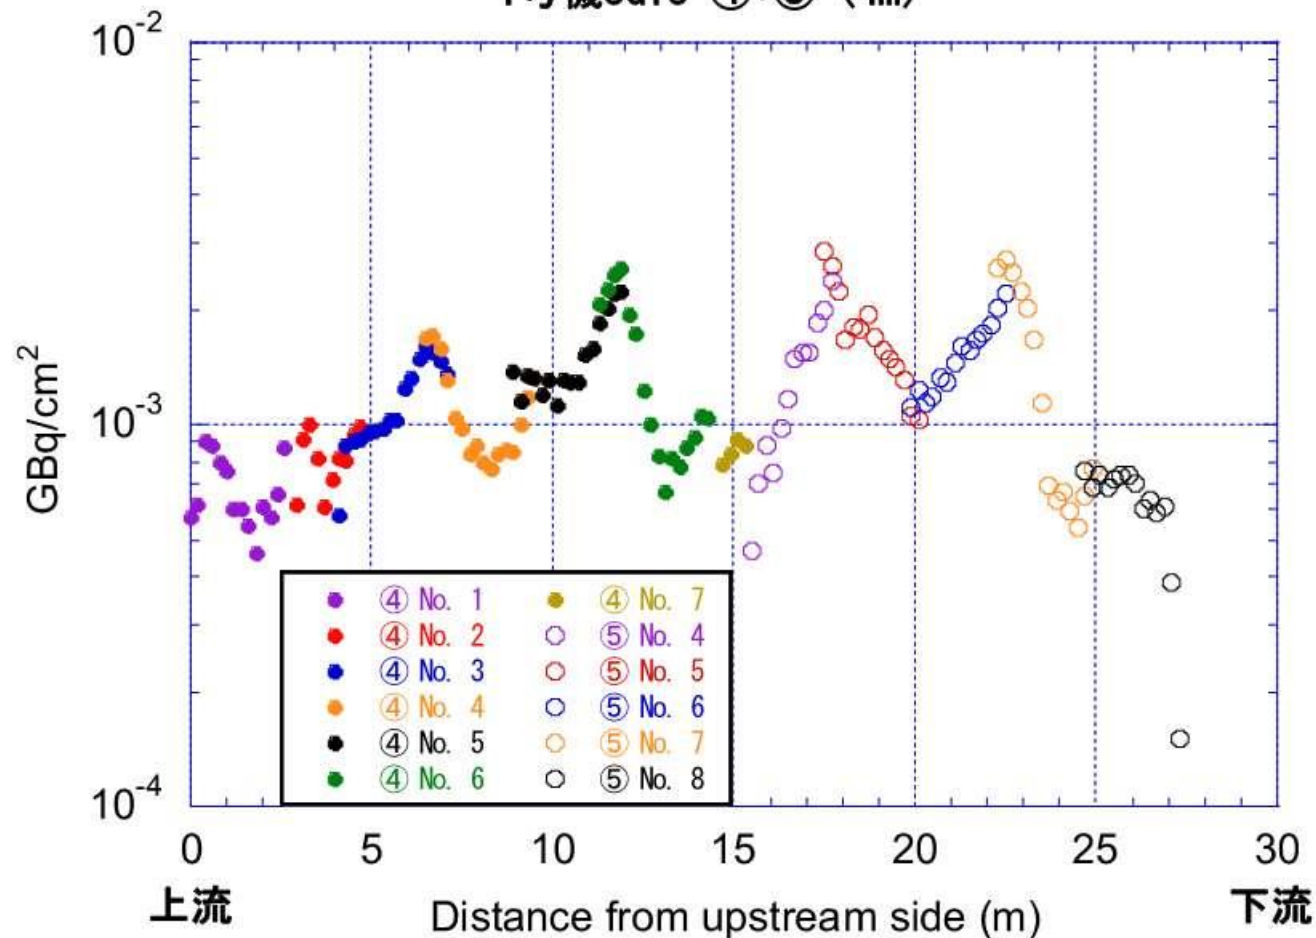
## 7. $^{137}\text{Cs}$ 汚染密度分布(軸方向) (ガンマカメラ、配管④及び⑤)

## 7. $^{137}\text{Cs}$ 汚染密度分布(軸方向)の傾向

- ✓ 約5 mごとに汚染密度のピークが見られる。  
(要因として考えられる事項)
  - 配管内側の構造（溶接部、特異な構造等）
  - 事故時に配管内に流れた流体の流動形式

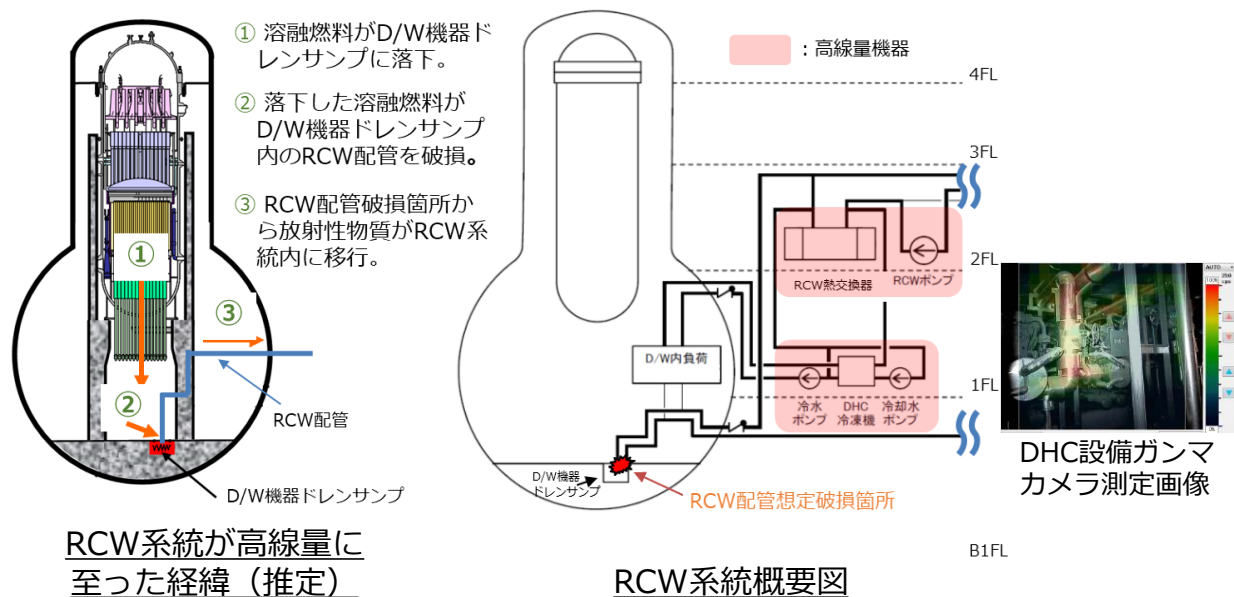
- 2022年度は抽出した系統のうち、1号機RCW系入口ヘッダ配管について、配管内の滞留ガスを確認。  
（水素：約72%、酸素：約17.6%、Kr-85：約4Bq/cm<sup>3</sup>、硫化水素：約27.9ppm（2022年11月測定時）※1）
- 入口ヘッダ配管へのガス流入、滞留の要因は、①事故時のガス流入、②RCW熱交換機内包水の放射線分解、③海水成分の影響であると推定。  
※1：これらの以外のガス約10%分相当は、分析を実施していない
- 2023年度は抽出した系統のうち、1号機S/C・CUW系（水素：約16%、酸素：約19%（2023年7月測定時））、3号機S/Cについて滞留ガスを確認（水素：約75%、酸素：約1%（2023年11月測定時））
- 2024年度は抽出した系統のうち、1号機RCW系出口ヘッダ配管について、配管内の滞留ガスを確認。  
（水素：約19%、酸素：約13.3%、Kr-85：約8.9Bq/cm<sup>3</sup>、硫化水素：約13.2ppm（2025年3月測定時）※2）

| No. | 要因 | ガス流入・滞留のタイミング | 説明 |
|---|---|---|---|
| ① | 事故時のガス流入 | 震災直後 | 事故時、RCW系の破損箇所からPCV内に充満したガス(放射性物質含む)が系統内に流入。 |
| ③ | 海水成分の影響 | 震災～現在 | 事故時にPCVに注入した海水の影響または熱交換器内海水配管の損傷の影響によりガス(硫化水素)が発生。 |

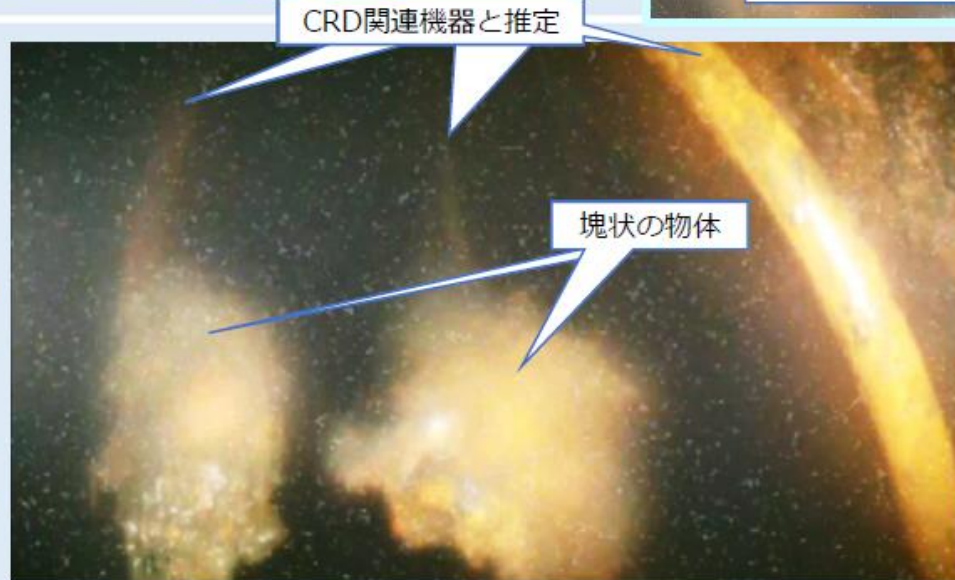
- 写真②：CRD交換用開口部付近の脱落しているCRDハウジングよりもベデスタル内側にある塊状の物体。CRD関連機器にぶら下がるように固まっている。写真①と同様に、上方より移行してきたものと推定。

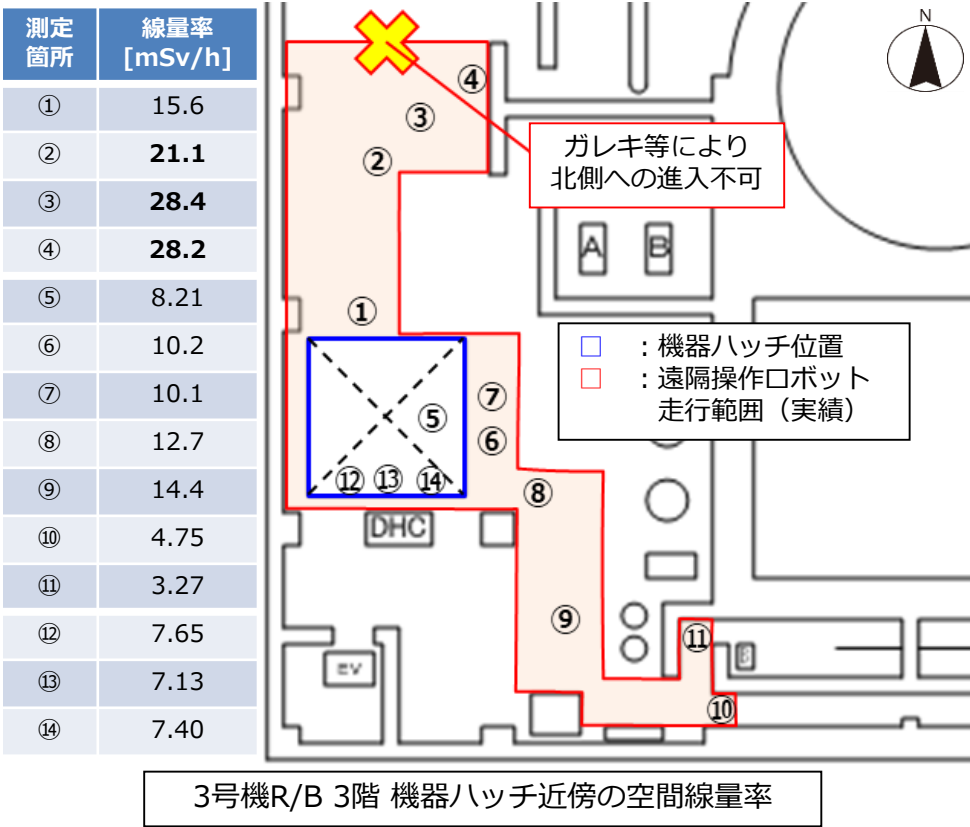
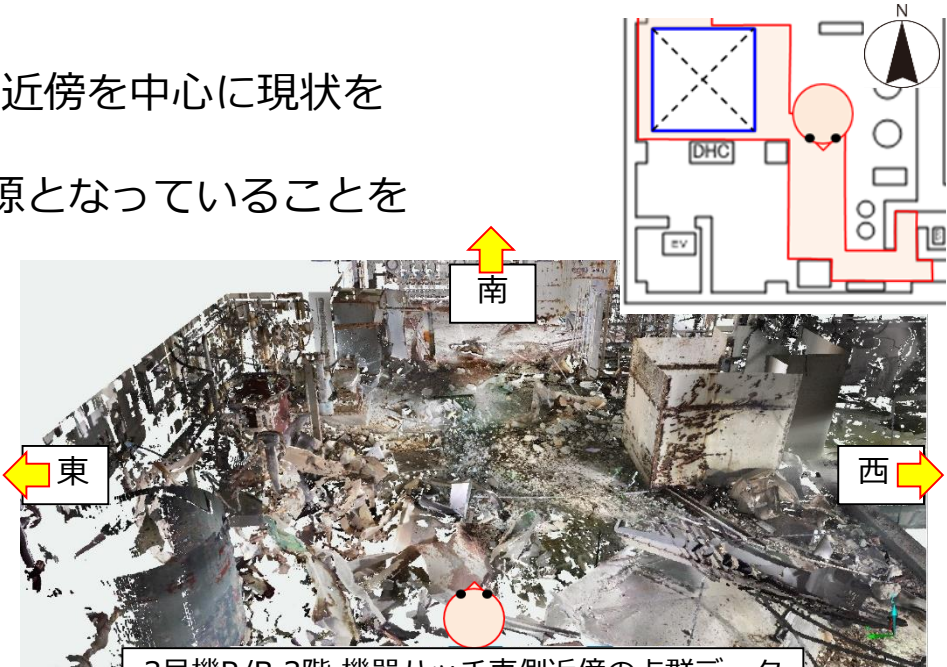
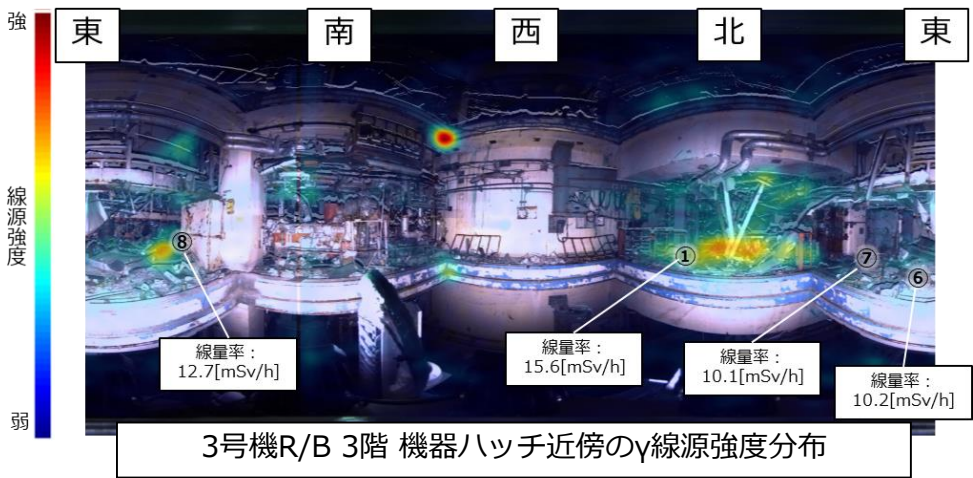
- 3号機R/B内において、2～4階の南西機器ハッチ近傍を中心に現状を確認し、事故の痕跡を留める場所の情報を取得。
- 2～4階において、床付近のガレキ周辺が主な線源となっていることを確認。
