# タービン建屋東側における 地下水及び海水中の放射性物質濃度の状況について

2025/8/28

東京電力ホールディングス株式会社

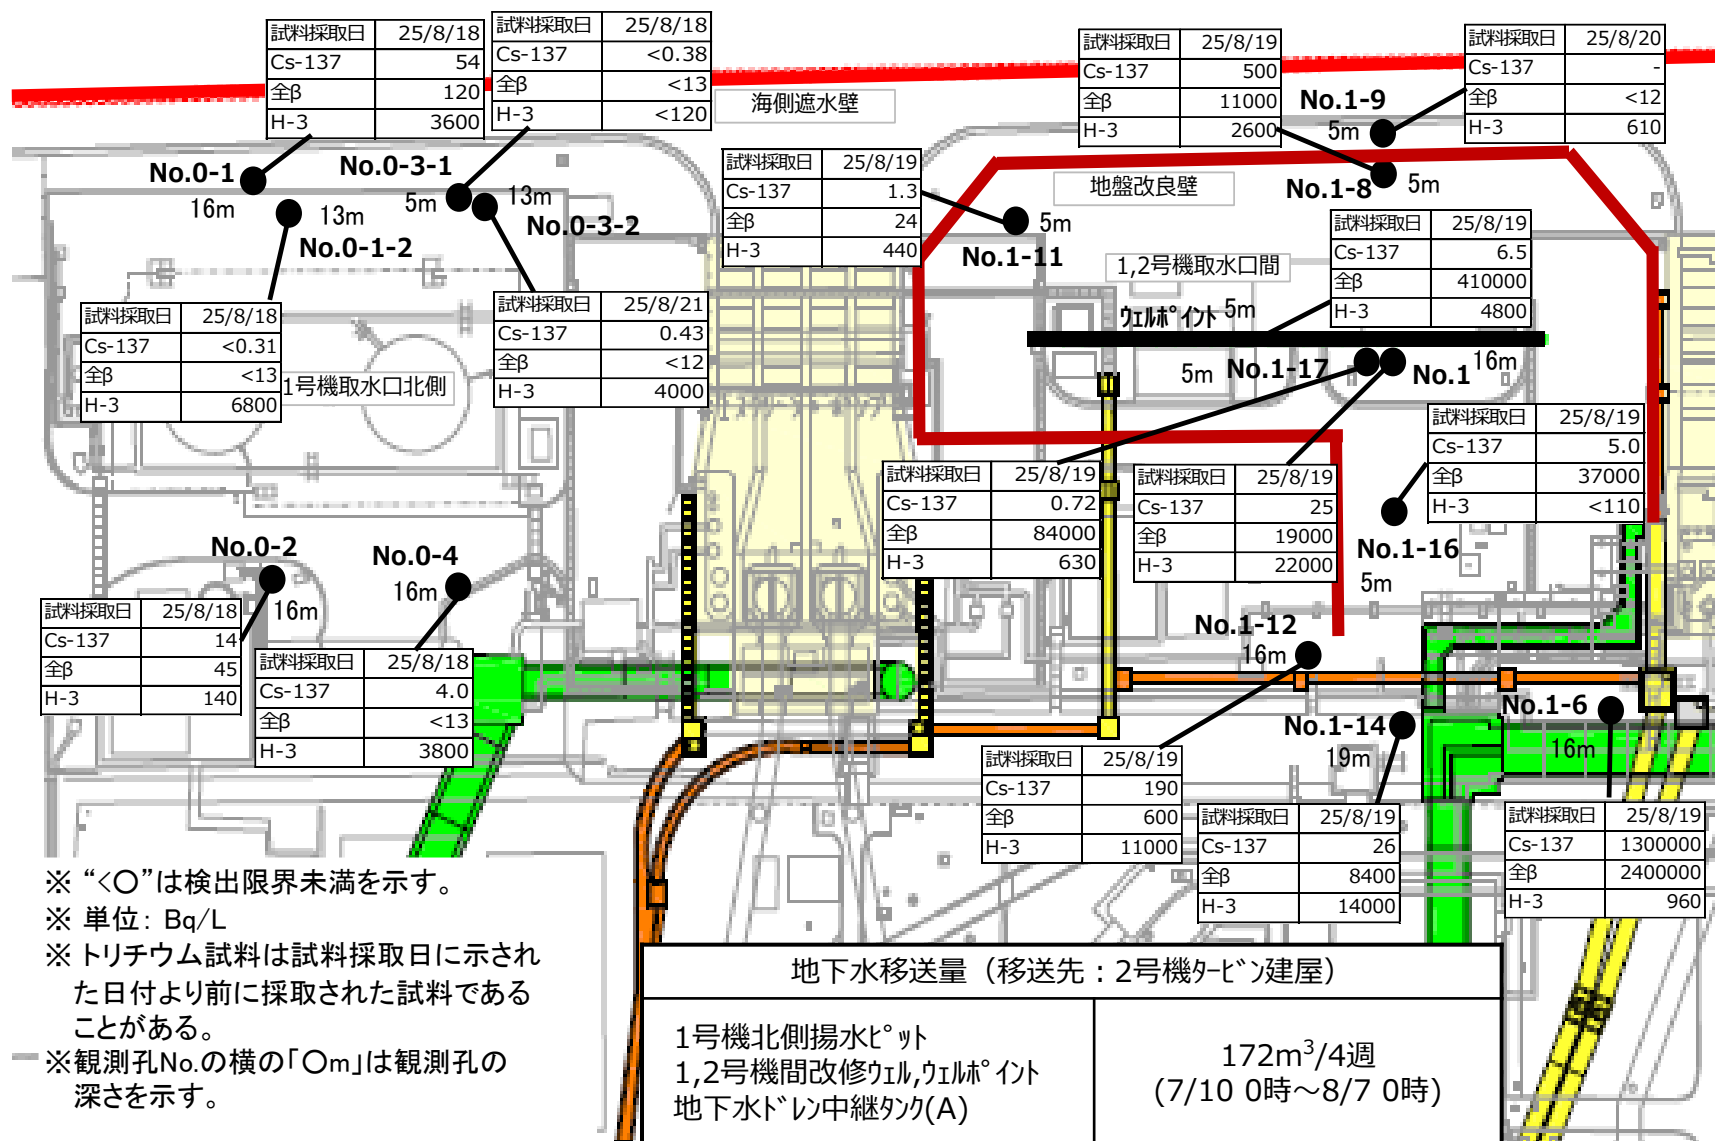
## <1号機取水口北側、1,2号機取水口間>

No.0-3-2、No.1、No.1-6については、変動調査中。

- H-3濃度は、全観測孔で告示濃度60000Bq/Lを下回り、全体としては横ばい又は低下傾向の観測孔が多い。
- 全β濃度は、全体としては横ばい傾向にあったが、2020.4以降に一時的な上昇が見られ、現在においてもNo.0-1、No.0-1-2、No.0-2、No.0-3-1、No.0-3-2、No.0-4 の観測孔で低い濃度で上下動が見られるため、引き続き傾向を注視していく。

- H-3濃度は、全観測孔で告示濃度60000Bq/Lを下回り、No.1-14、No.1-17など上下動が見られる観測孔もあるが、全体的に横ばい又は低下傾向の観測孔が多い。
- 全β濃度は、全体としては横ばい傾向にあるが、No.1-6については上昇傾向が見られ、No.1-8、No.1-9、No.1-11、No.1-12、No.1-14の観測孔で低い濃度で上下動が見られることから、引き続き傾向を注視していく。

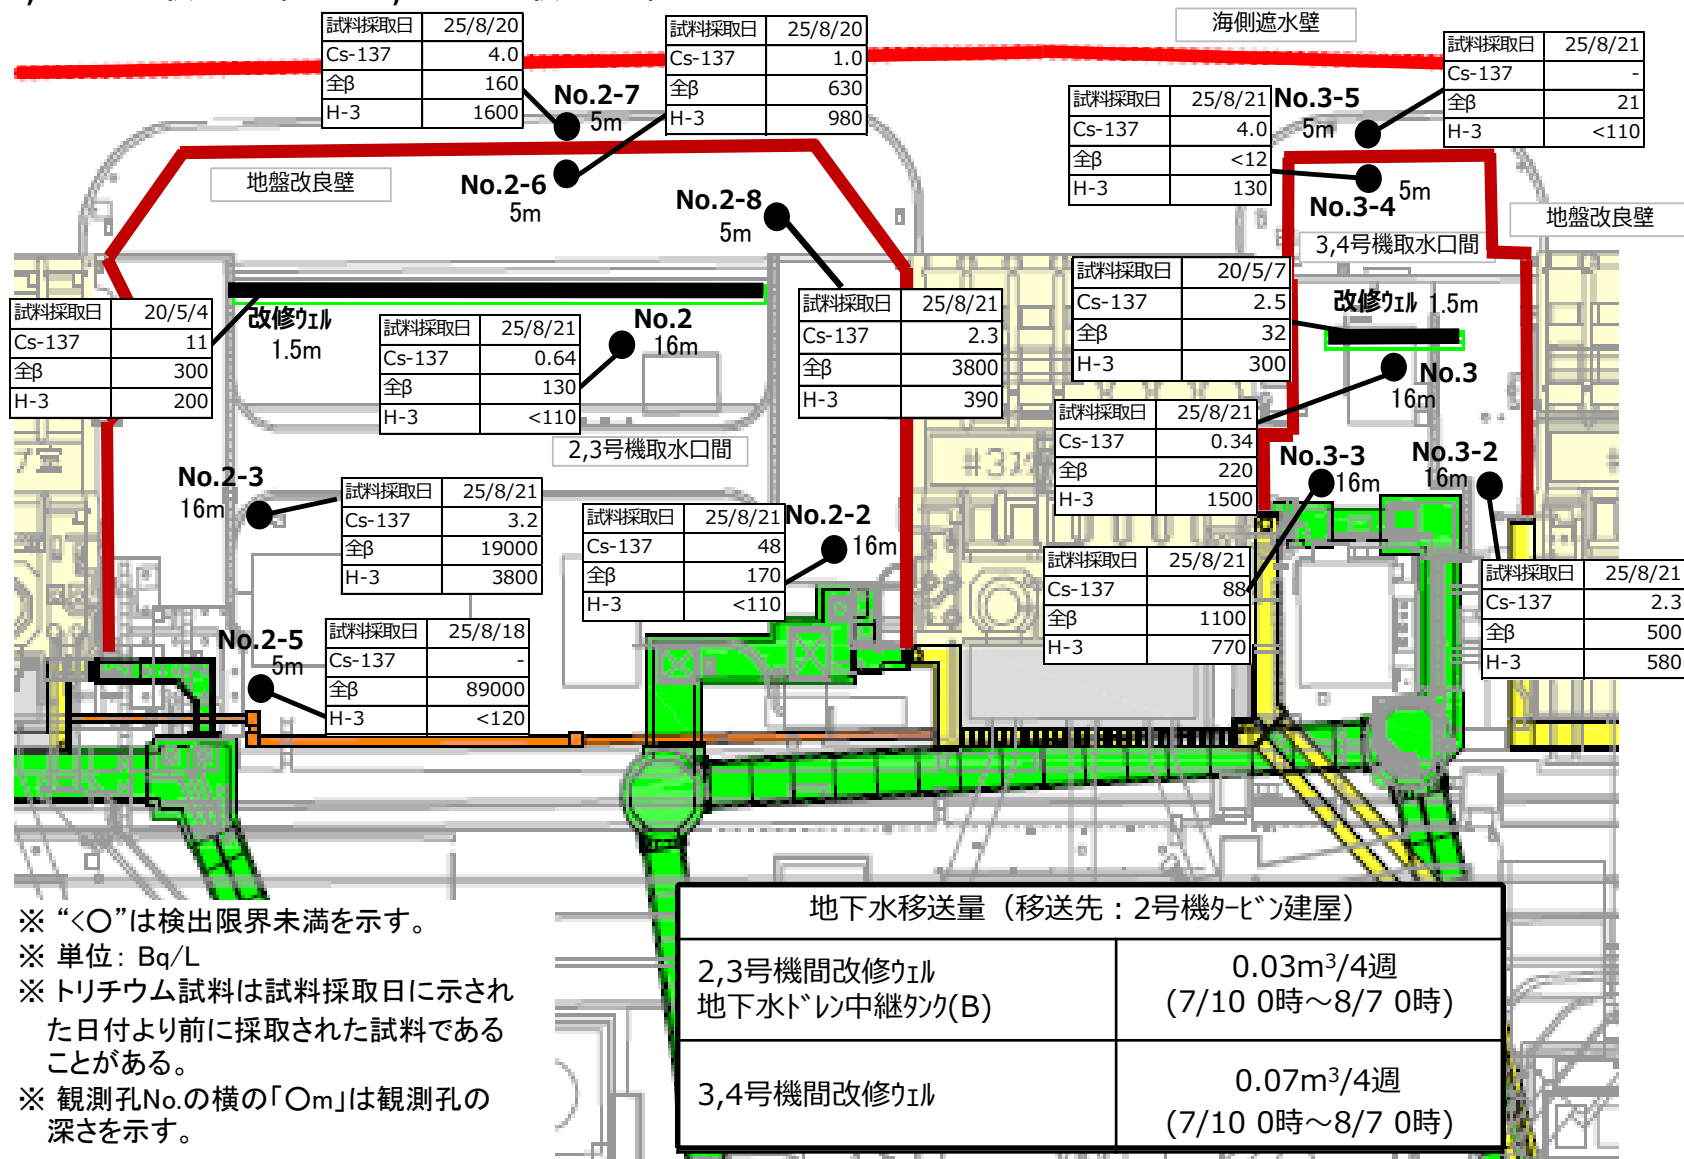
## <2,3号機取水口間、3,4号機取水口間>

- H-3濃度は、全観測孔で告示濃度60000Bq/Lを下回り、全体的に横ばい又は低下傾向の観測孔が多い。
- 全β濃度は、全体としては横ばい傾向にあるが、No.2-5において低下が見られ、変動が大きくなっている。引き続き傾向を注視していく。

- H-3濃度は、全観測孔で告示濃度60000Bq/Lを下回り、全体的に横ばい又は低下傾向にある。
- 全β濃度は、全体としては横ばいであるが、No.3-4、No.3-5 の観測孔で低い濃度で上下動がみられるため、引き続き傾向を注視していく。

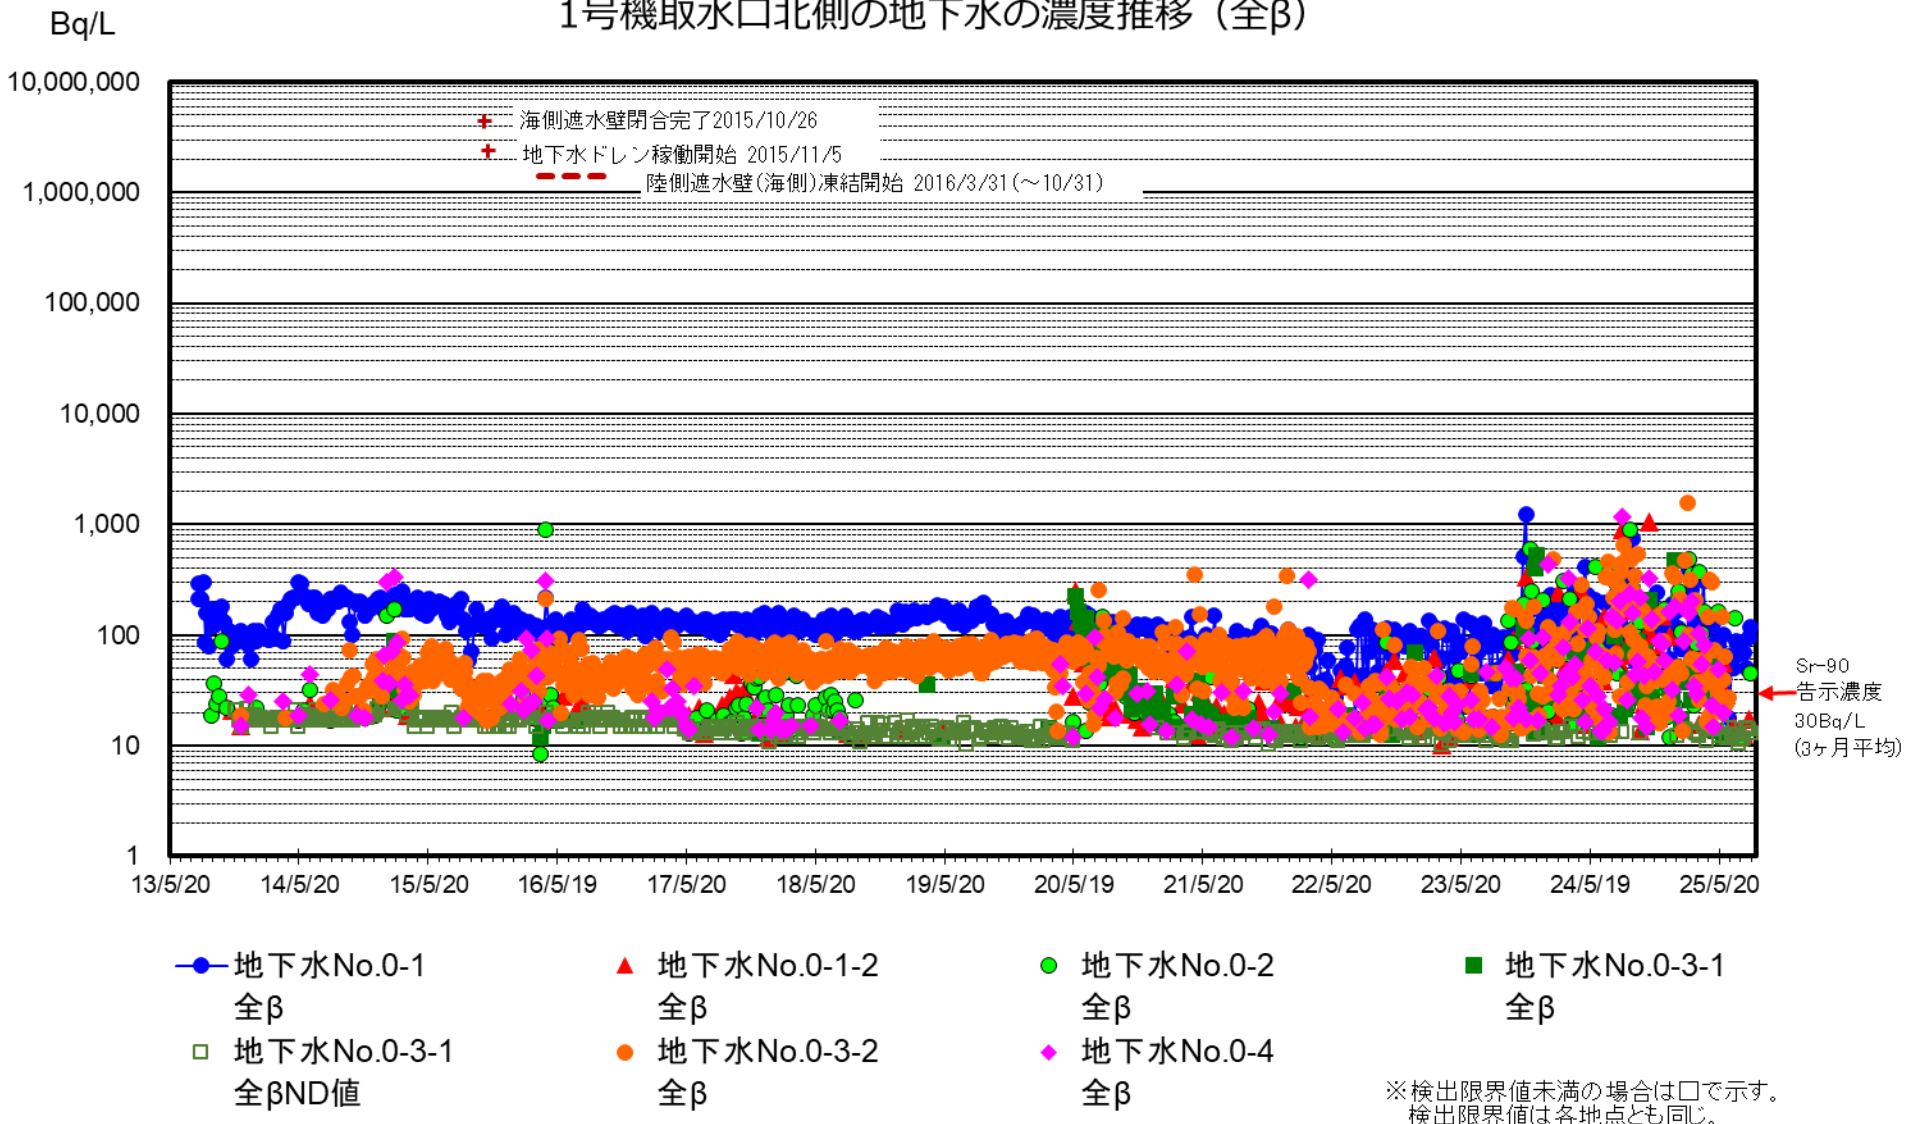
1号機取水口北側の地下水の濃度推移 (全β)

No.0-3-2について、変動調査を実施中。

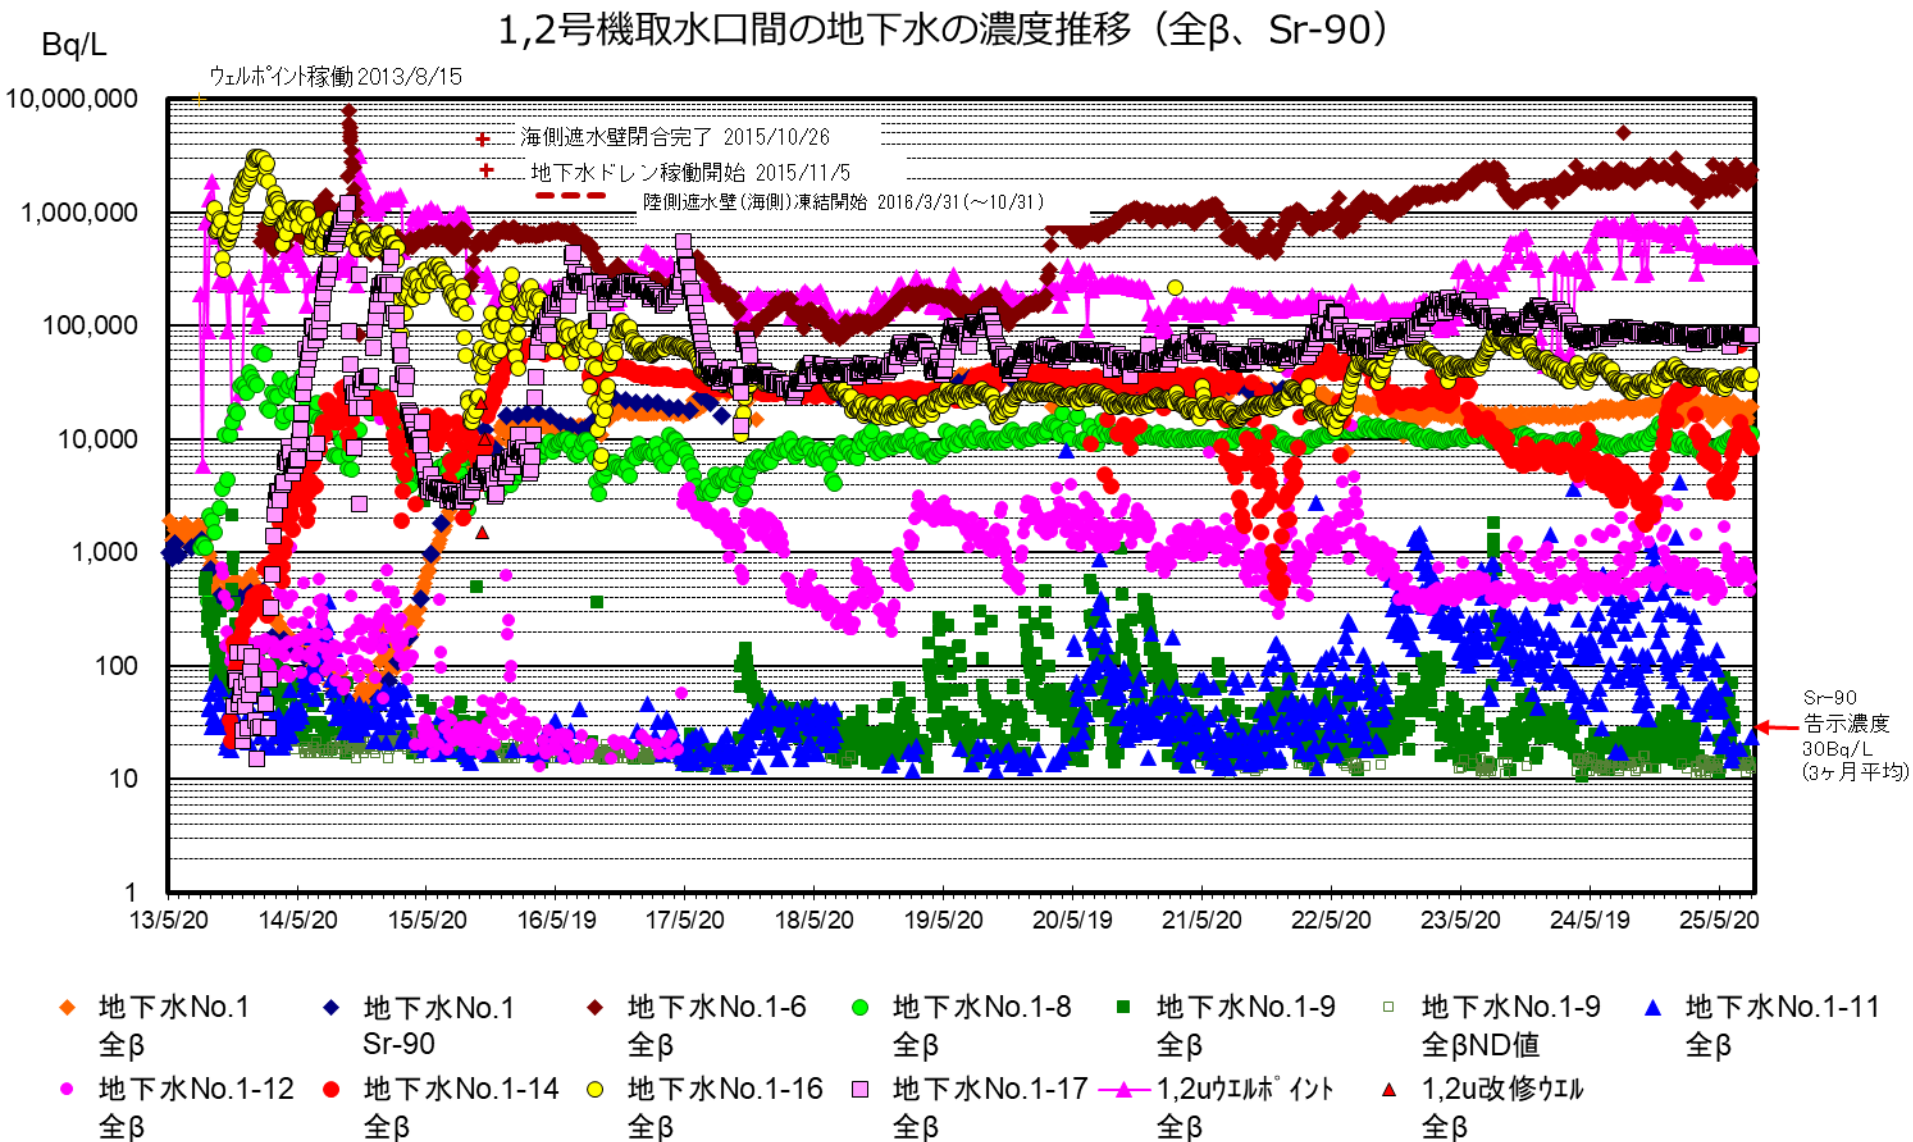
No.1、No.1-6について、変動調査を実施中。

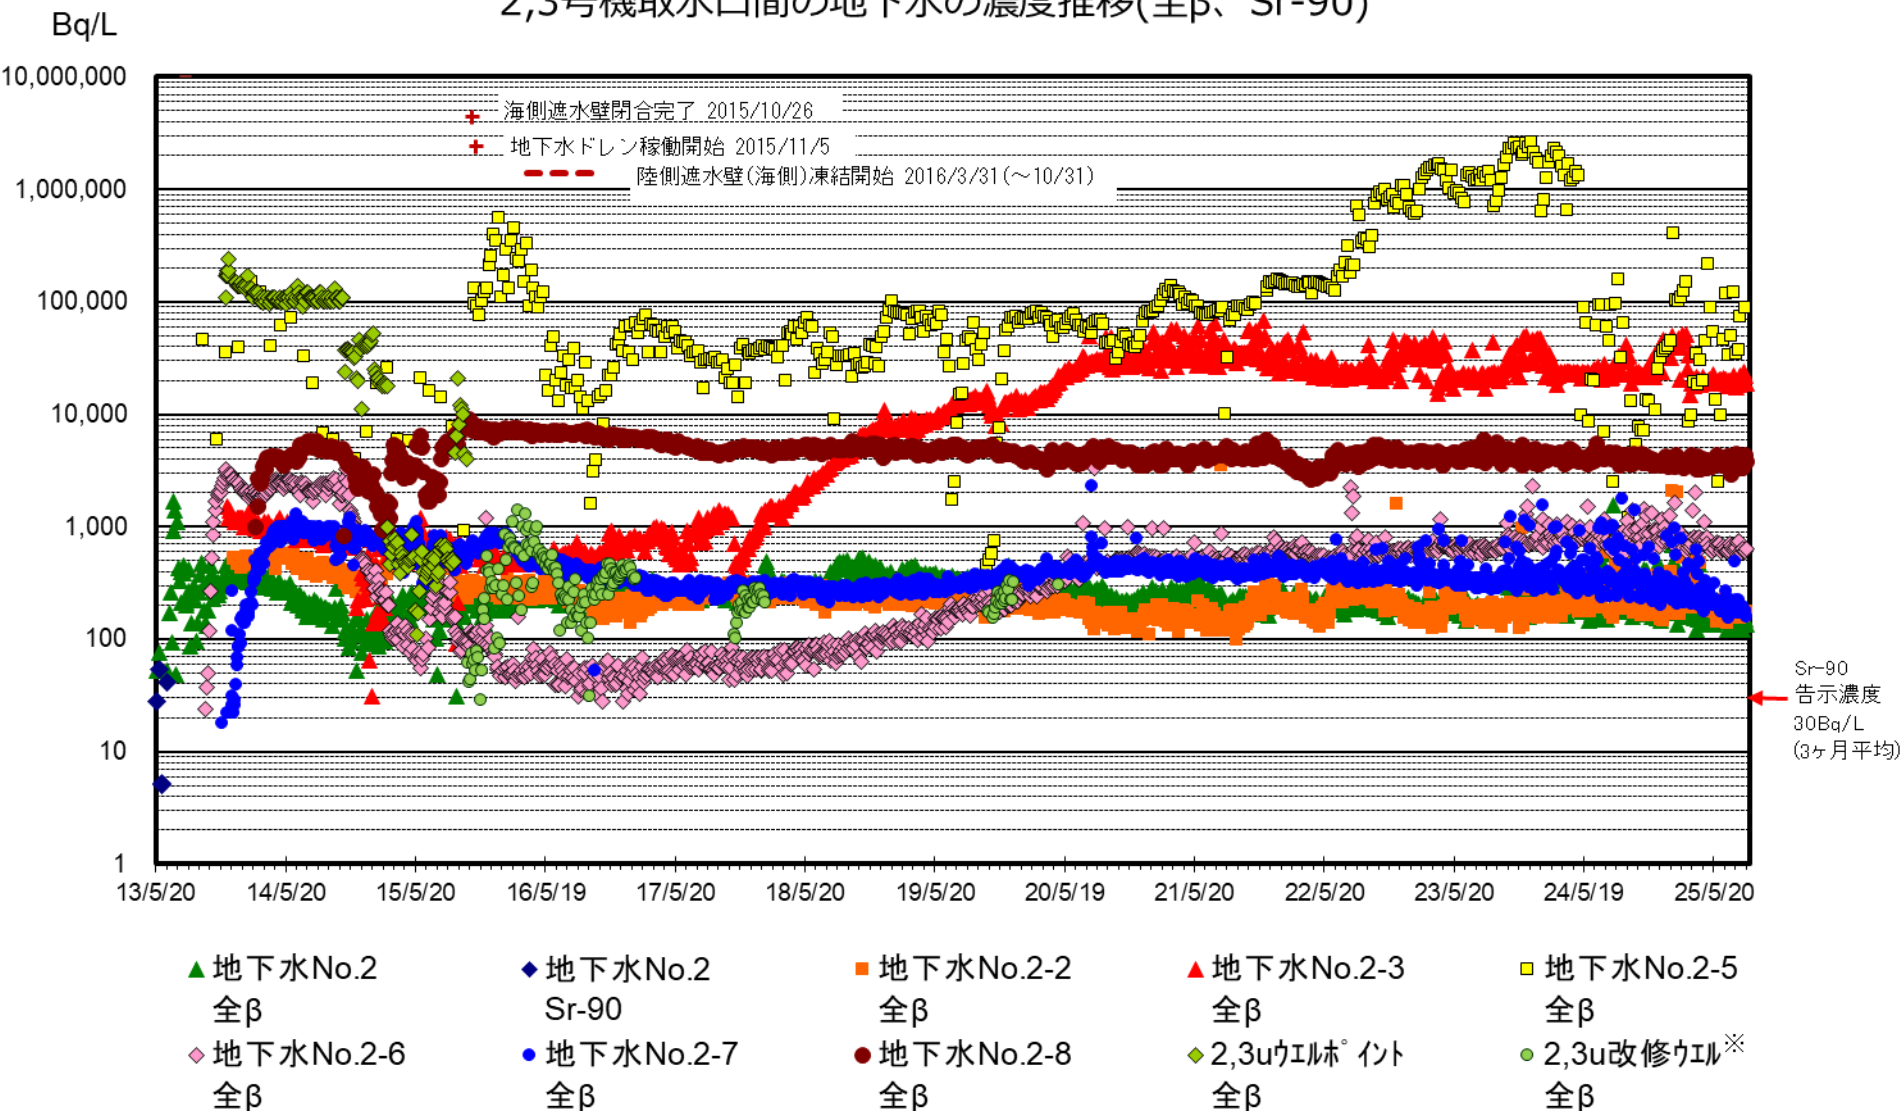
## 2,3号機取水口間の地下水の濃度推移(全β、Sr-90)

No.2-5、No.2-6について、変動調査を実施中。
