建屋周辺の地下水位、汚染水発生量の状況

2025年 12月 25日

東京電力ホールディングス株式会社

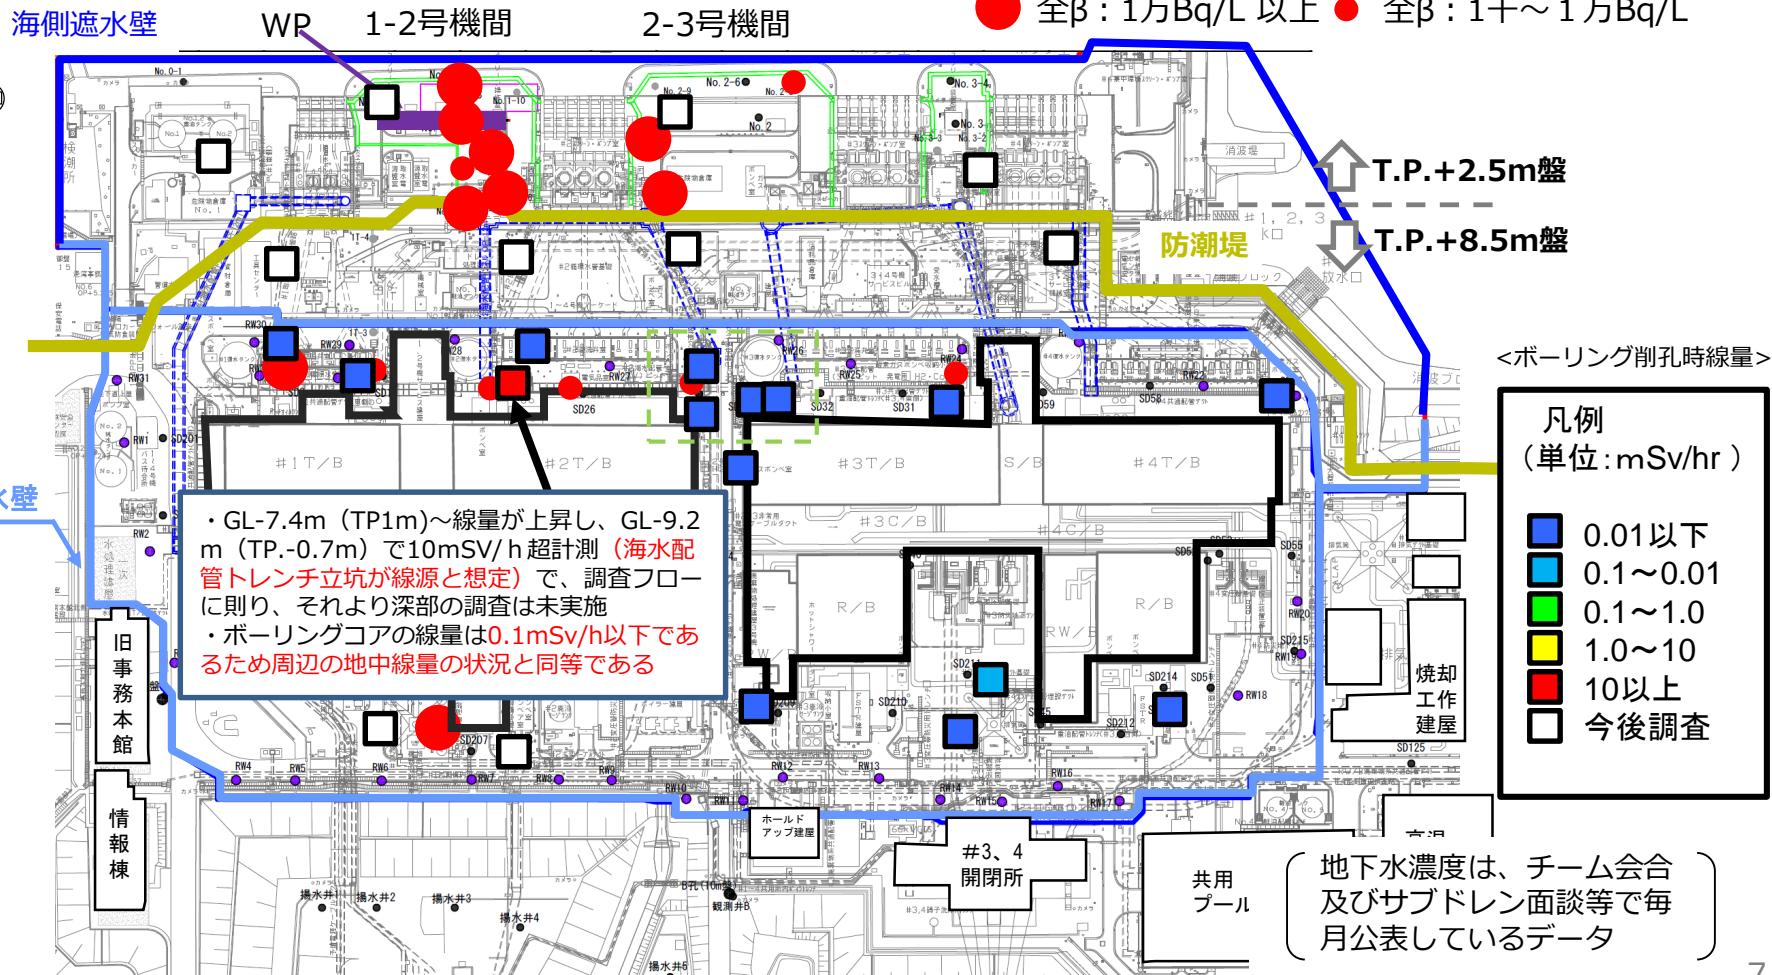
- ボーリングの孔内線量は、地表から6-8mにおいては2号海水配管トレーンチ立坑近傍のみにおいて、高線量の γ が確認された。一方、ボーリングコアの表面線量は0.1mSv/h以下であり、周辺の地中線量と同程度であった。（詳細は、P15）
- 現時点では、上記以外の8.5m盤の建屋周辺の深部の線量（ボーリング孔内）は構造物周辺以外は低い状況。

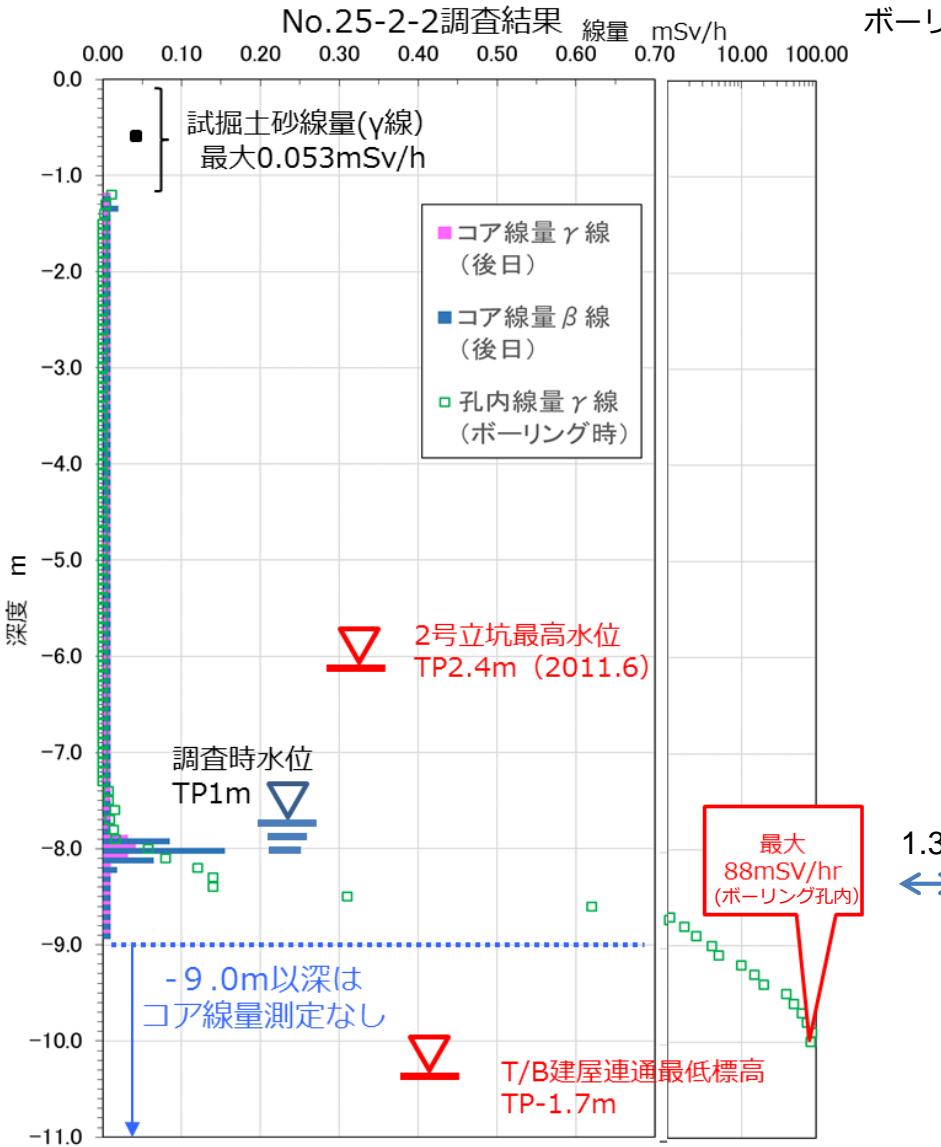
3-2.3 地中線量調査結果 Bor No.25-2-2

- ボーリング孔内の線量： γ 線は最大で88mSV/hrである、2号機海水配管トレーンチ立坑の影響と想定
- 採取したコア表面線量： γ 線は最大で0.042mSV/hr、 β 線は最大で0.155mSV/hr

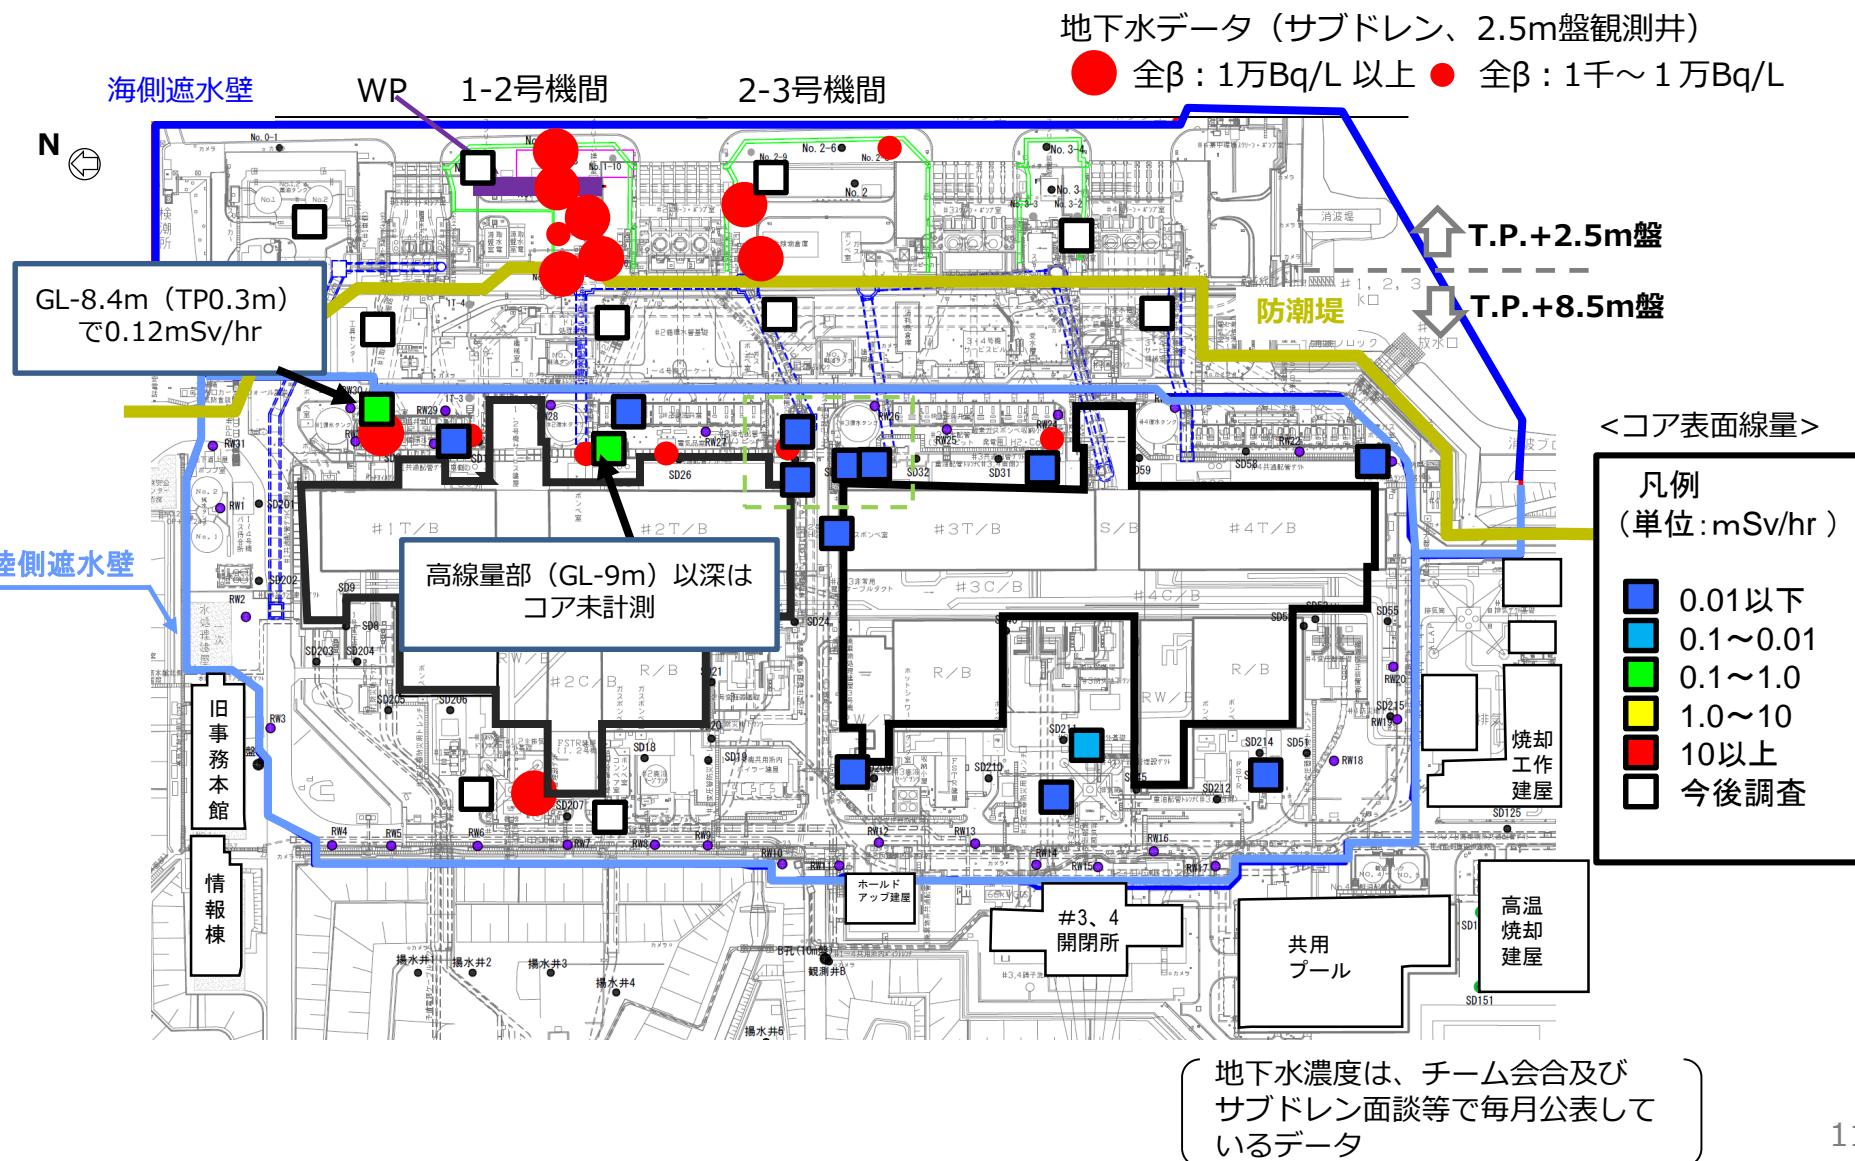
3-2.5 線量マップ (深部GL6-8m : TP2~0m) β : ボーリングコア

- 地表から6-8mにおいては、2号海水配管トレーニング坑近傍及び1号機東側（全β濃度が高い地下水が確認されている近傍）で0.1mSvを超えるβ線が確認された。

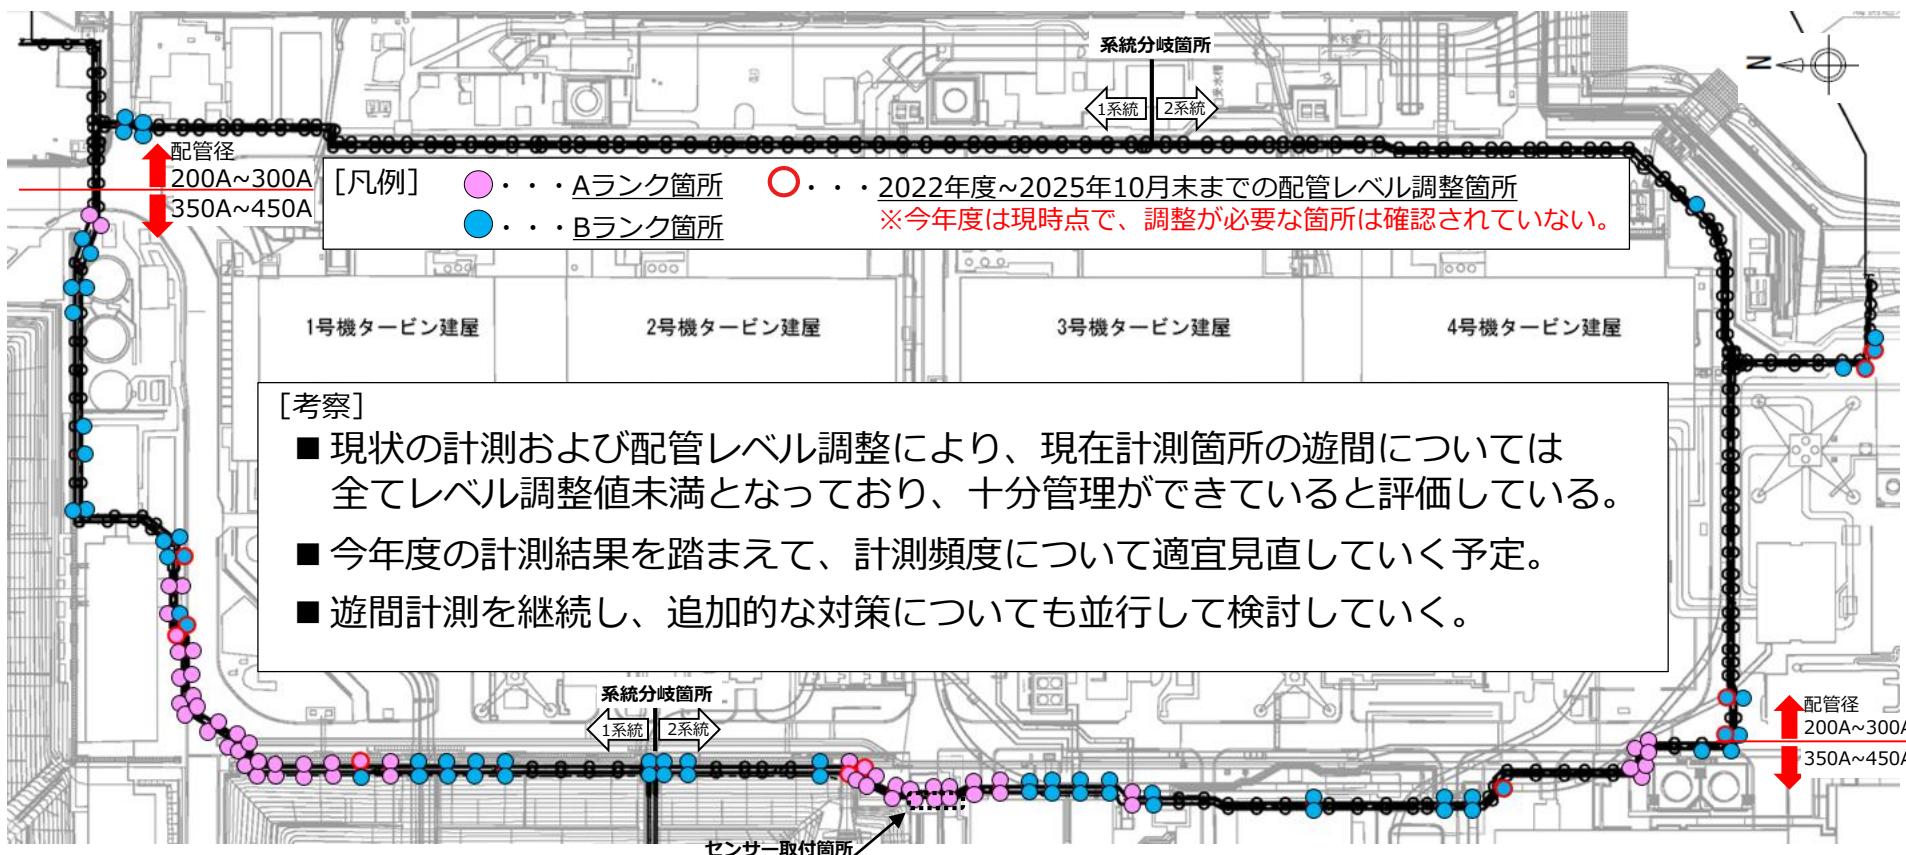
➤ 2022年2月に確認されたブライン供給配管からの漏洩を受けて、カップリングジョイントの遊間計測管理を予防保全の一環として実施しており、それ以降の漏えいは発生していない。

- 現状の計測および配管レベル調整により、現在計測箇所の遊間については全てレベル調整値未満となっており、十分管理ができていると評価している。
- 今年度の計測結果を踏まえて、計測頻度について適宜見直していく予定。
- 遊間計測を継続し、追加的な対策についても並行して検討していく。

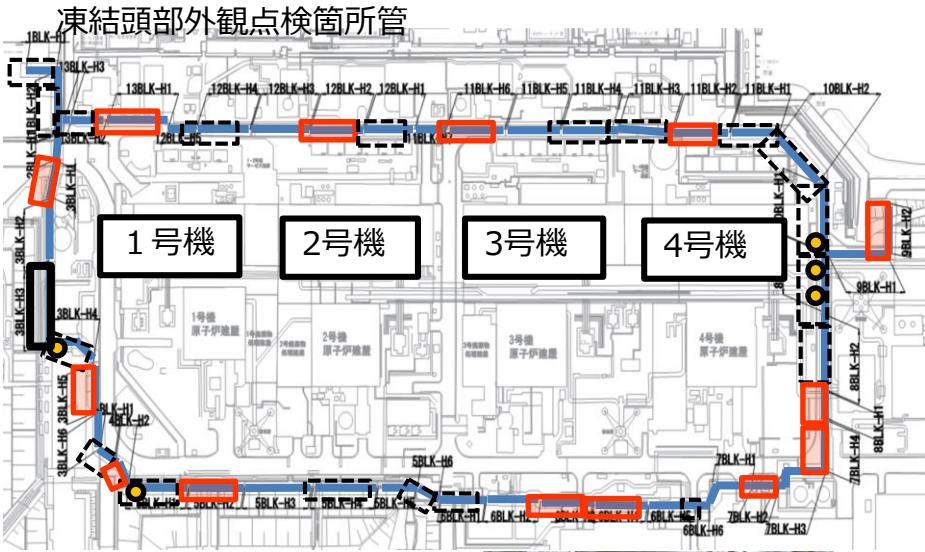
調査状況
(8BLK-H2 640-8T)

- 予防保全の取り組みの一つとして、凍結管頭部（地上部）の外観点検を開始した。
- 凍結管の外観部に、錆が確認されたため、清掃及び防錆塗装を実施した。
- 2025年10月現在で590本の凍結管の外観および防錆塗装が完了しており、その内、外観確認の結果、腐食により凍結管頭部の交換を行ったのは5か所である。（今後実施含む）
- 腐食による凍結管頭部交換個所は、ある特定の範囲によらず確認されており、今後も全域を対象に調査を継続する。

ブラインが
にじんだ痕跡
と想定

凍結管頭部の外観確認の結果腐食状況により交換個所 5本※（今後交換含：発生 1%未満）

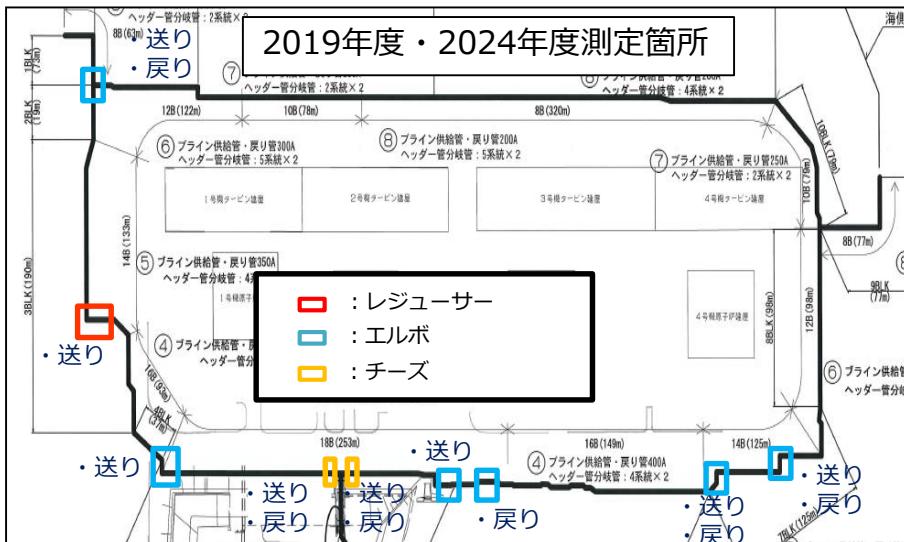
調査結果より、過去の計測結果と比較し減肉は確認されなかった。

- ・系統上必要な最低肉厚：3mm
 - ・配管の設計肉厚：7.9mm(350A～450A) ⇒ パルスETにて減肉兆候なし（前回実測値：7.9mm～7.5mm（JIS規格範囲））
6.4mm(300A) ⇒ 実測値：6.4mm以上（エルボ部の為、実際の肉厚より厚くなっている。）

現状測定の周期を5FYとしており、次回は2029年度に測定予定。

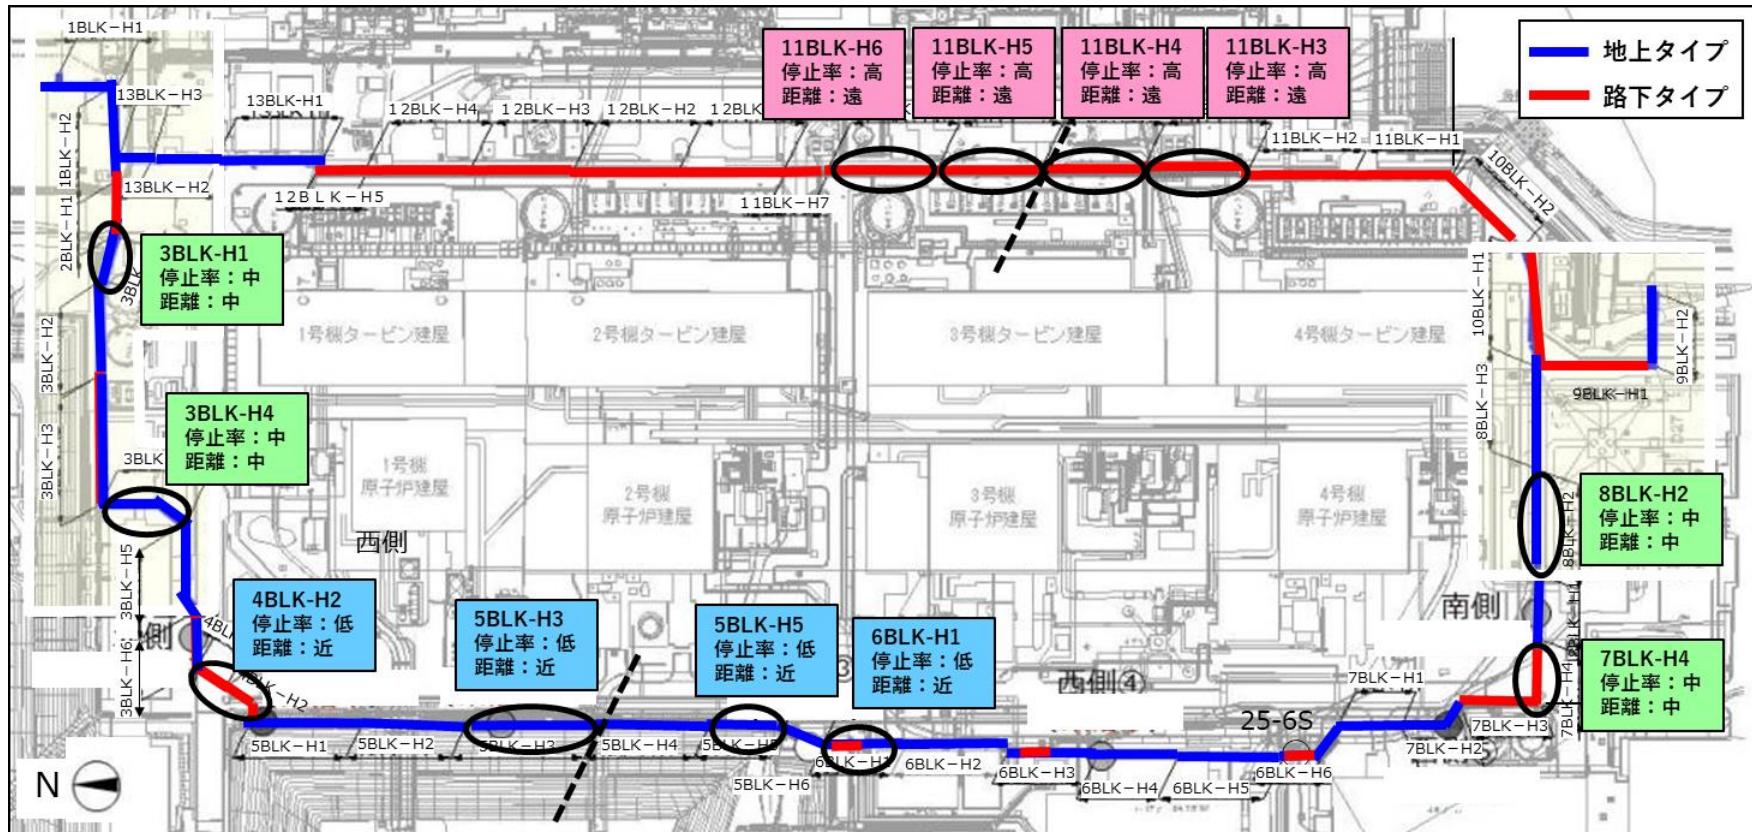
図 調査位置平面図

- ▶ 凍結管内管の調査位置は「ブライン供給の停止率」および「供給元からの距離」の異なる組み合わせを12箇所選定した。
 - ▶ 2022年度、2023年度、2024年度の計測実績から、凍結管内管の減肉はほとんど進行していないことを確認した。
 - ▶ 3か年の計測結果を踏まえて、次回の計測は2026年度以降の予定

凍結管内管の減肉はほとんどなし
