3号機 PCV内部氣中部調査(マイクロドローン調査)について

2025年12月25日

東京電力ホールディングス株式会社

2. インストール装置の前進不可事象について

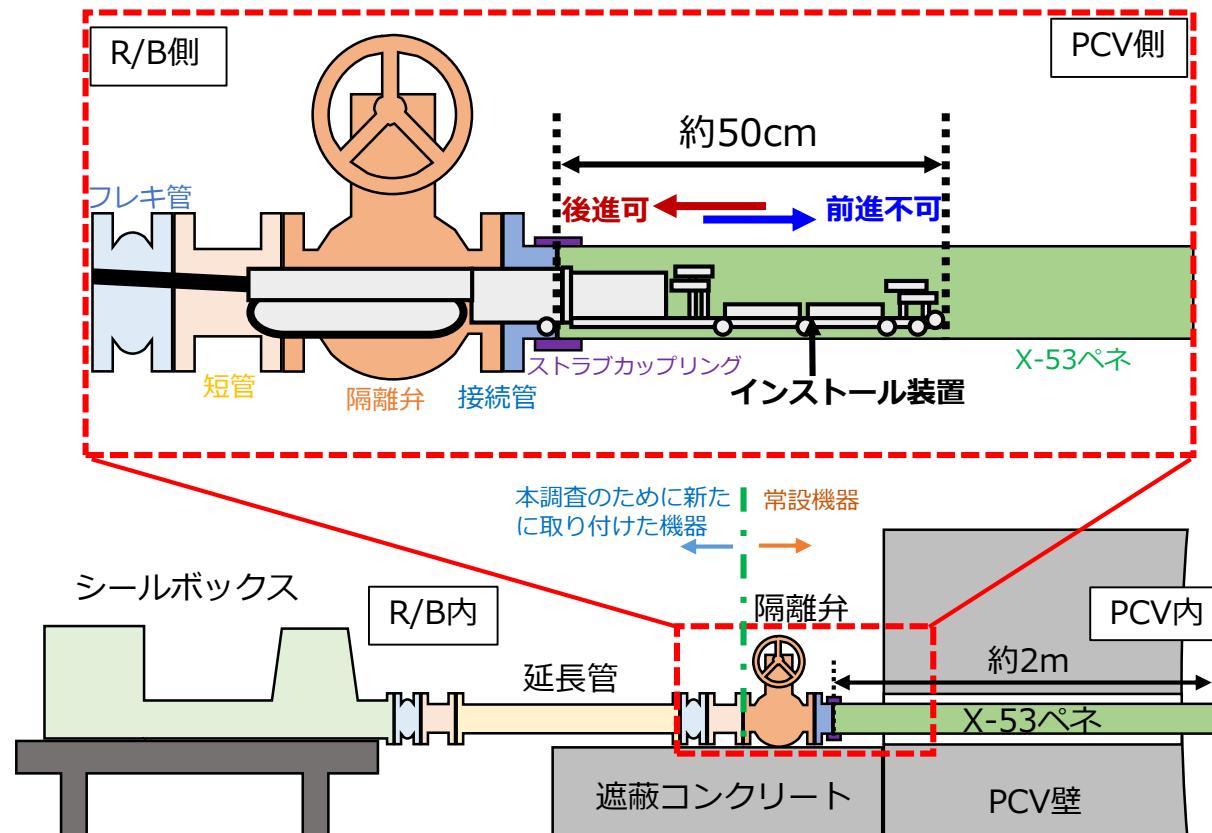
インストール装置 前進不可事象 イメージ図

- 調査装置の動作確認を実施中、インストール装置がX-53ペネ内で前進不可となる事象が発生
- 複数回、インストールを試みたが、同じ所で前進不可となる(X-53ペネ内を約50cm進んだ所)
- 後進は可能のため、通常手順で後進し、インストール装置はシールボックス内に格納済み(シールボックス内に格納したため、PCVバウンダリである隔離弁の開閉に影響は無い)

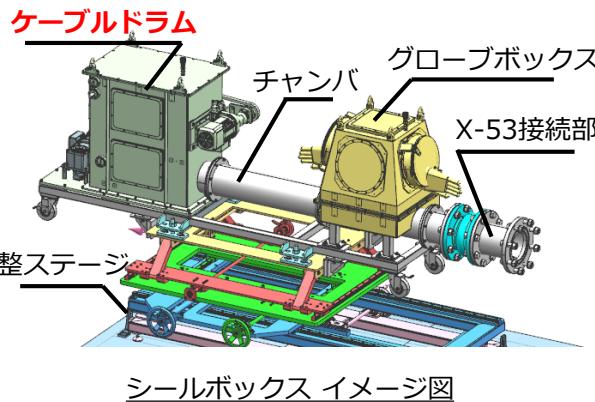
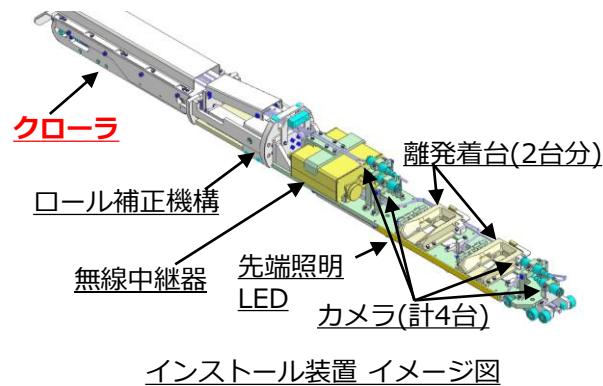
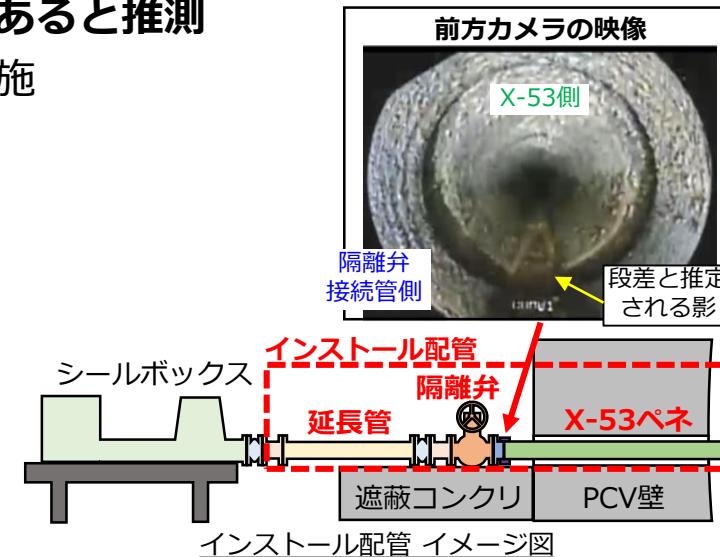
- 本事象の発生要因について、“調査装置”と“現場環境”的観点で要因分析・現場確認を実施
- その結果、インストール配管内の状態が、想定と異なる可能性があると推測
- 更に要因を絞り込むために、インストール配管内の状態確認を実施

要因1	要因2	推定原因	現場状況 or 推定状況	可能性
調査装置	ケーブルドラム	ドラム部の動作不良	【現場状況】ケーブルドラム部を監視しているカメラの映像およびトルク異常のインターロックが作動していないことから、事象発生時においても、正しく動作していることを確認。	×
		ケーブルの引っ掛けり	【現場状況】ケーブルの挙動を監視しているカメラの映像から、事象発生時においても、正しい挙動をしていることを確認。	×
	インストール装置	クローラの履帯部の故障	【現場状況】外観確認にて、変形や脱輪がないことを確認。動作確認においても、繰り返し前後動作が可能なことを確認。	×
		クローラの駆動系の故障	【現場状況】動作確認において、繰り返し前後動作が可能なことを確認。	×
現場環境	インストール配管	段差により進入路が一部狭くなっている	【推定状況】配管の接続部で生じた段差等により、進入路が狭くなることで、インストール装置本体が引っ掛けられる可能性は否定できない。【現場状況】隔離弁の接続管とX-53ペネの間に段差と推定される影を確認。	○
		段差で現状のクローラで通過できない	【推定状況】クローラの性能を超える、もしくは性能を十分に発揮できないような段差がある場合は通過不可となる可能性は否定できない。	○

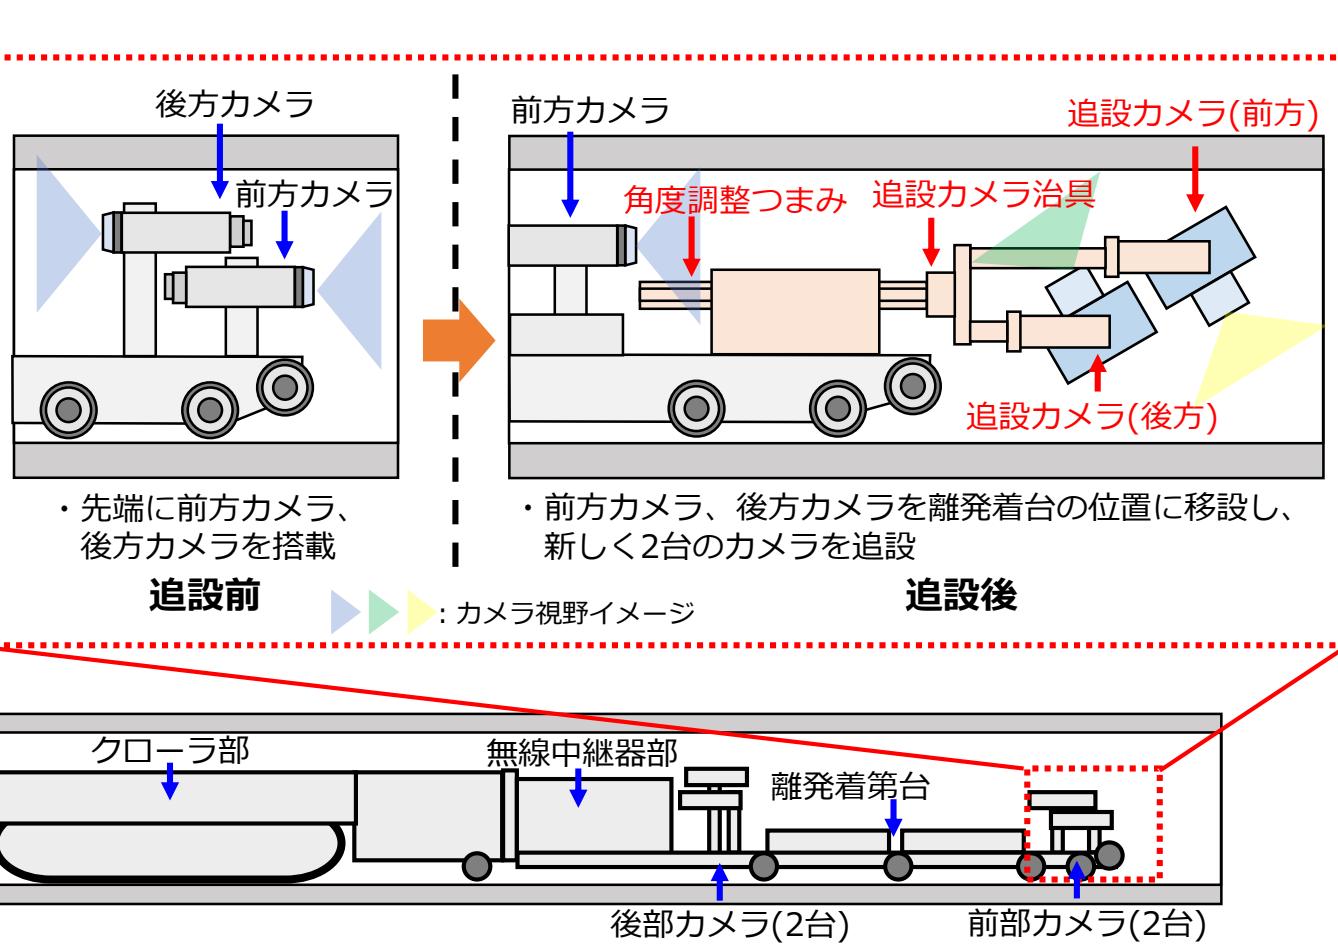
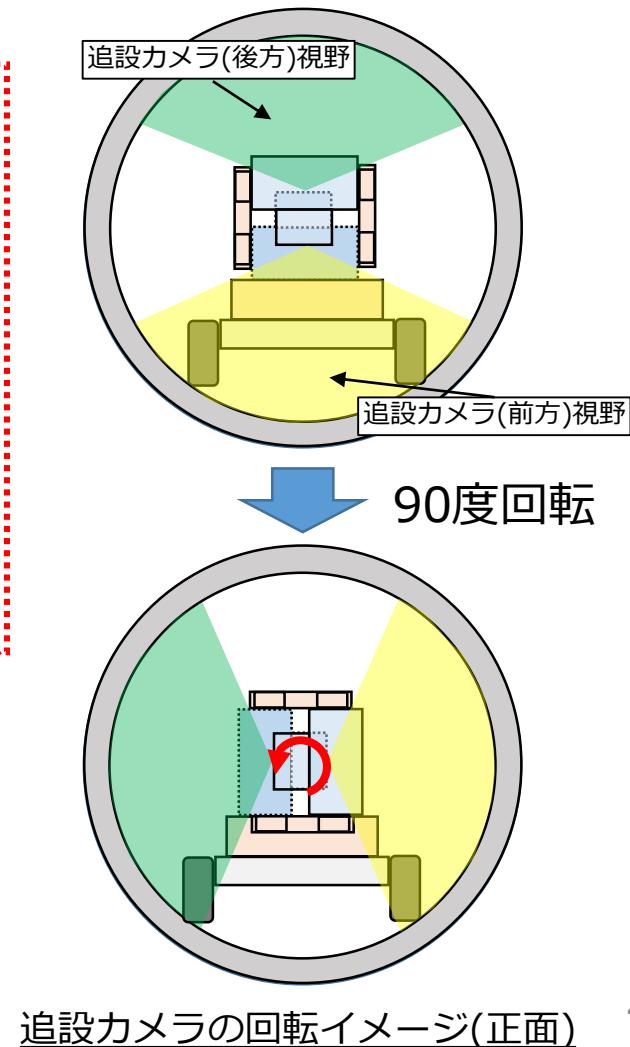
- インストール配管内の状態確認をするために、**インストール装置の先端に2つのカメラを追設**
- 当該カメラは、それぞれ若干前方・後方を向いており、**配管内の段差や形状を撮影**
- 当該カメラは、配管周方向に回転可能となっており、**90度ずつ回転させ、配管内全周の映像を取得**

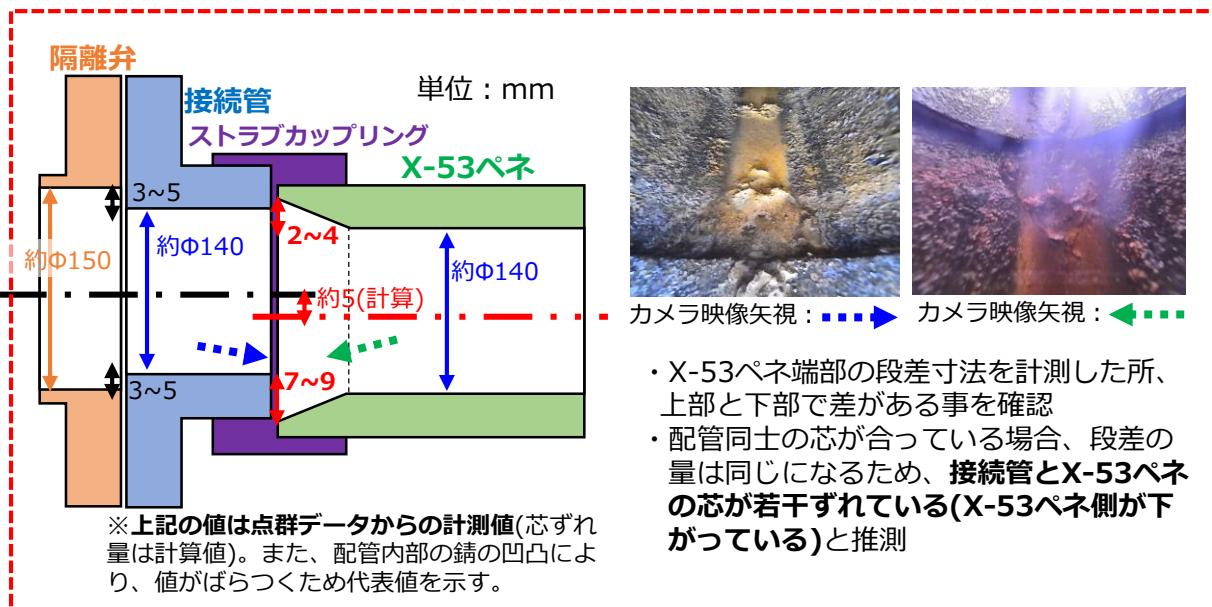
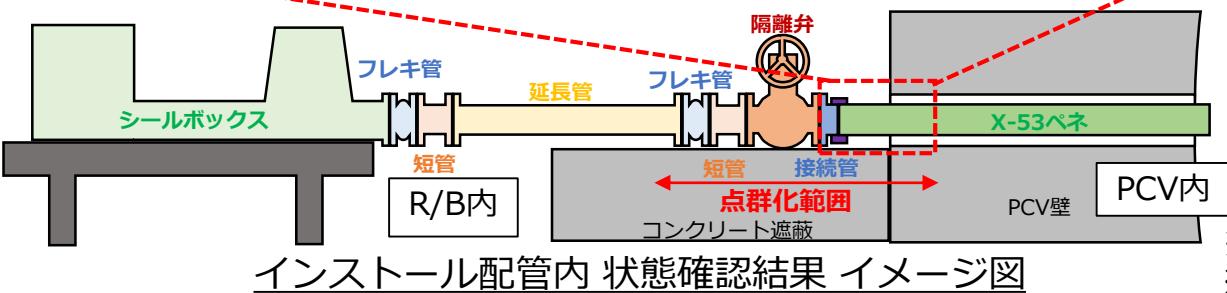
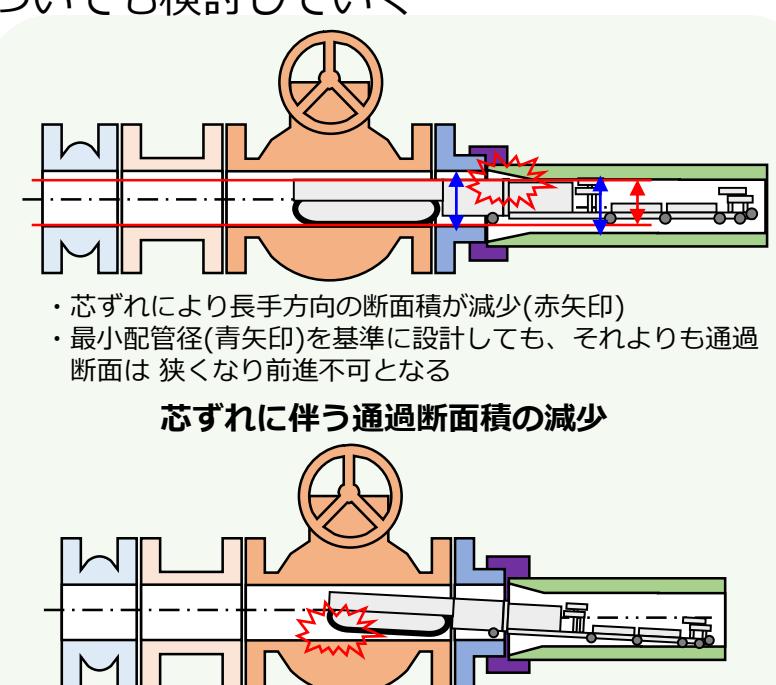
前進不可となる状況のイメージ図(推定)

- 取得した映像を分析(映像からの点群化)した結果、接続管とX-53ペネで若干の芯ずれがあることを確認※1
- 本結果より、インストール装置が前進不可となる状況として、芯ずれに伴う“通過断面積の減少”、“クローラのグリップ力の低下”等を推測※2
- 今後、得られたデータを詳細に分析するとともに、対策についても検討していく

- ※1: 現状においてもPCVバウンダリに影響は無い
- ※2: 現段階における推定であり、上記以外の可能性も有

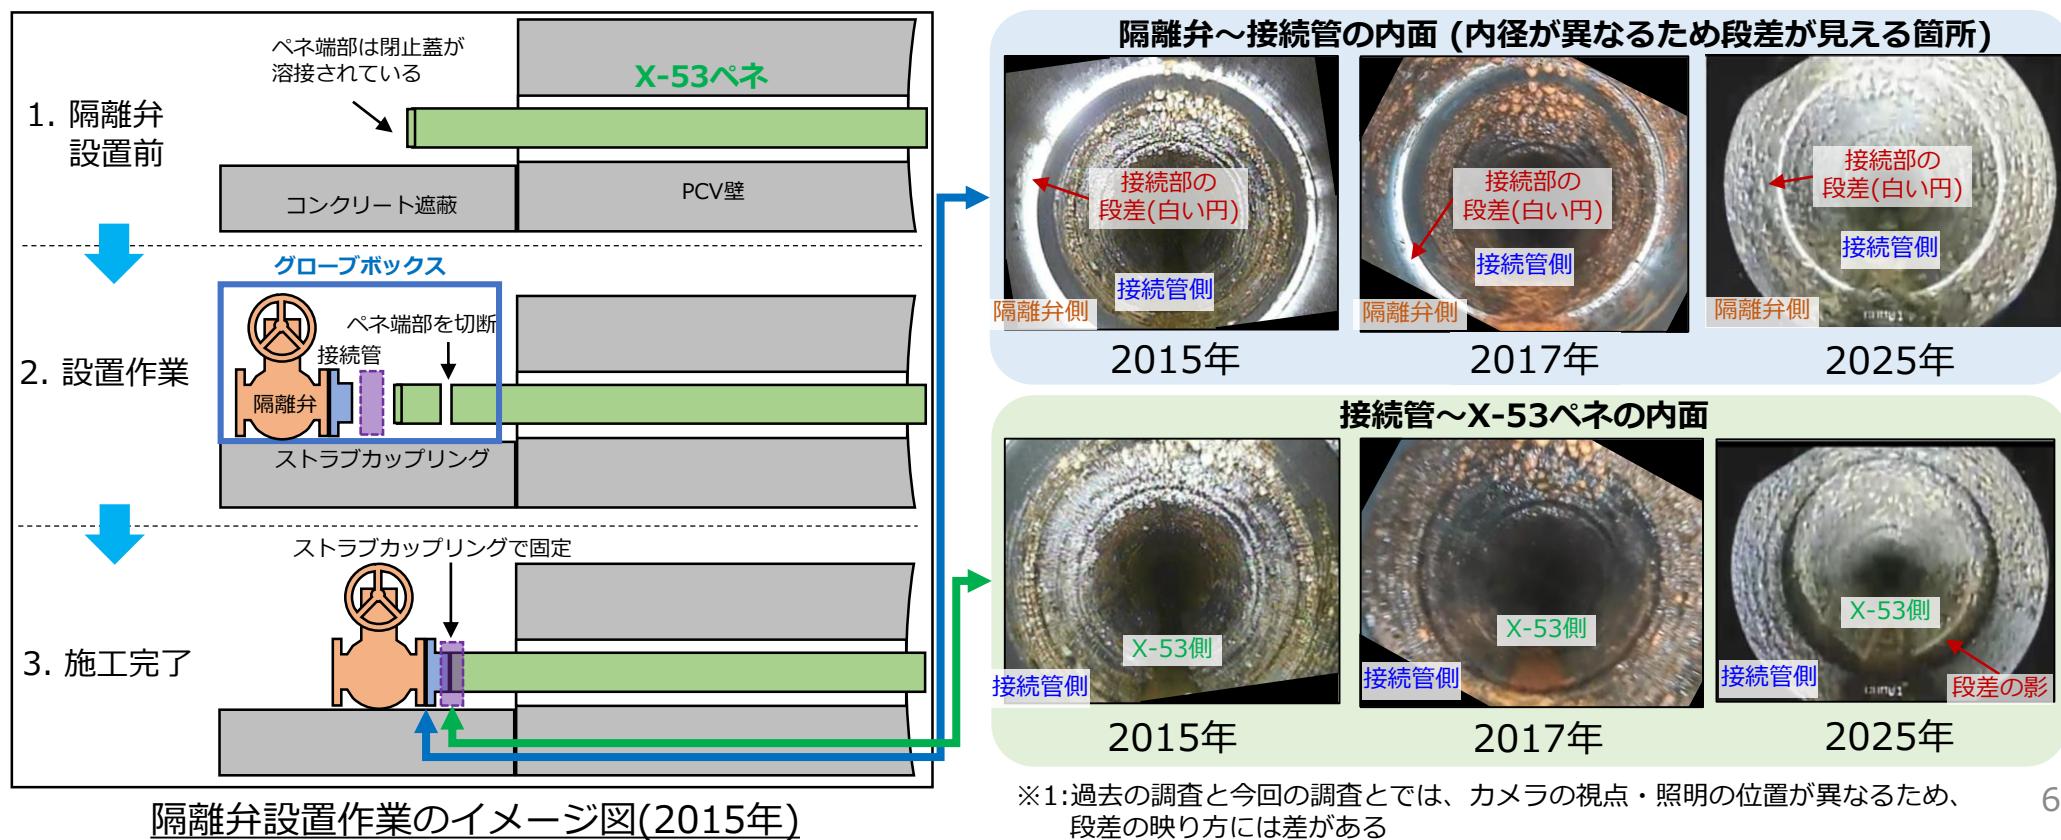
- X-53ペネは2015年のPCV内部調査の時に、3号機PCV内部へのアクセスルートとして整備し、グローブボックスを介して人の手により隔離弁を設置
- 当時のX-53ペネ周辺は、現状よりも事故の影響が残っており、**現場の線量率も高かつたことから、X-53ペネの切断部と隔離弁の接続管は短時間で施工可能なストラップカップリングにて固定を実施**
- ストラップカップリングは、若干の芯ずれ状態でも固定可能なため、**至近のPCV内部調査映像(2017年)**で芯ずれによる段差の有無を確認したが、映像からは確認できなかった※1
