3号機原子炉建屋内のドローン調査の結果について

2026年4月23日

東京電力ホールディングス株式会社

1. 調査概要

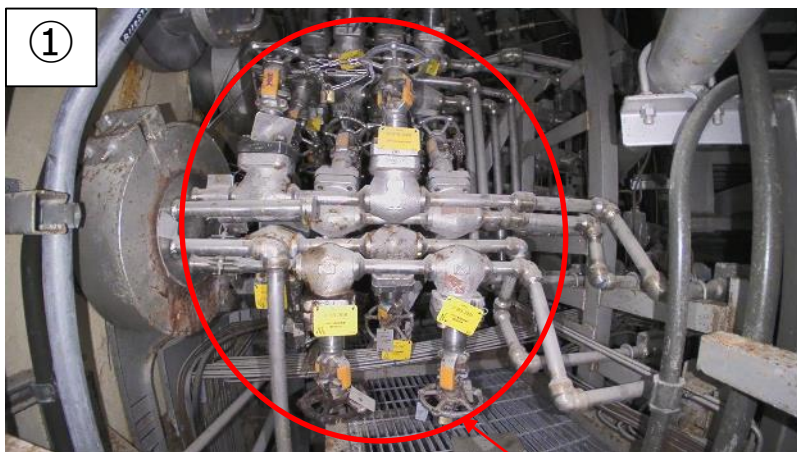
① 高圧注水系計装ライン

- 計装ラインの一次弁等に著しい破損や変形、過度な腐食といった異常がないことを確認した。
 - 周辺状況や当該弁までのアクセスルートについて配管・サポート等の既設の構造物の位置関係を確認した。
- ➡ 空間線量率も高いと想定されるため、操作のために人が対象まで近づくことは難しい可能性あり

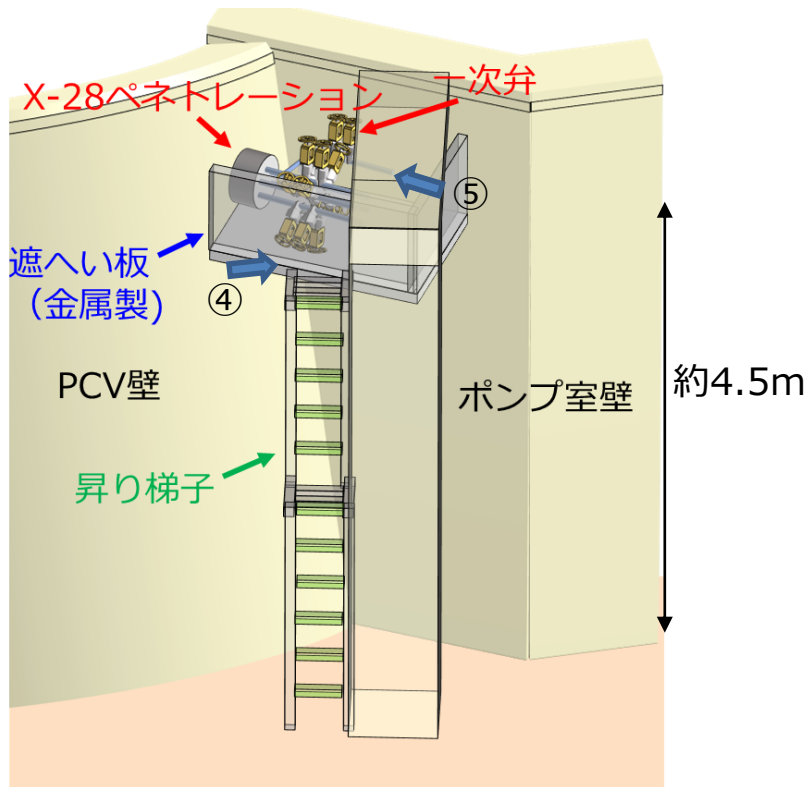
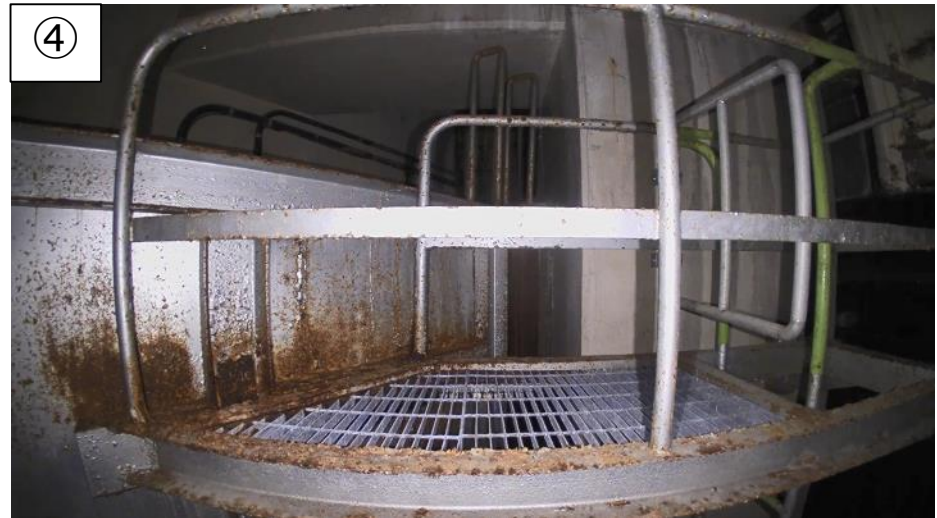
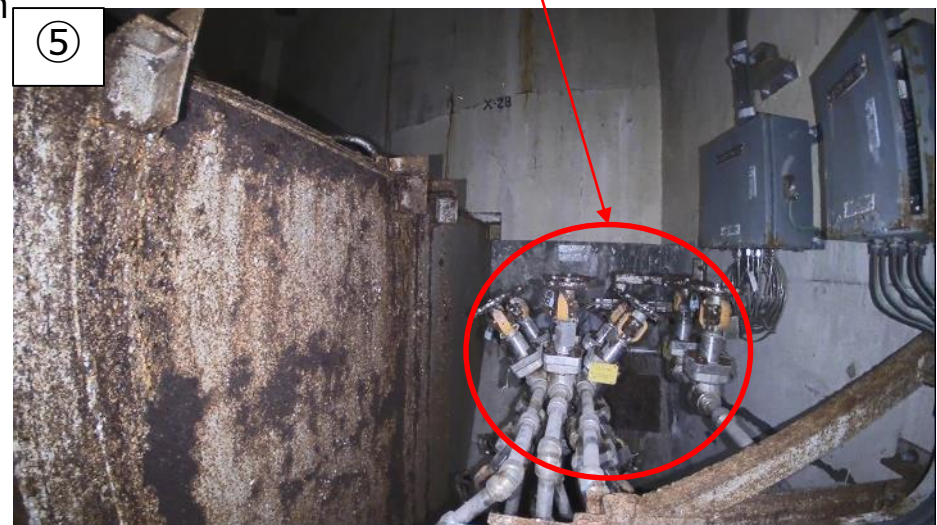
ジェットポンプ計装ライン

- 計装ラインの一次弁等に著しい破損や変形、過度な腐食といった異常がないことを確認した。
- また、周辺状況や当該弁までのアクセスルートを確認し、著しい干渉となるようなものがない一方で、弁の設置場所の周囲には、震災前から設置されている遮へい板を確認した。

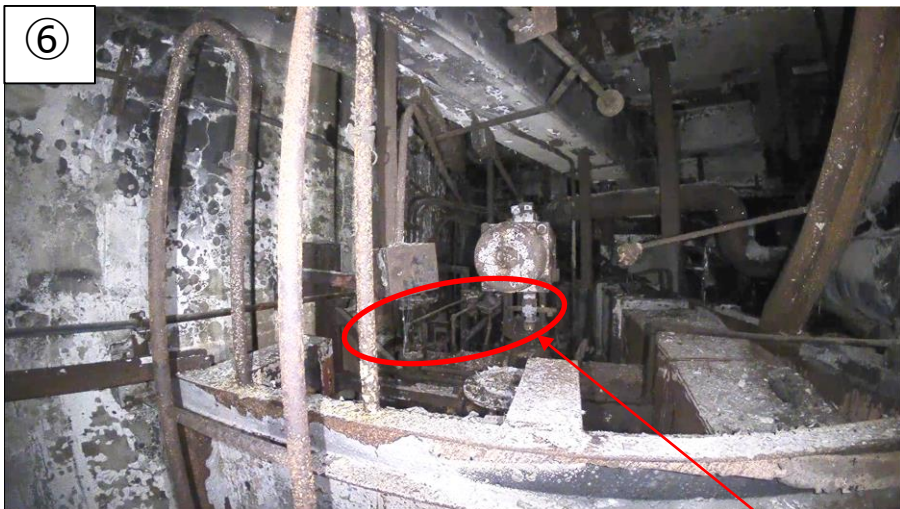
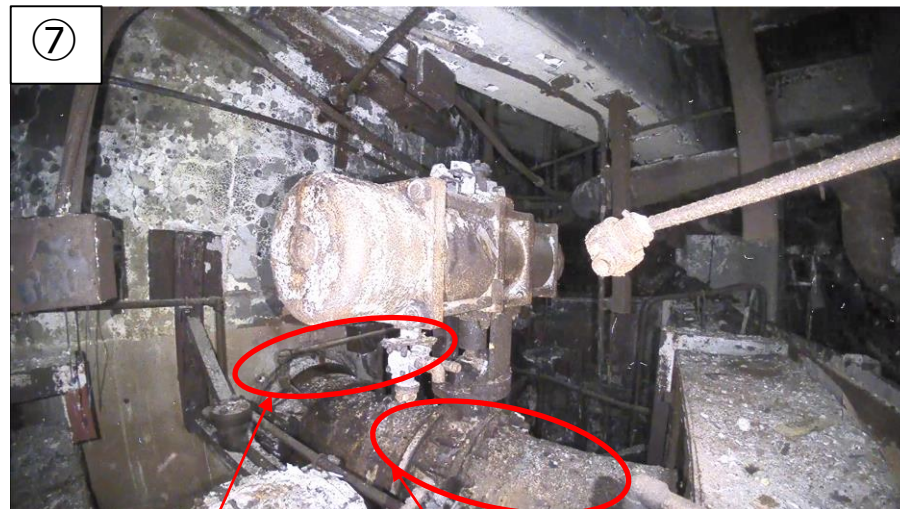
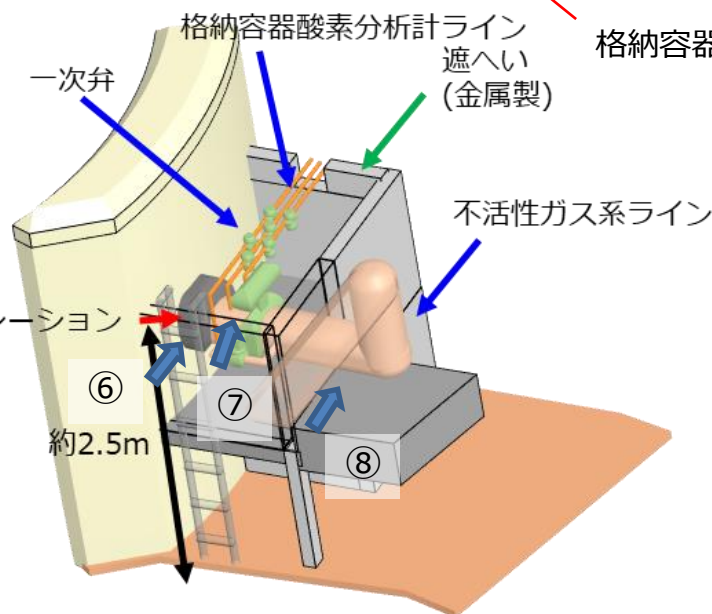
格納容器酸素分析計ライン

- 計装ラインに著しい破損や変形といった異常がないことを確認した。
 - 一方で、当該箇所周辺の、アクセスルートにおいてガレキ等の散乱が確認された。
- ➡ 操作のために人が対象まで近づくことは難しい可能性あり

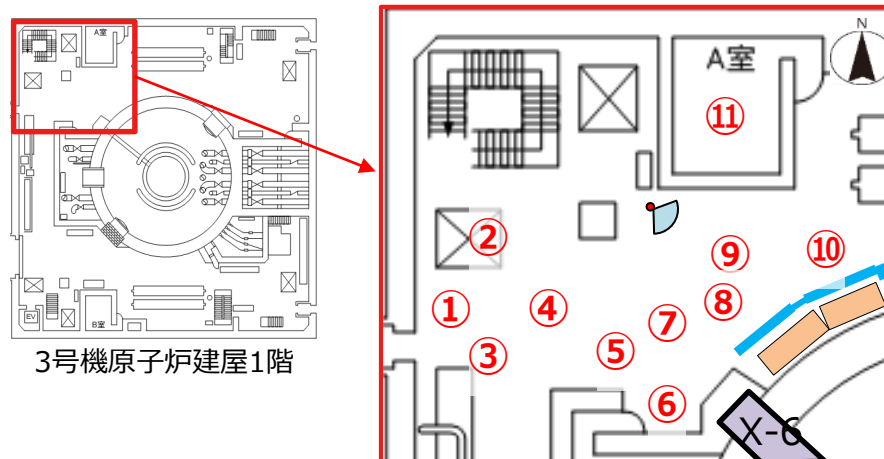
- HCU（北側）やジェットポンプ計装ラックからの線量影響が大きく、それ以外の線源が明確になっていない。
- 主な線源であるHCUやジェットポンプ計装ラックに対して遮へいを設置しており、X-6ペネトレーション周辺の空間線量率は3~5mSv/hとなっているが、長時間作業はできない状況。

測定箇所	測定結果 (mSv/h)
	空間線量(床上1.5m)
①	2.49
②	2.99
③	2.98
④	2.72
⑤	3.32
⑥	4.62
⑦	3.36
⑧	5.16
⑨	4.27
⑩	4.15
⑪	0.96

- X-6ペネトレーションに最も近いジェットポンプ計装ラックの線量低減について検討中。
- HCUの線量低減については、施工難易度が高いことから長期的な対応となる見込み。
