# 3号機使用済燃料プール循環設備の 今後の対応について

2026年7月30日

東京電力ホールディングス株式会社

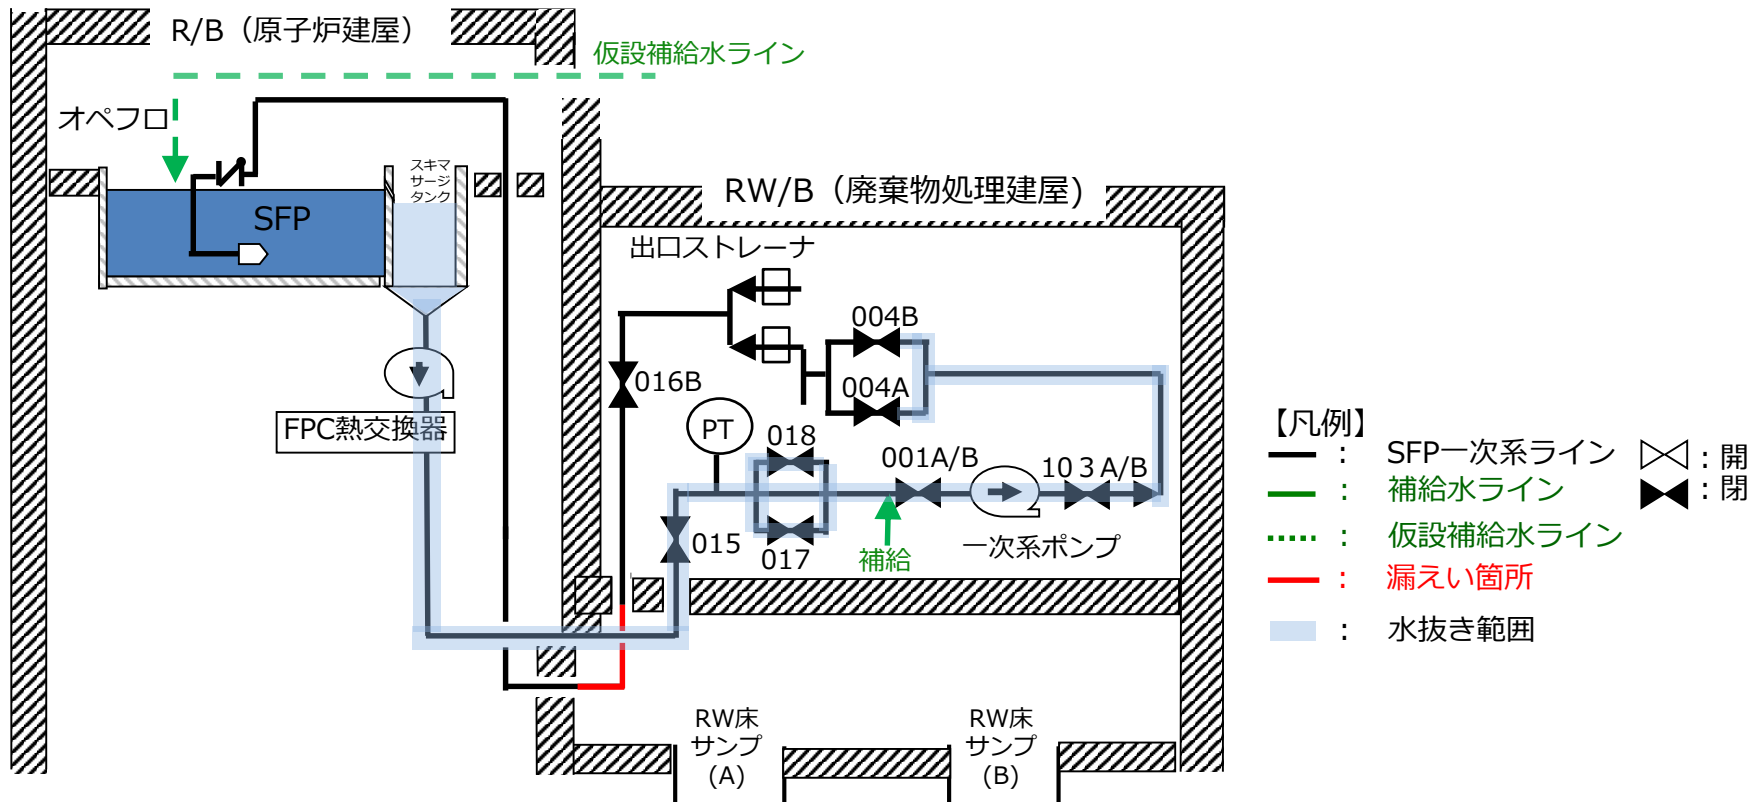
3号機SFP循環設備系統概略図（水抜き完了後の隔離状態）

- 7/7～7/11にスキマサージタンク及び一次系の水抜きを実施。
- SFP一次系に設けられているドレン弁より、仮設ホースにてファンネルへ排水しRw/B滞留水として処理。
- スキマサージタンク及び一次系の水抜き量は約30m<sup>3</sup>。
- SFP水位は変動がないことを確認。

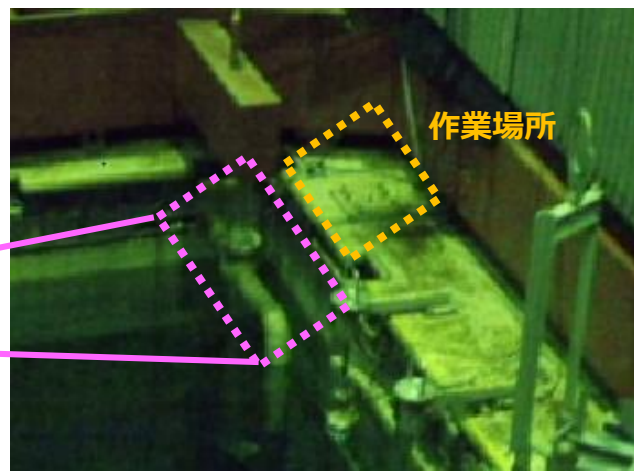
SFP戻り配管拡大写真（南西側）

- 7/14に電動ドリル（ホールソー）を用いて、穴径約34mmのサイフンブレイク孔を施工。

- 逆止弁上流側は2系統あるSFP戻り配管の共通部となり、片方の逆止弁上流側にサイフンブレイク孔を設けることで対策が可能。比較的線量の低い、南西側SFP戻り配管に施工を実施。

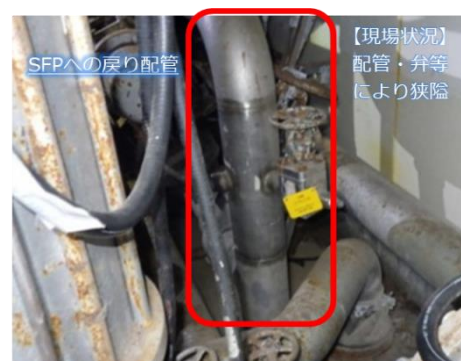
Rw/B1階 貫通部近傍現場状況

【現場状況】  
配管・弁等  
により狭隘

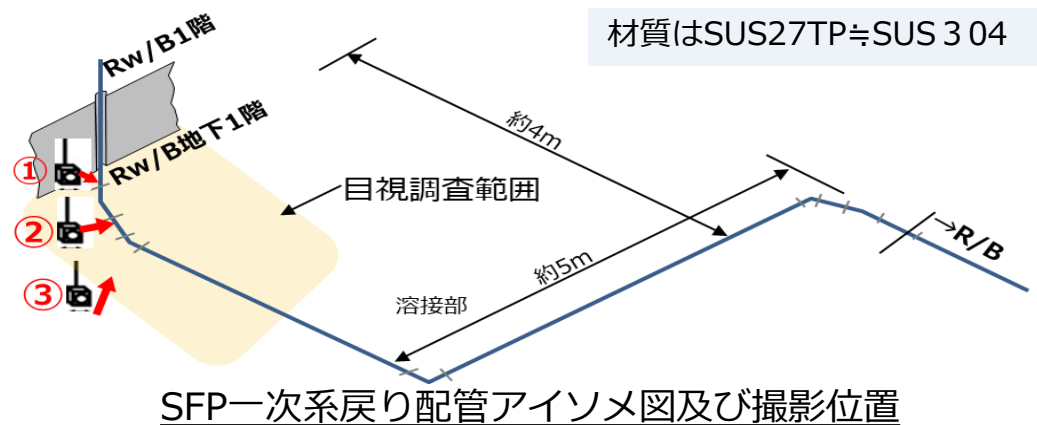
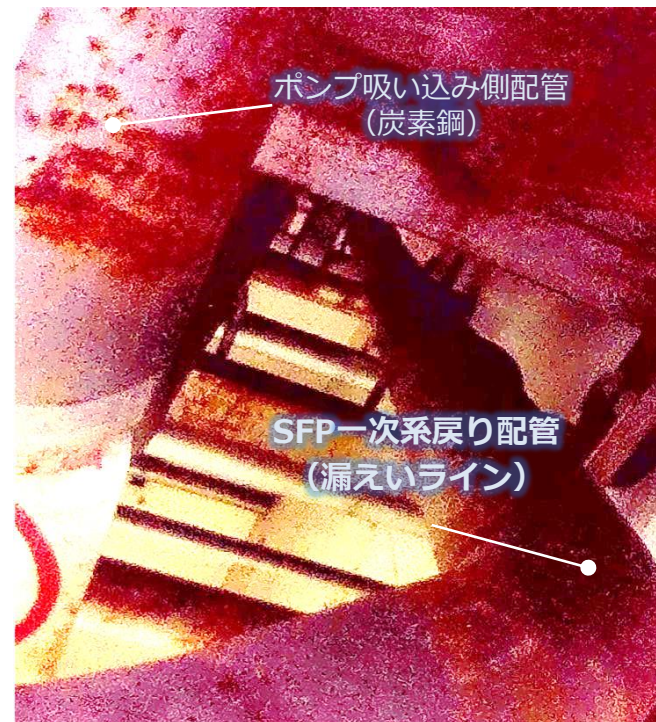
①SFP一次系戻り配管配管上部

- 震災時に海水注入を実施していること（内面的要因）や、現場調査の状況より漏えいした配管に津波が被水していること（外面的要因）から、配管の内外面どちらかに局部腐食が発生し漏えいに至ったものと推定。

- SFP一次系戻り配管から水が出ている状況及び配管に穴が開いている状況は確認できていないものの、溶接部(熱影響部含む)に発錆を確認。

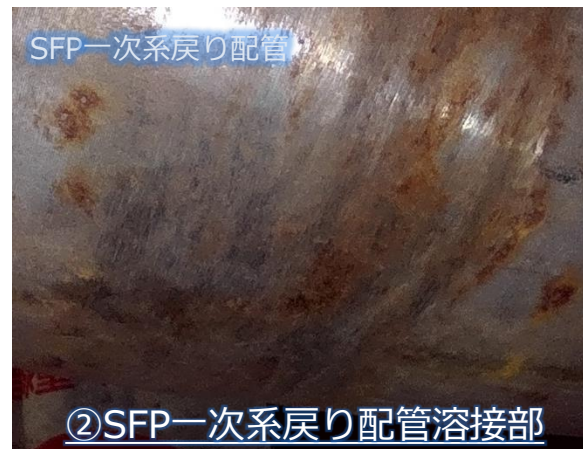
②SFP一次系戻り配管溶接部

| 要因：大区分 | 要因：中区分 | 要因：小区分 | 現状の推定要因 | 評価 |
|---|---|---|---|---|
| | 不均一腐食 | 局部腐食 | 通常であれば配管材料（SUS304相当）に腐食が生じえない水質（40℃未満、Cl濃度≤100ppm、pH5.6～10）で管理していたが、腐食促進要因（鋭敏化など）が作用すると局部腐食を生じ得る※系統の最も低い位置であるため | △ |
| | 不均一腐食 | 局部腐食 | 飛来塩や津波起因の塩分が付着し、局所的な腐食が進展し、配管に至る場合がある | △ |

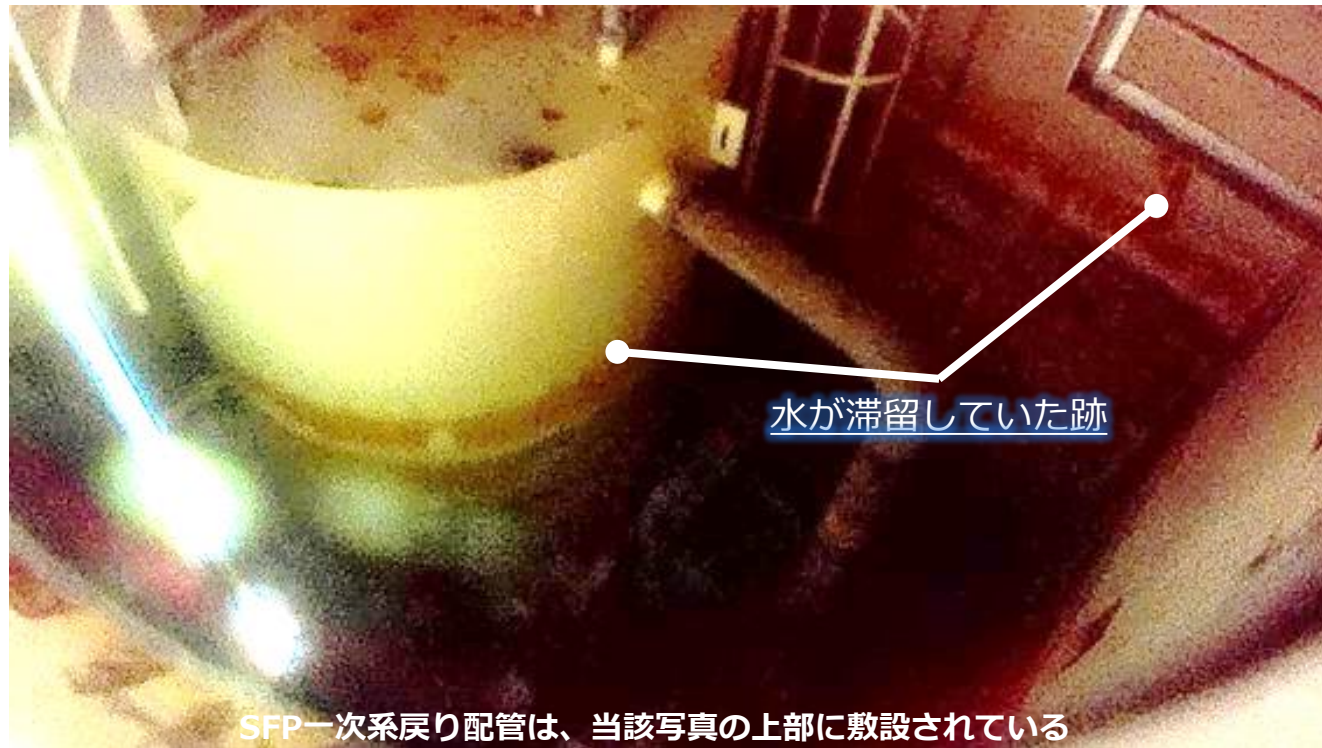
- 廃スラッジサージタンク室内床面には水が溜まっていなかったことを確認。
- 廃スラッジサージタンク室壁面及び廃スラッジサージタンクの側面に津波の流入影響による水が滞留していた痕跡を確認。(高さ約2.5m程度)
- 配管貫通スリーブから海水が流入し、配管に被水したものと推定。
- 廃スラッジサージタンク室の壁、廃スラッジサージタンクに破損状況は確認されなかった。

廃スラッジサージタンク室内状況
