# 福島第一原子力発電所事故調査 中長期計画の取り組み状況（2026年度）

2026年7月30日

東京電力ホールディングス株式会社

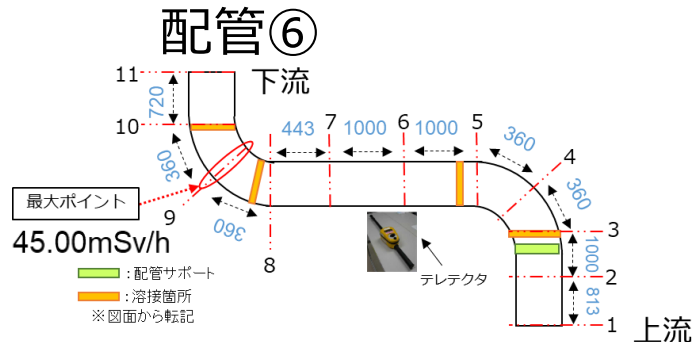
- 線量測定結果（最大値）：配管⑥ 45.00mSv/h  
配管⑦ 16.00mSv/h  
配管⑧ 35.80mSv/h

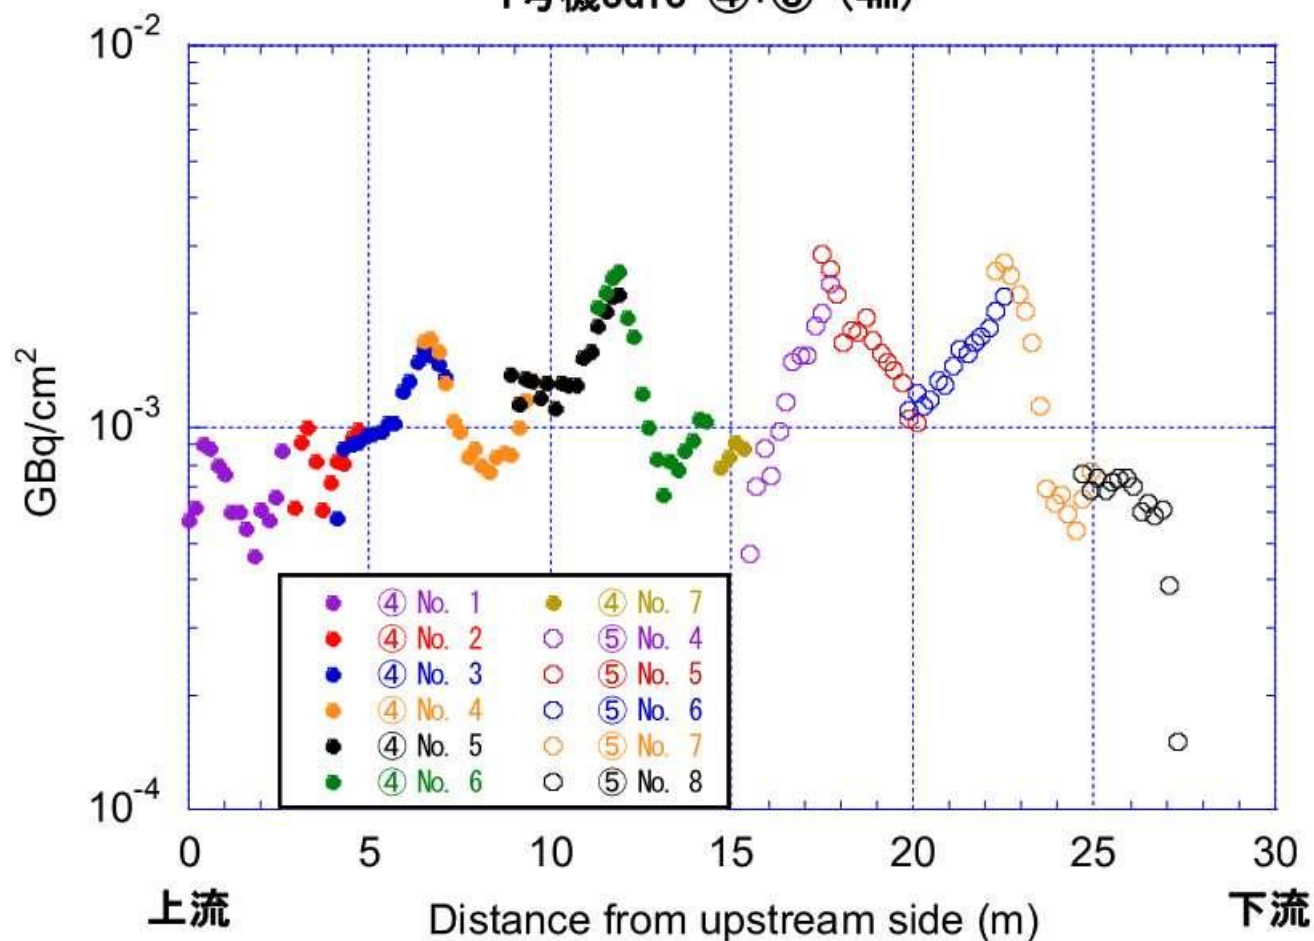
## 7. $^{137}\text{Cs}$ 汚染密度分布(軸方向) (ガンマカメラ、配管④及び⑤)

- ✓ 約5 mごとに汚染密度のピークが見られる。  
(要因として考えられる事項)
  - 配管内側の構造（溶接部、特異な構造等）
  - 事故時に配管内に流れた流体の流動形式

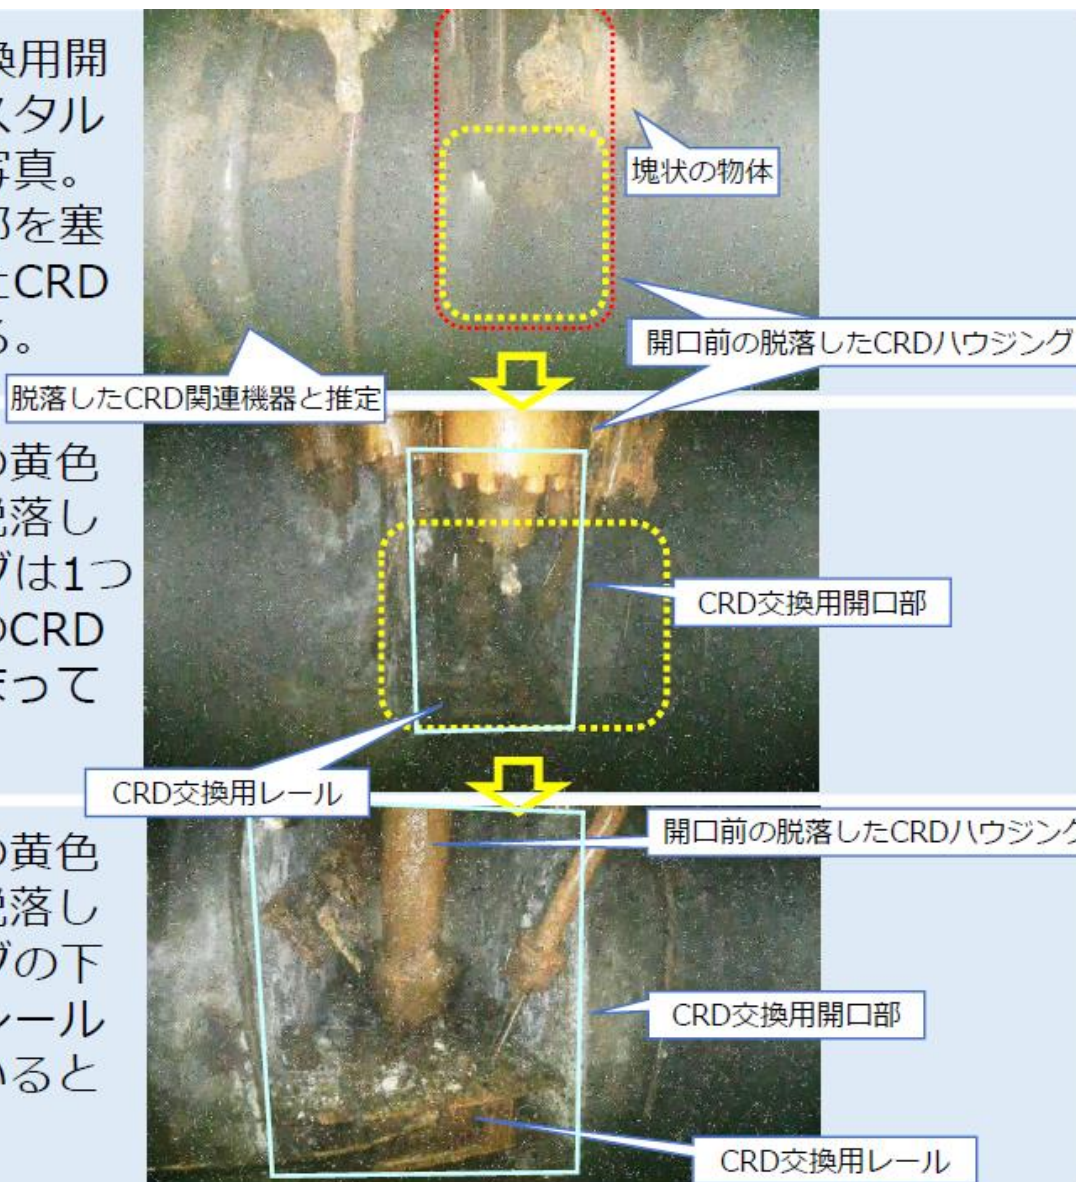
- 写真②：写真①の黄色点線枠の写真。脱落したCRDハウジングは1つではなく、複数のCRD関連機器がまとまって脱落している。

- 写真③：写真②の黄色点線枠の写真。脱落したCRDハウジングの下部はCRD交換用レールの上に落下していると推定。

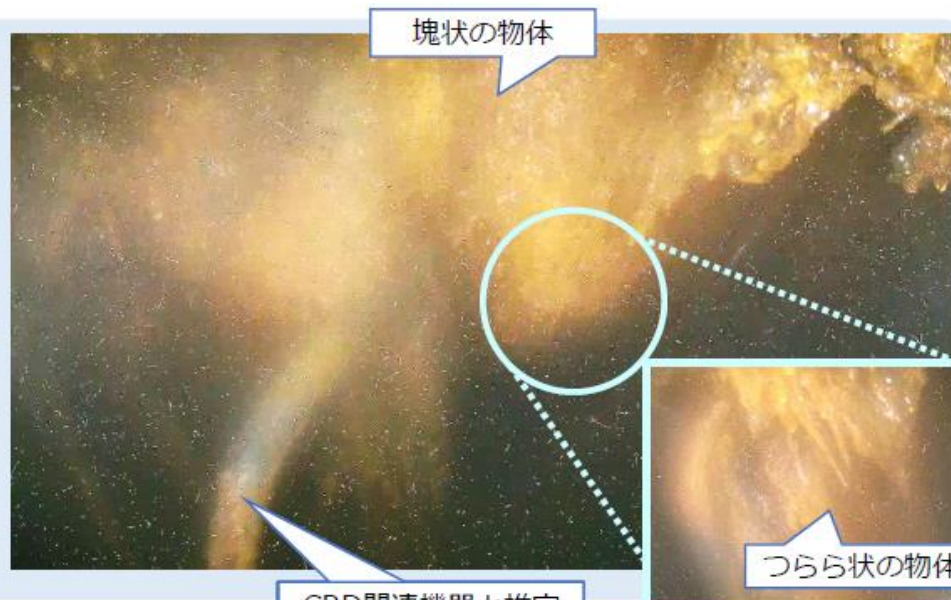
- 写真①：CRD交換用開口部付近の脱落しているCRDハウジングの上部の塊状の物体。塊状の物体の中にはつらら状になっている部位がある。上部に集中して固まっていることから、上方より移行してきたものと推定。

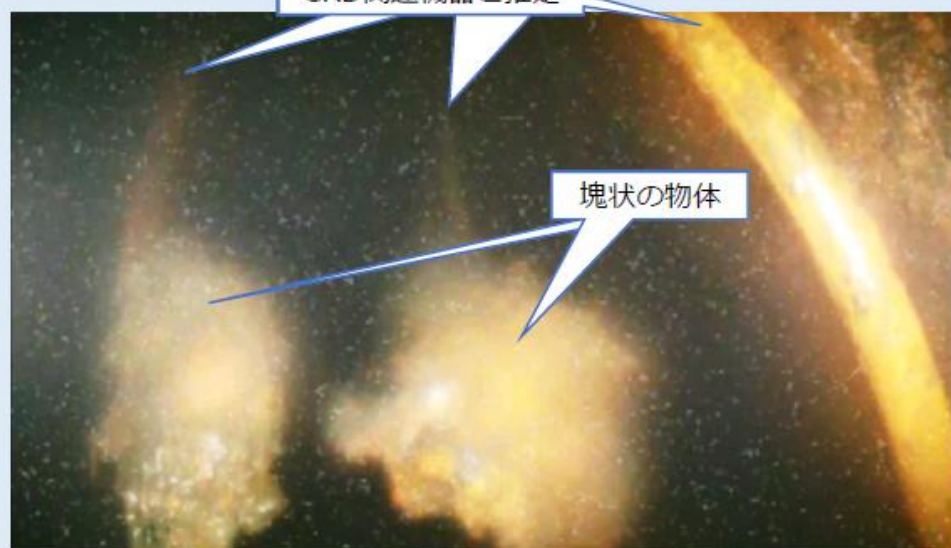
- 写真②：CRD交換用開口部付近の脱落しているCRDハウジングよりもベデスタル内側にある塊状の物体。CRD関連機器にぶら下がるように固まっている。写真①と同様に、上方より移行してきたものと推定。

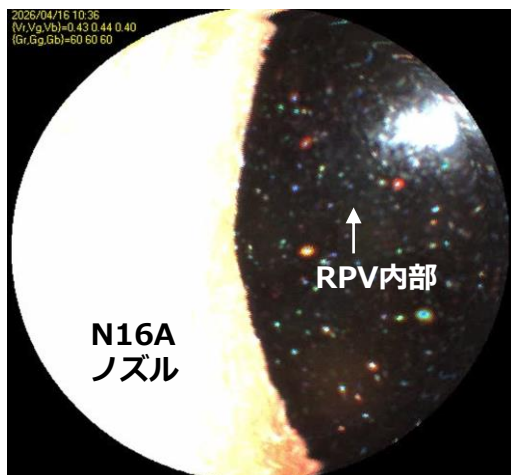
写真① N16Aノズル手前

- 映像ではシュラウドやジェットポンプを確認。調査範囲においてはシュラウド等に有意な変形は確認されなかった。
- ✓ 取得した映像は、今後画像処理等を実施し、視認した構造物等の特定を行う。

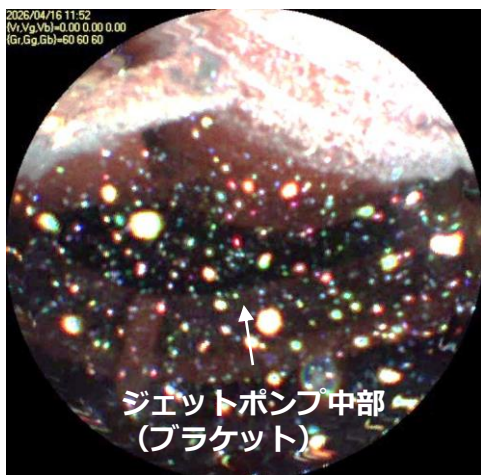
写真⑤ N16Aノズル約3m下

- 映像ではシュラウドやジェットポンプを確認。調査範囲においてはシュラウド等に有意な変形は確認されなかった。
- N16Aノズルから約6m下のシュラウド外周部で気中から水中※に変化したことを確認。
  - ✓ 取得した映像は、今後画像処理等を実施し、視認した構造物等の特定を行う。

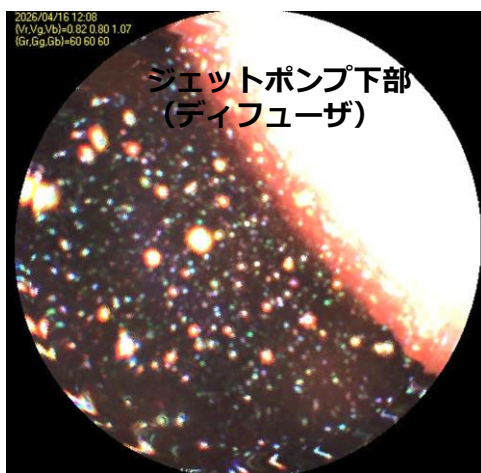
写真⑧ N16Aノズル約6m下（水中）

※ 水中に到達すると水面に反射したファイバースコープ先端の白い光がなくなり浮遊物を確認した。  
※ 写真中の構造物の名称については現段階の推定となる。

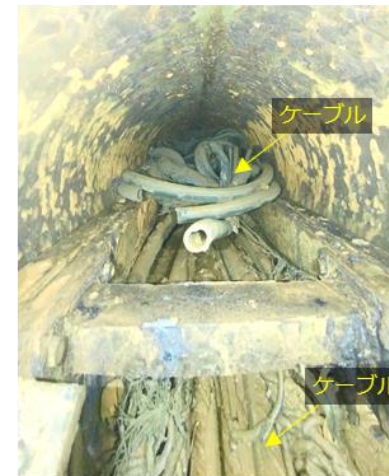
- **X-6ペネ**：ペネ周辺に干渉物は確認されなかった。ペネ内全体にケーブルが存在したが、今回撮影した範囲では2号機で確認されたような堆積物は確認されなかった
- **CRDレール**：大きな損傷や干渉物は確認されなかったが、一部段差を確認
- **CRD交換用開口**：開口周辺に干渉物は確認されなかった

②：X-6ペネ内部

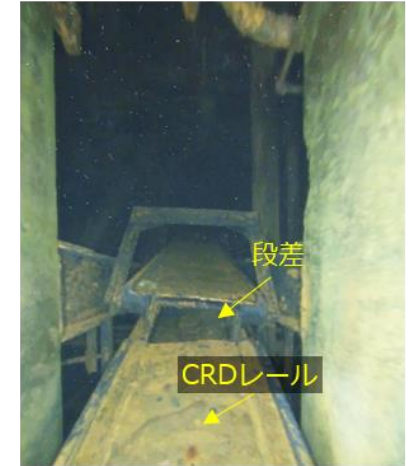
④：CRDレールの段差箇所

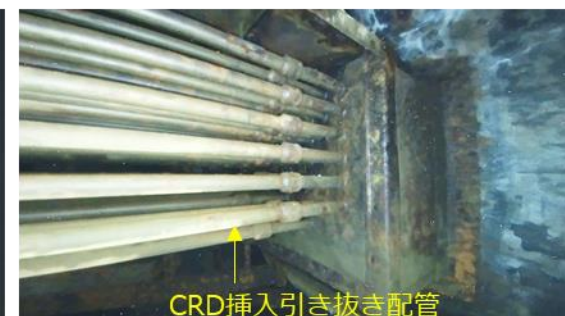
- X-1Aペネ：ペネの損傷や変形、干渉物は確認されなかった
- CRD挿入引き抜き配管(北)：北西・北東側共に配管に損傷や変形は確認されなかった
- 地下階段(北)：階段の損傷や変形、干渉物は確認されなかった

③：CRD挿入引き抜き配管(北西)

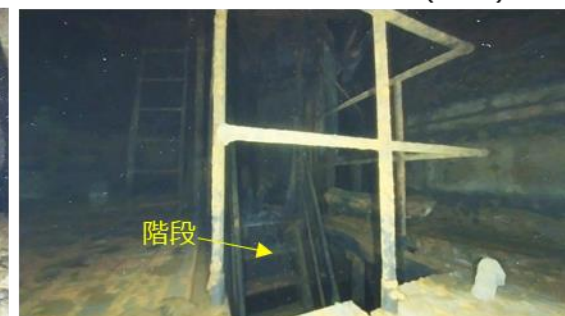
④：地下階段(北)

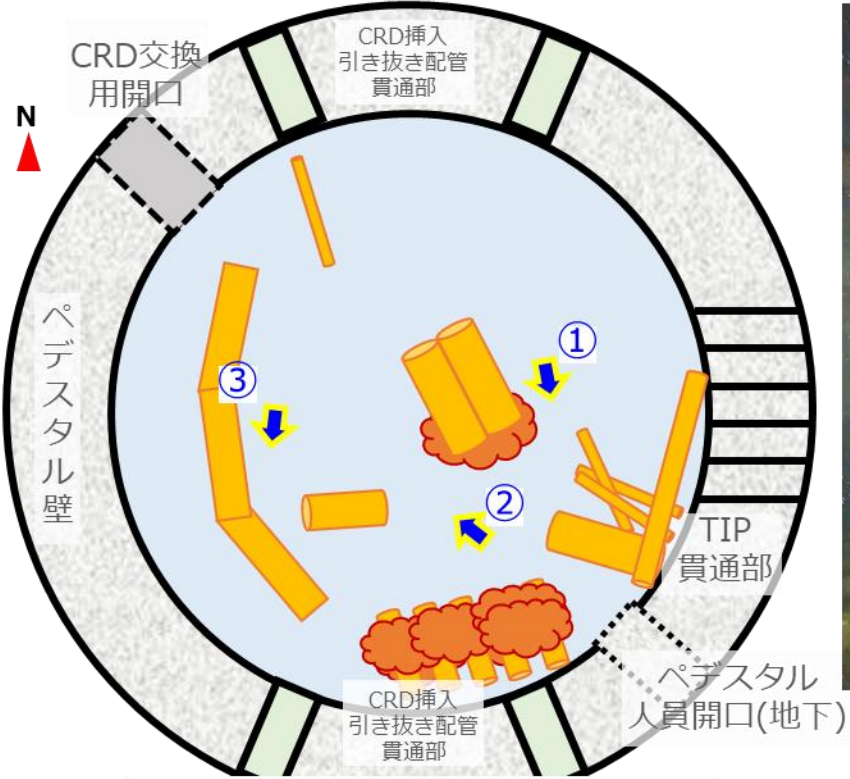
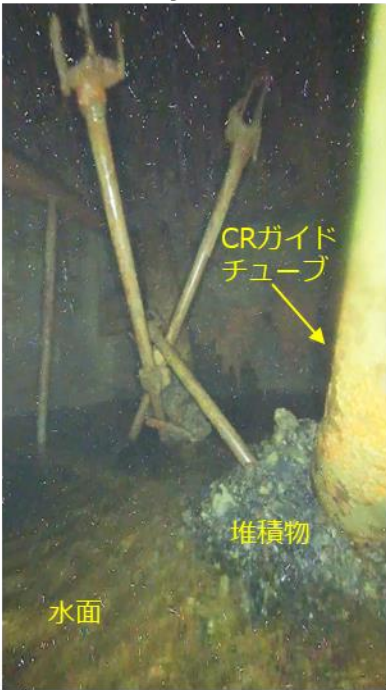
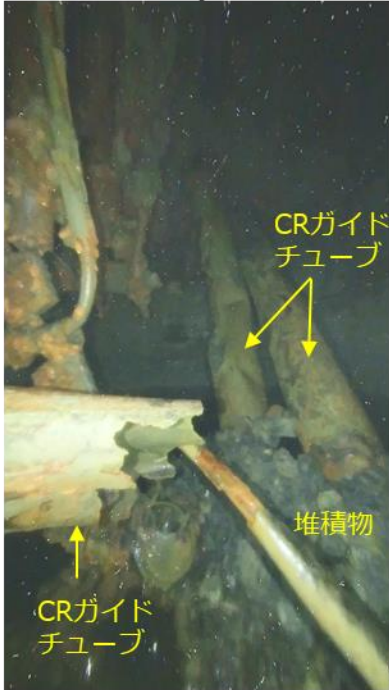
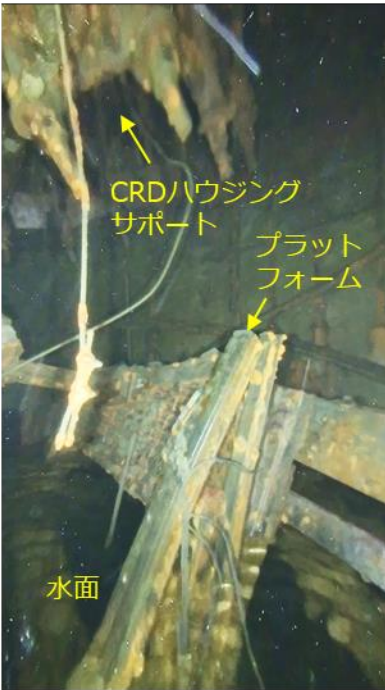
- 堆積物：中心部のCRガイドチューブの根元に堆積物を確認。水中にも存在していると推定
- 落下している構造物：RPV内の構造物であるCRガイドチューブを確認
- CRD交換機関連設備：プラットフォームの傾きを確認。他設備の有無については映像を精査中
- PCV内水位：水面と構造物の高さを比較した結果、S/C圧力計から換算しているPCV水位の値と同等であることを確認(ペDESTAL外も同程度)

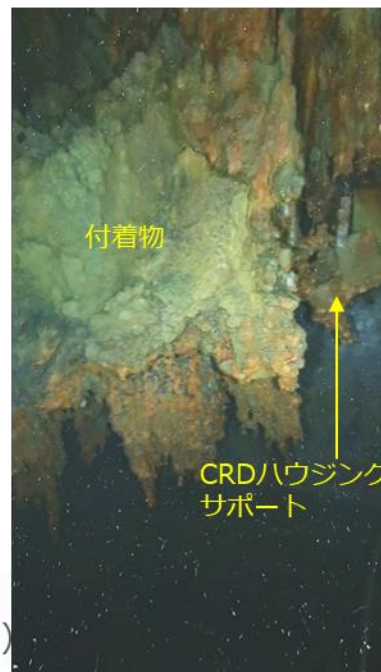
- 付着物：南側のCRDハウジング群に塊状の付着物を確認
- ペDESTAL壁面：撮影した範囲において、著しい損傷は確認されなかった
- TIP貫通孔：損傷したTIP案内管を確認
- 落下している構造物：RPV下部構造物であるCRDハウジング群の一部が傾いており、既存の位置よりも若干低い位置にある

①：付着物

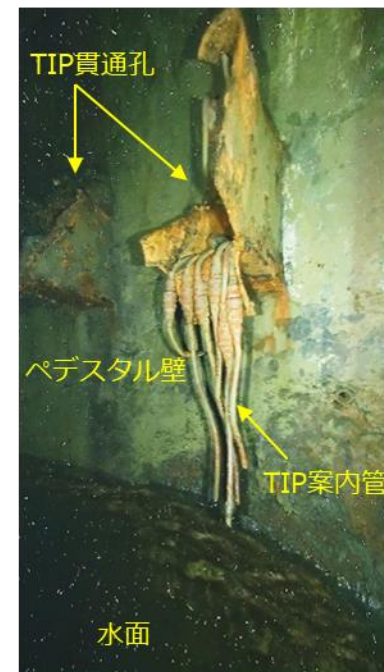
②：TIP貫通孔とペDESTAL壁

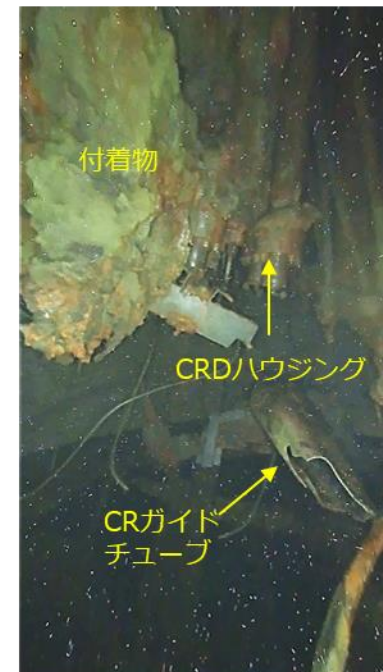
③：脱落した上部構造物 (CRDハウジング群)

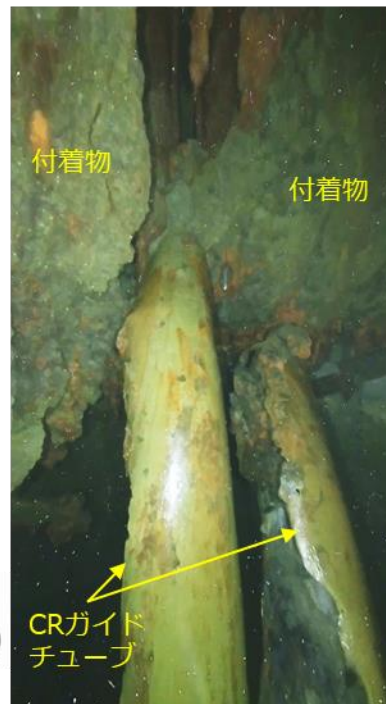
- 付着物：中心から南東付近のCRDハウジング群に塊状の付着物を確認
- CRDハウジング群：傾きや変形はあるものの、大部分は既存の位置付近に残っている。中心から南東にかけては上部方向に空間を確認
- CRD挿入引き抜き配管：南東部のみ撮影でき、配管の損傷を確認

①：矢視の下部

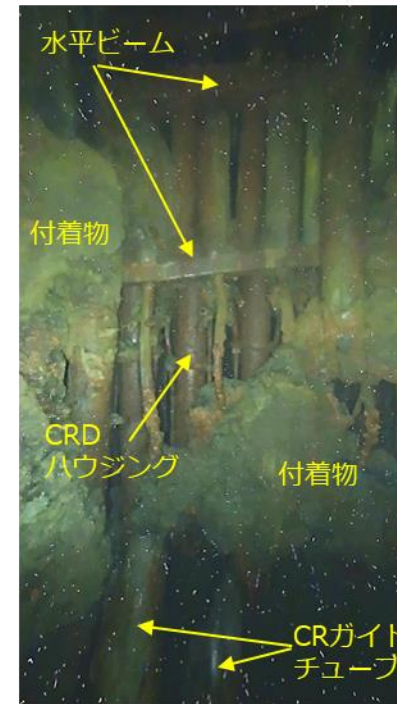
②：矢視の上部

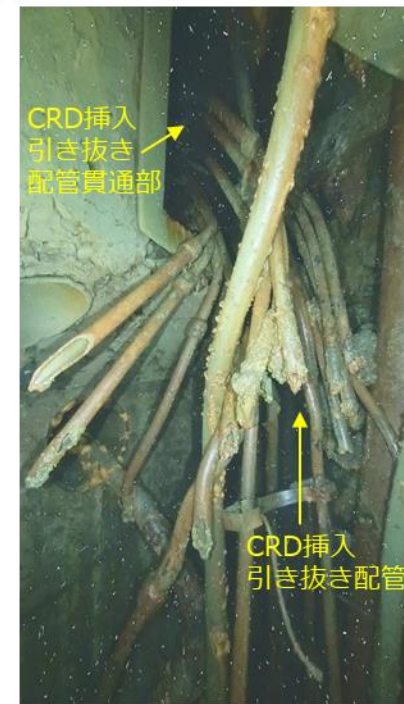
③：CRD挿入引き抜き配管(南東)

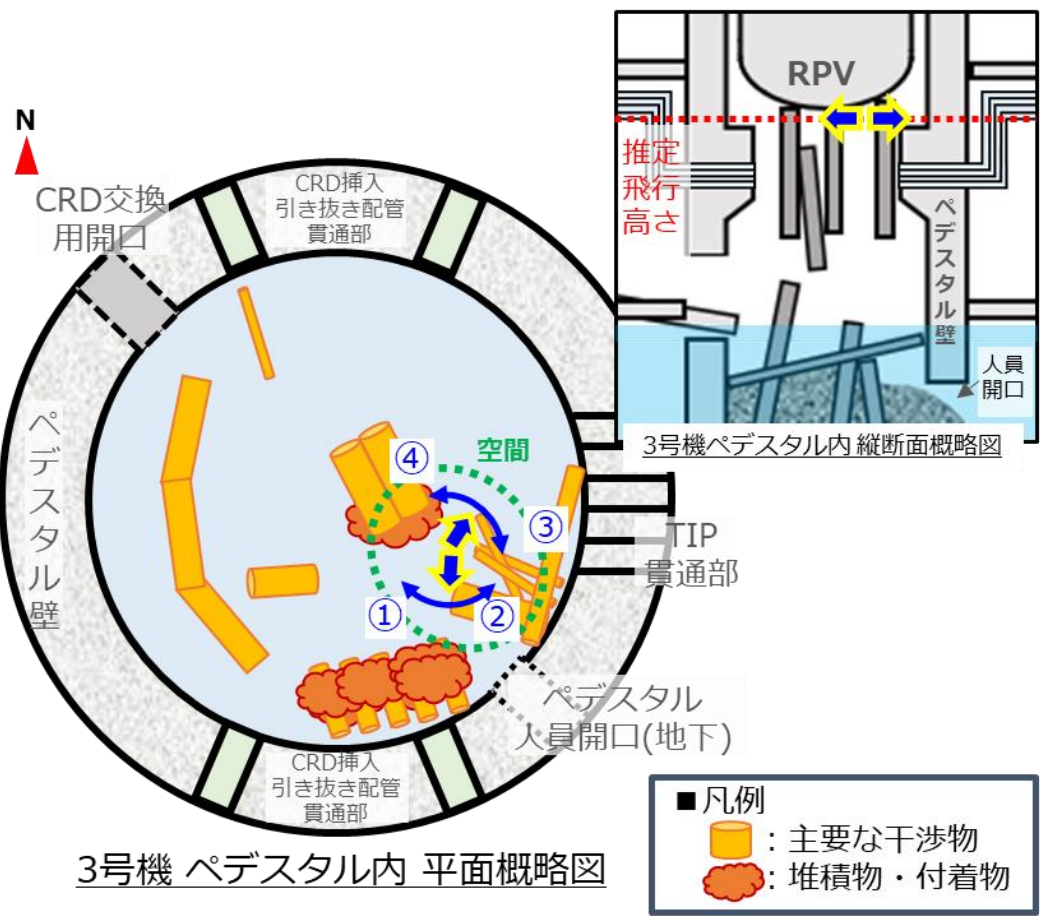
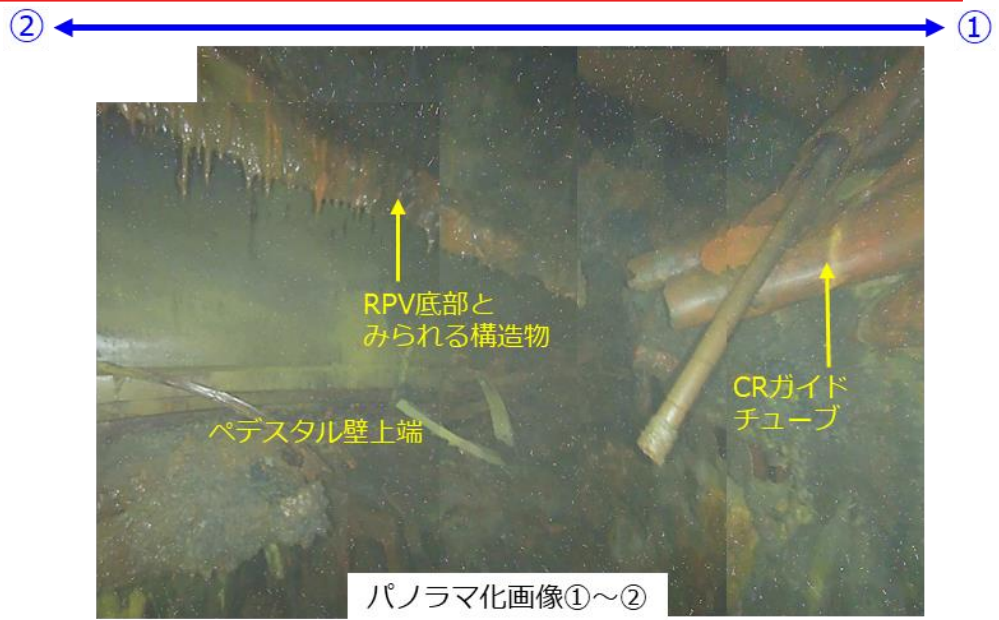
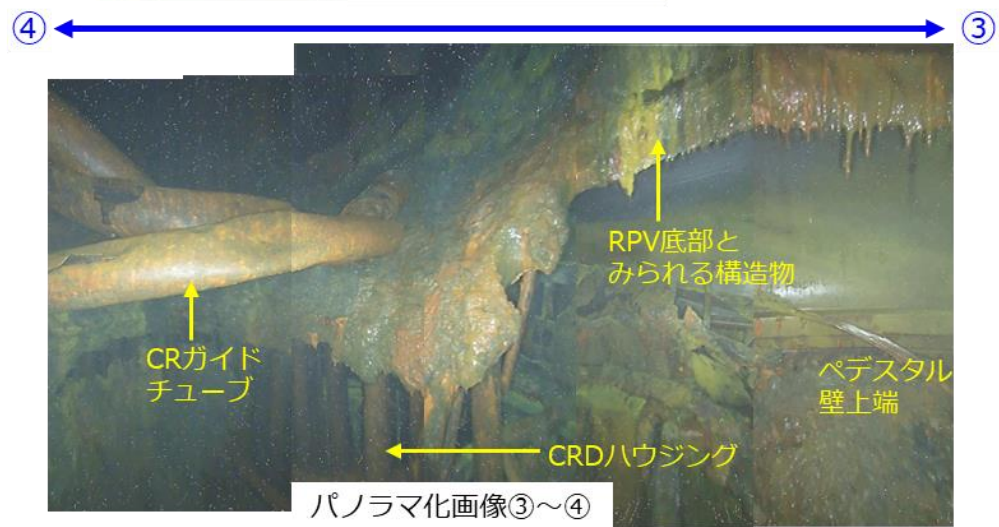
- 上部調査で確認された空間から、通信可能な限界の高さまで上昇し、**RPV底部付近の映像を取得**
- **RPV底部の可能性のある構造物や、横たわるCRガイドチューブを確認**
- 更に上部にも空間があると推定
