## 原子力規制庁の汚染水への対応について

平成25年8月8日  
原子力規制庁

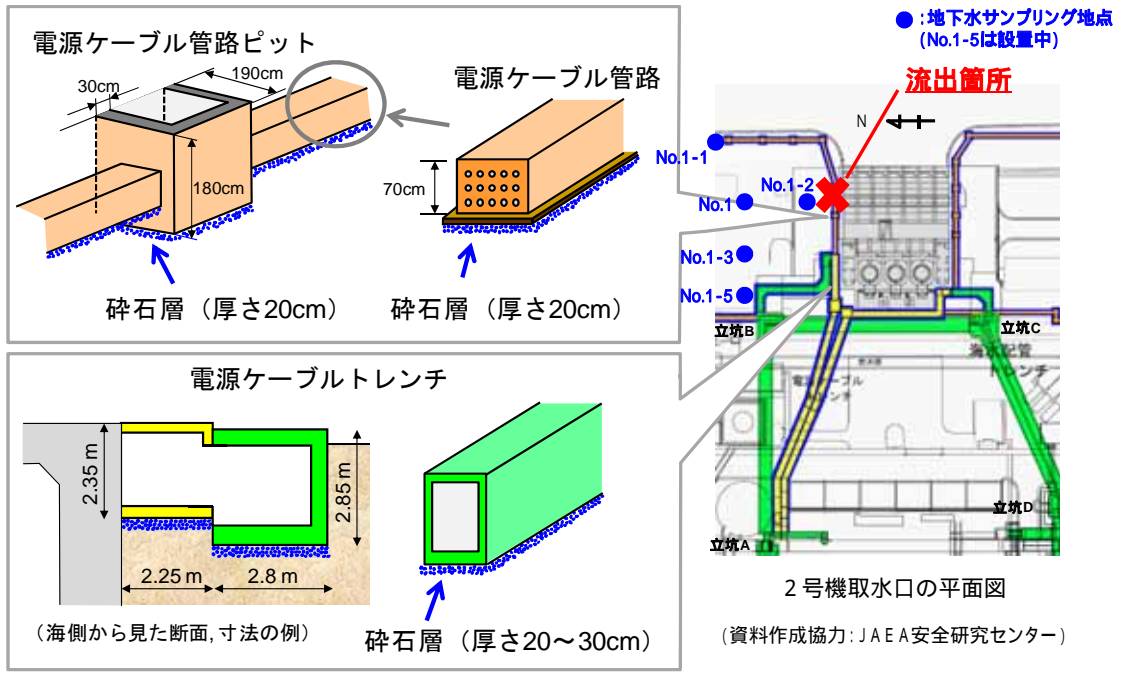
## 2号機電源ケーブルピットからの高濃度汚染水の流出

- 平成23年4月2日、2号機の取水口付近にある電源ケーブルピット側面から、汚染水が流出していることを確認。

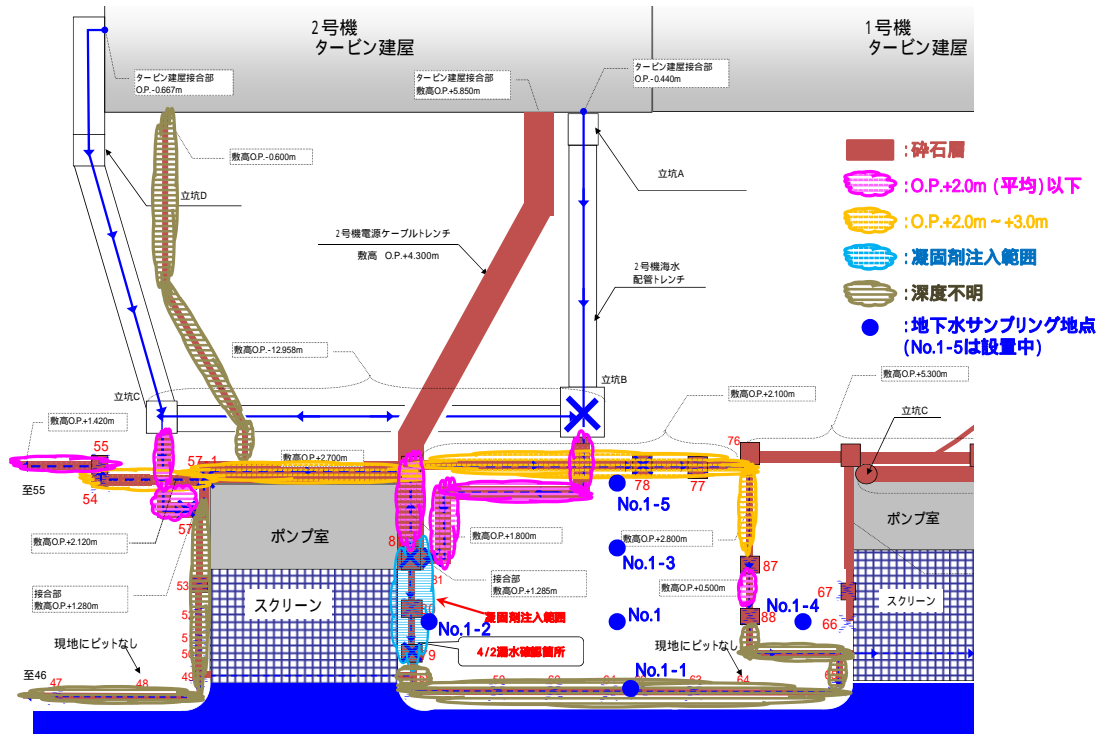
## 砕石層と地下水位の関係

敷高O.P.は砕石層の下端を表す。

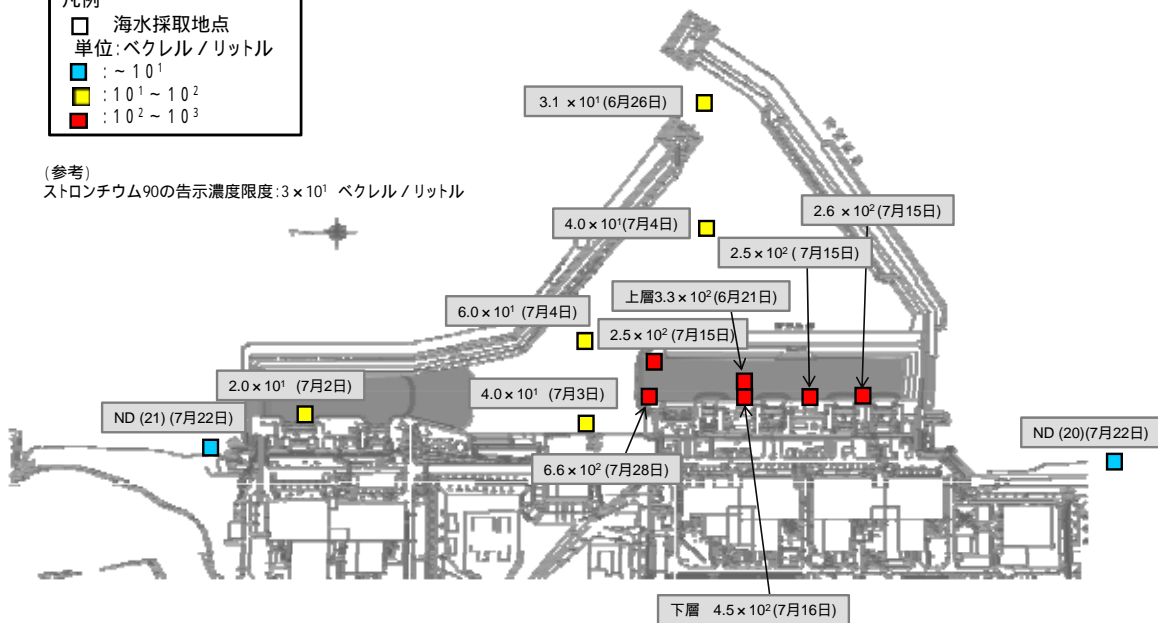
## 海水中の全ベータ濃度(最大)の分布

(参考)  
ストロンチウム90の告示濃度限度:  $3 \times 10^1$  ベクレル/リットル
