H4タンクエリアにおける漏えいについて

平成25年8月23日
東京電力株式会社

概要

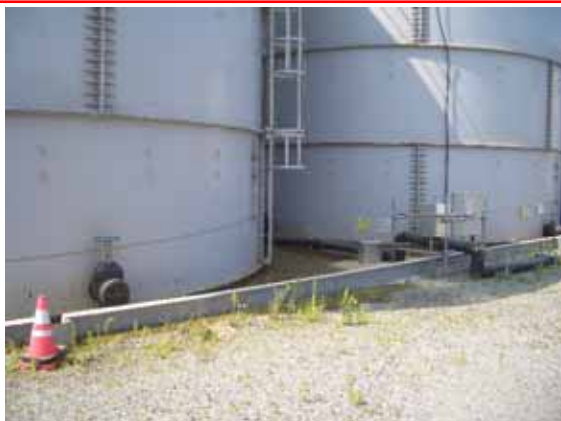
漏えい発生状況

堰内: 水面から50cm程度で
10mSv/h(+)

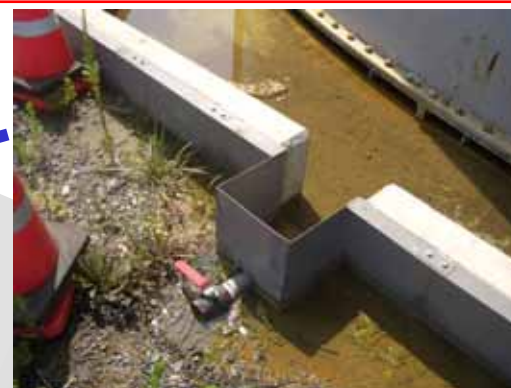
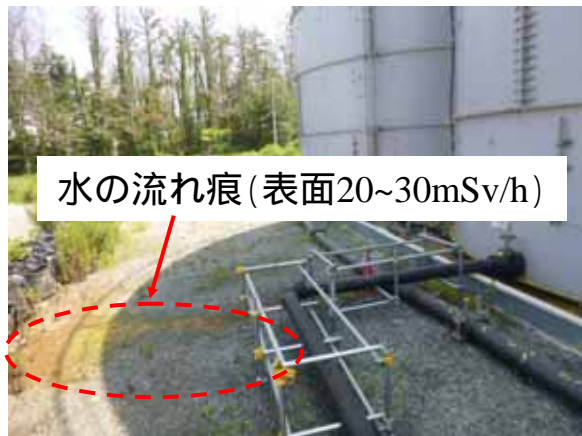
水の流れ痕 (表面20~30mSv/h)

約0.5m × 6m × 1cm

約3m × 3m × 1cm (水面から50cm程度で
100mSv/h(+)以上)

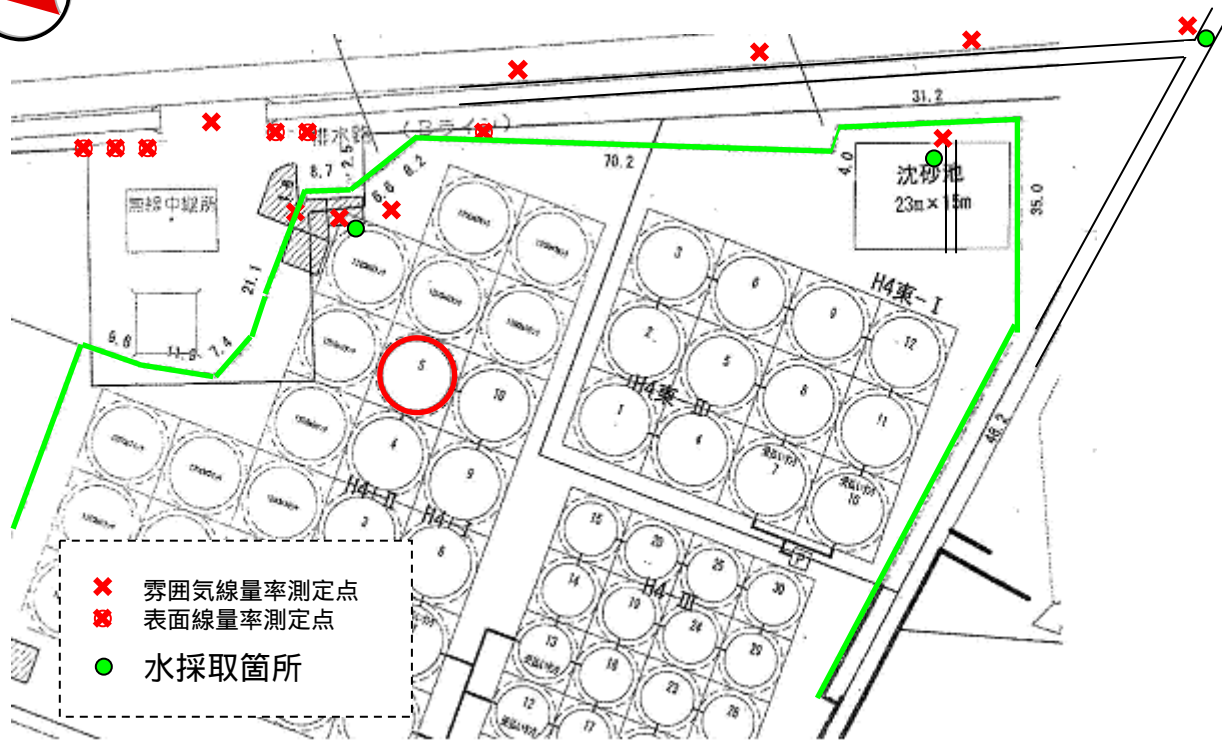
線量率測定及び漏えい水等の分析結果

測定点	線量率	
	+ 線	線
	> 100	1.5
	5.5	0.1
	0.08	0.05
	0.04	0.04
	0.06	0.06
	0.06	0.06
	0.045	0.045
	0.06	0.06
	0.15	0.015
	90.0	0.36
	96.0	0.45
	90.0	0.35
	0.35	0.07
	0.12	0.11
	0.024	0.015

測定点	核種 (Bq/cm ³)					全 (Bq/cm ³)	塩素 (ppm)
	Cs-134	Cs-137	Co-60	Mn-54	Sb-125		
漏えい水	4.6E+1	1.0E+2	1.2E+0	1.9E+0	7.1E+1	8.0E+4	5,200
沈砂池	<2.0E-2	<2.6E-2	<1.3E-2	-	-	4.1E+1	-
側溝	<1.9E-2	<2.7E-2	<1.4E-2	-	-	1.3E-1	-

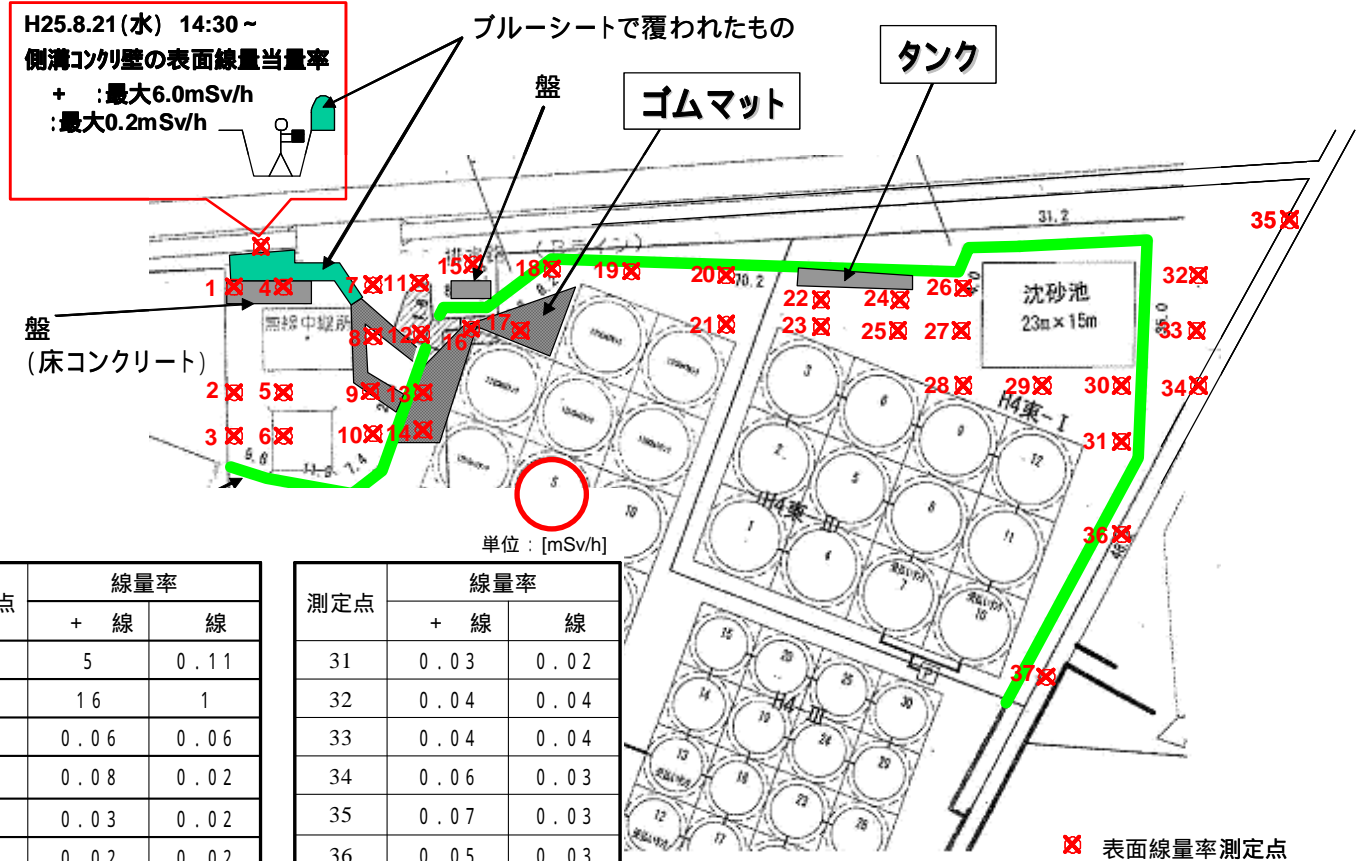
線量率測定及び漏えい水等の分析結果

測定点	線量率	
	+	線
1	9.0	0.04
2	0.13	0.10
3	0.1	0.08
4	2.0	0.04
5	0.10	0.08
6	0.17	0.08
7	0.15	0.03
8	3.0	0.1
9	0.2	0.16
10	1.3	0.06
11	0.11	0.11
12	0.07	0.03
13	0.11	0.03
14	2.0	1.2
15	0.14	0.12

測定点	線量率	
	+	線
16	5	0.11
17	16	1
18	0.06	0.06
19	0.08	0.02
20	0.03	0.02
21	0.02	0.02
22	0.07	0.04
23	0.05	0.04
24	0.04	0.04
25	0.06	0.03
26	0.03	0.03
27	0.03	0.03
28	0.09	0.03
29	0.03	0.03
30	0.03	0.03

測定点	線量率	
	+	線
31	0.03	0.02
32	0.04	0.04
33	0.04	0.04
34	0.06	0.03
35	0.07	0.03
36	0.05	0.03
37	0.05	0.03

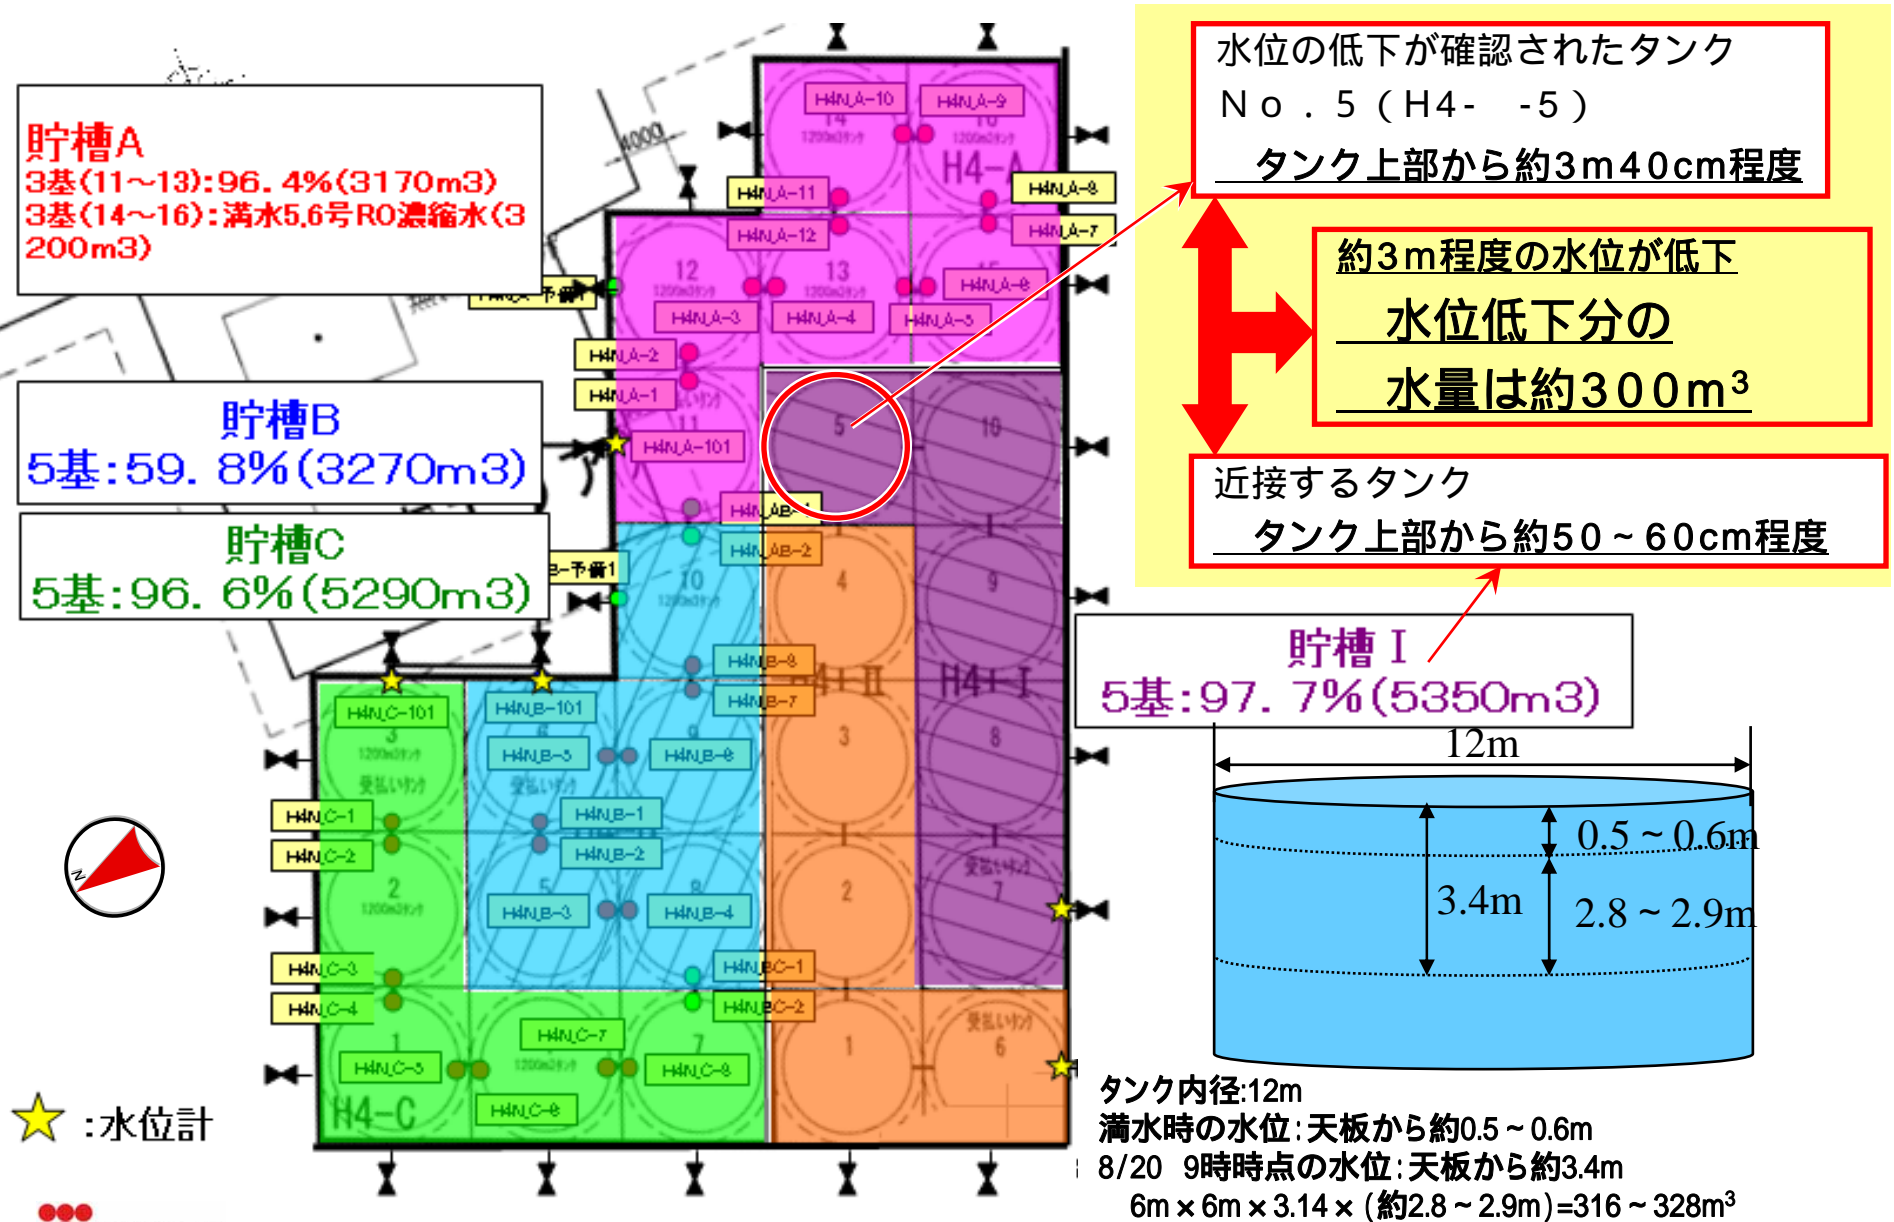
各タンクの水位と漏えい量

- 堰内の漏えい量
仮設タンクに回収した量 4m^3 (8/20 0時時点)
- タンクからの漏えい量
漏えいが発生したタンクの水面をタンク上部から巻き尺で計測。
当該タンクは満水だったため、本来タンク天井から0.5～0.6m程度下位に水面があるものが、340cm下位にあることを確認。(8/20 7時時点)
タンク水位で約3m程度の漏えい。
10m程度の水位で1000 m^3 貯蔵できるタンクであるため、約300 m^3 程度の漏えいがあったものと推定。
- タンクからの漏えい量約300 m^3 程度に対し、現在確認されている漏えい水量が(4 +) m^3 程度であること、および堰外の水の流れ痕、排水路の壁面で最大6.0 mSv/h (+ (70 μm 線量当量率))の線量を確認
- 8/20にタンク水位低下率を測定したところ、約6時間で5cm(約5 m^3 に相当)の低下を確認
水位低下率測定結果から、過去から微少漏えいが継続していたと推定、大半は土に染みこんでいると想定。
汚染した土砂等が排水路に流れた可能性があり、今後、詳細に調査および評価を実施。なお、今回の漏水発見当時においては、当該排水路近傍の地表面で水が流れていないことを確認。

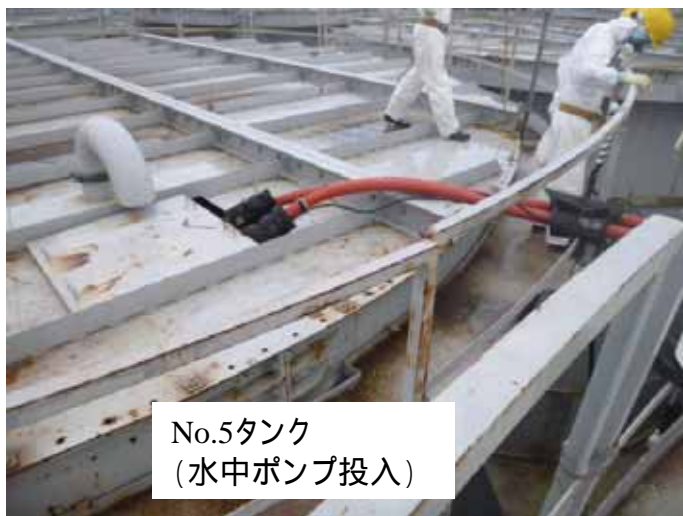
ホース敷設状況

水中ポンプから移送先までの
タンクまではホース1本で移送
する。
途中でフランジなどの継ぎ手
部はない。

漏えいしているNo.5タンクから水中ポンプ2台でNo.10タンクへ移送する。
移送量はNo.6タンクの水位計でNo.10タンクの水位を監視する。

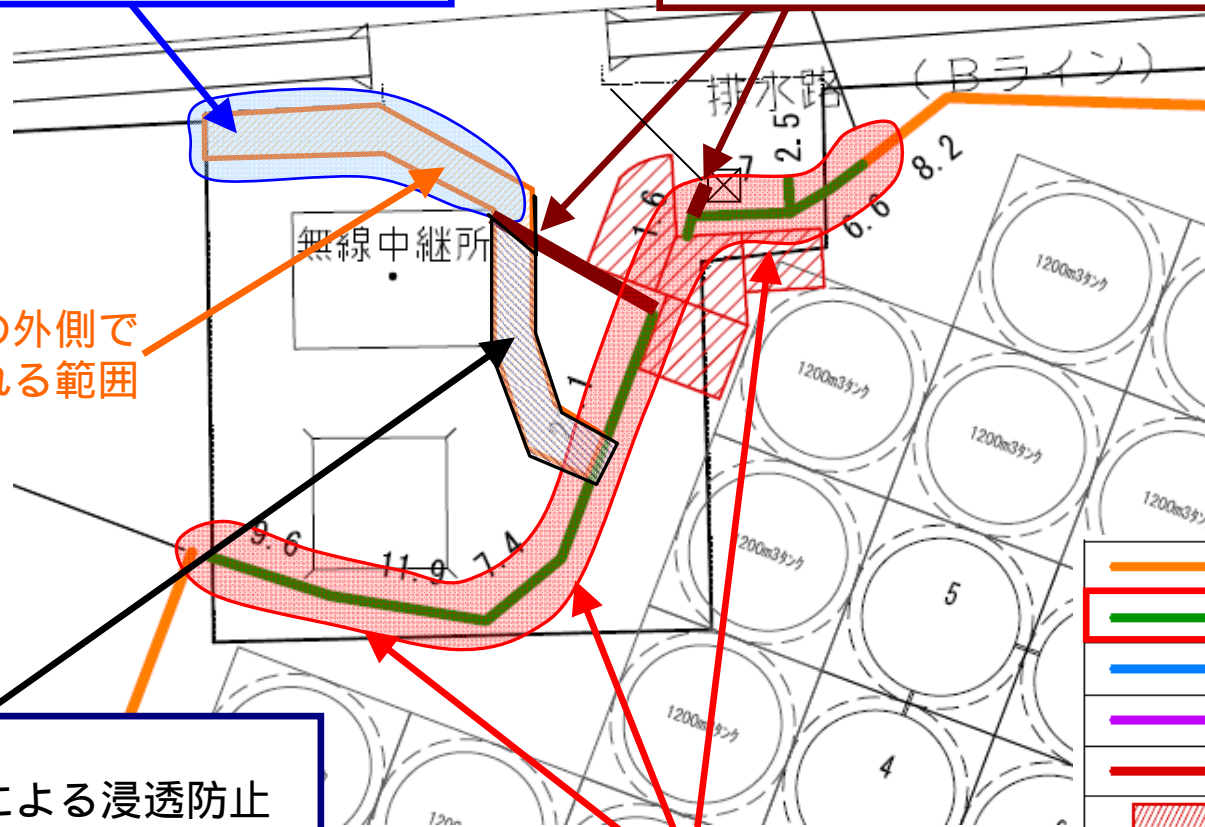
土のう式堰の外側で
汚染がみられる範囲

対策
ブルーシートによる雨水の浸透防止

対策 盛土（一部、土のう）と遮水シートによる土堰堤の設置

対策
遮水シートによる浸透防止

対策 土のう式堰のすき間を埋めるため前面または背面に盛土

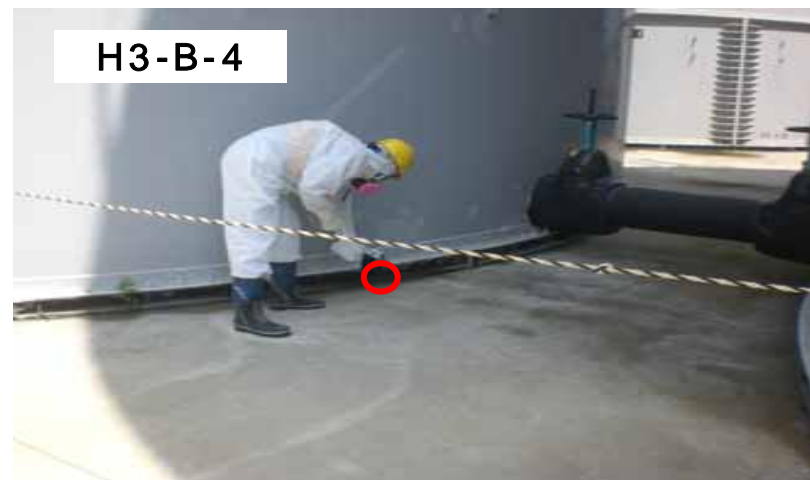
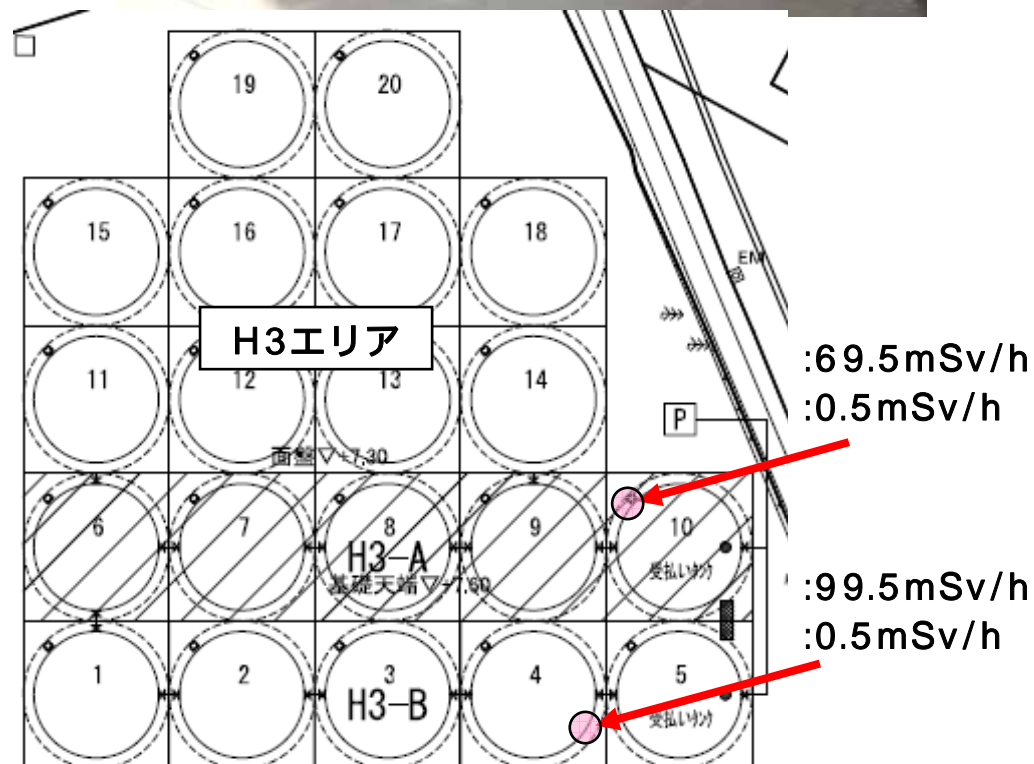
類似タンクの総点検(8/22実施)

- ・タンク及びドレン弁からの漏えい及び水たまりは確認されず
- ・H3エリアタンクの底部付近に局所的に線量が高い箇所(2箇所)を確認
- ・線量が高い箇所(2箇所)は乾燥しており、堰内外への流出は確認されず
- ・当該H3エリアタンク(2基)の水位は水受入完了時と変化なし

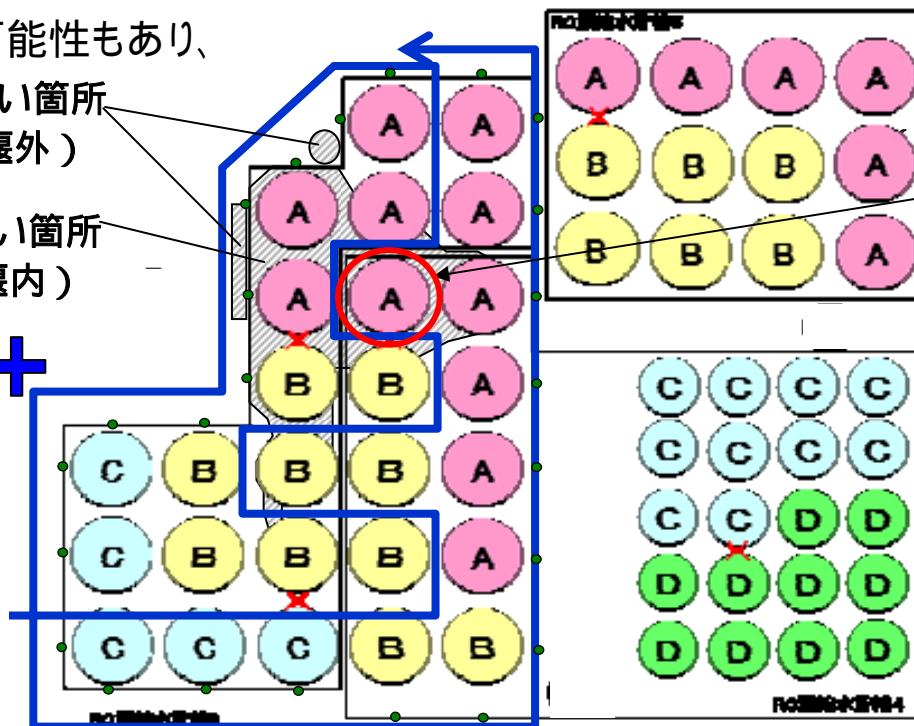
今回の事象では8 / 18夕方パトロールにて不自然な水たまりのないことを確認している()。

- ・通常見られるような水たまりはあった。
- ・ドレン弁からの流出はなかった。
- ・被ばく量: 0.1mSv, : 0.0mSv
- ・8/18夕方のパトロール動線

一方で微小漏えいが発生していた可能性もあり、
管理面、設備面から監視方法の見直しを検討する。
