# 汚染水に関わる現場進捗状況

平成25年9月27日  
東京電力株式会社

## (1) H4エリアタンク漏えい箇所調査状況

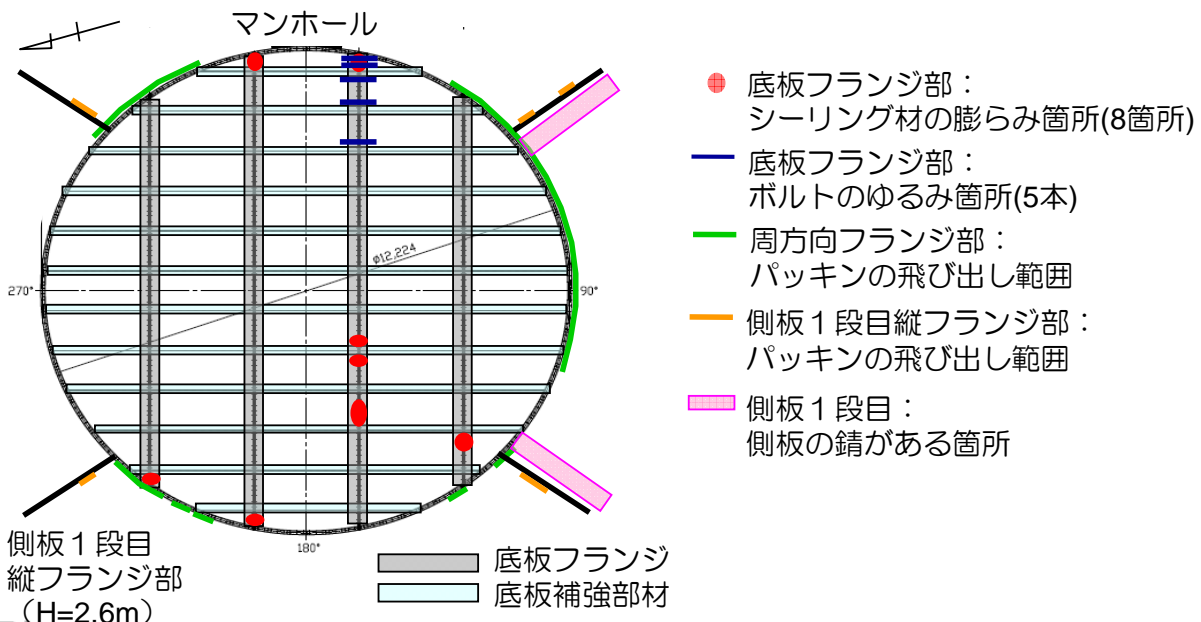
## ボルト打診、目視確認結果

- タンク内部の目視確認を行い、側板最下部と底板とのフランジ部および底板フランジ部にシーリング材の変形・破損を確認した。
- ボルトの打診等による締結状態の確認を行い、5本のボルトに緩みを確認した。
- 側板の1枚に錆を確認した。

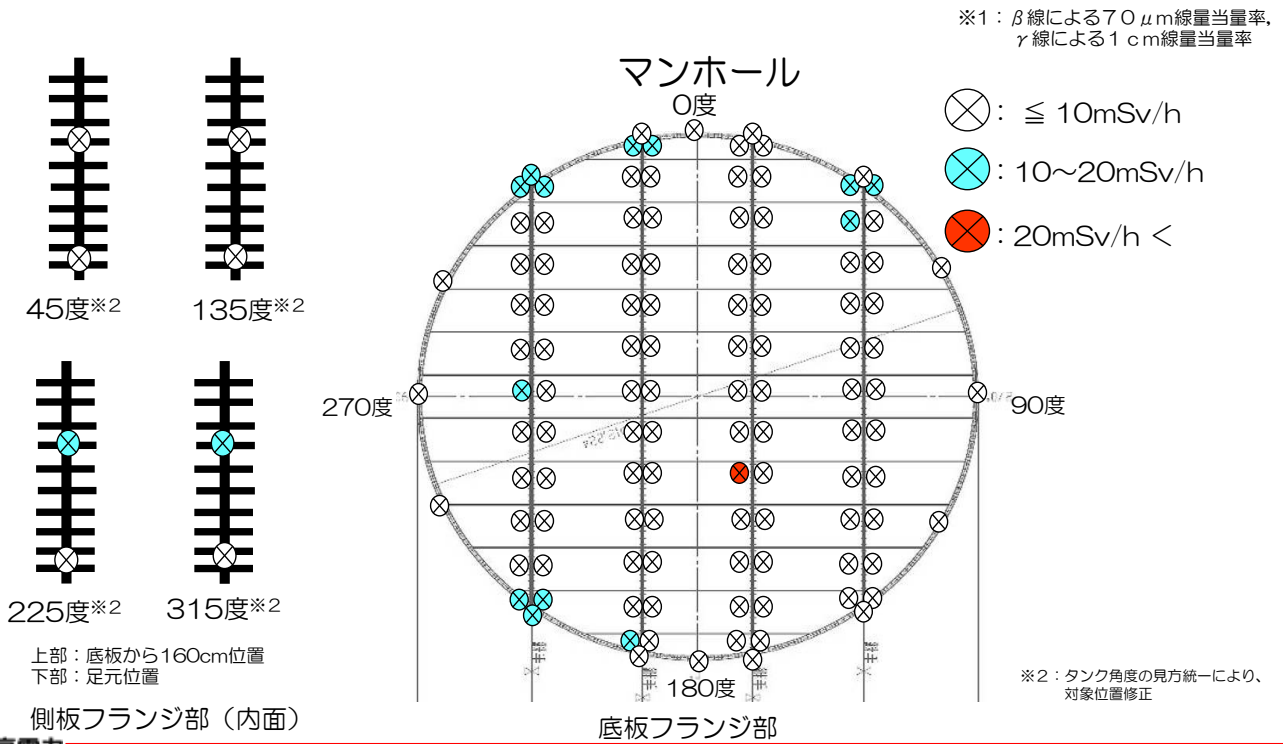
# No.5タンク線量測定結果

- フランジ部の線量測定の結果、β線で概ね10mSv/h以下であり、最大約22mSv/h（γ線は0.02~0.125mSv/h程度）であった。

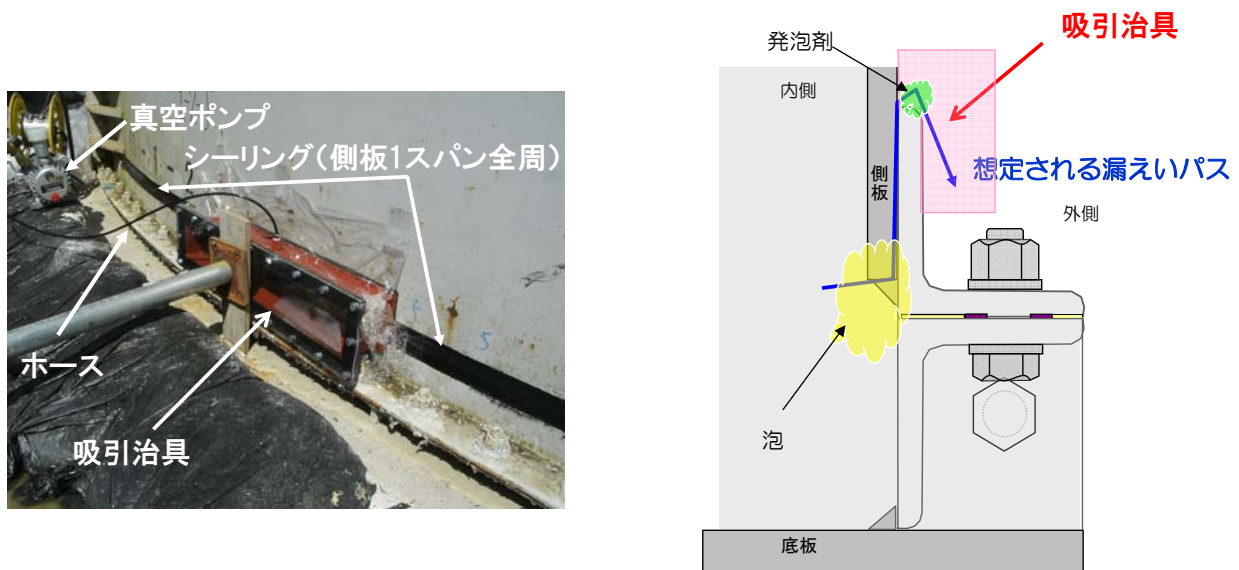
側板-フランジ部断面図

- タンク下部側板とフランジ部との溶接部のうち、比較的高線量が確認された箇所（さび部）について、局所的に吸引（-0.06MPa）を実施した（9/19）。
- 当該部からに塗布した発泡剤からの継続的な泡の発生は確認されなかった。また、タンク内部に塗布した泡も吸い込まれなかった。

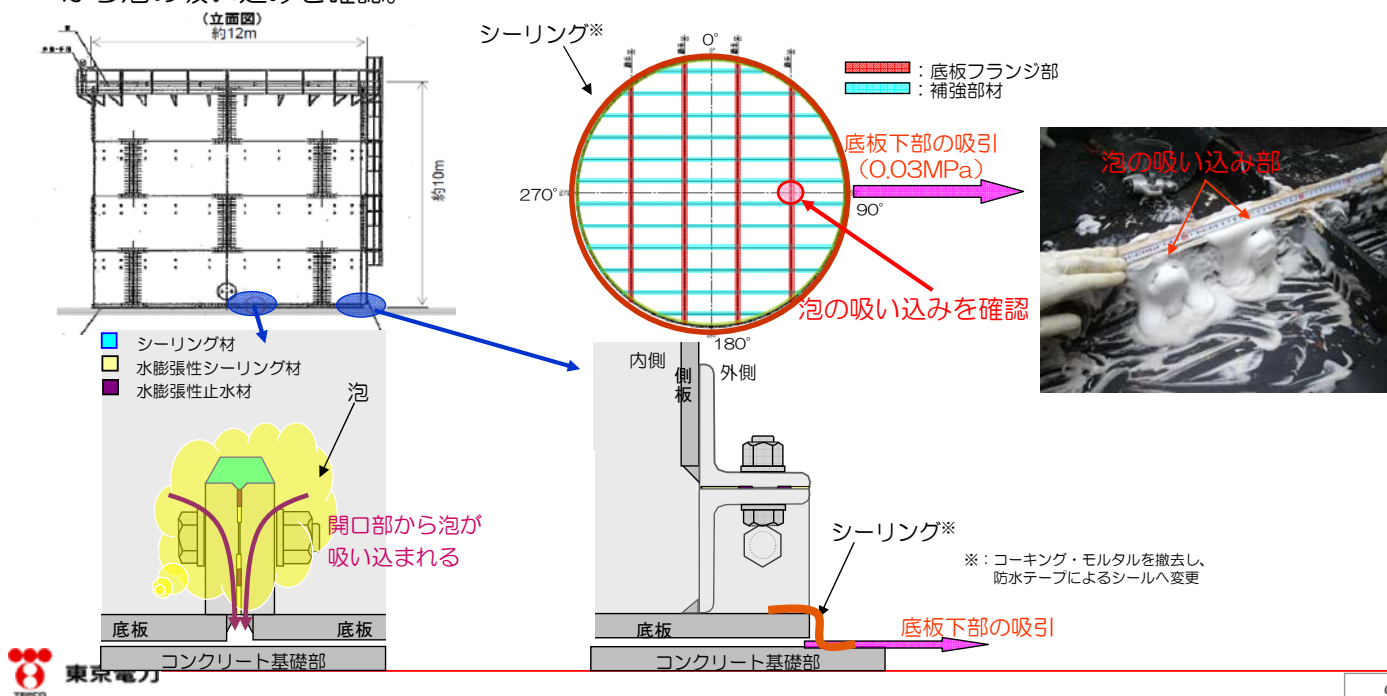
# 底板バキューム試験について

- タンク内部のフランジ部等に泡を塗布し、タンク底部外側を吸引する。開口部から泡が吸い込まれることにより、開口部の位置を特定する方法。
- 底板バキューム試験を実施したが、底板周辺に設置しているコーキング、モルタルからの漏れ（インリーク）があったことから、泡の吸い込みは確認されなかった（9/20）。
- タンク底板下の残水処理、再シーリングの上、再度試験を実施し（9/25）、隣り合うボルト2箇所から泡の吸い込みを確認。

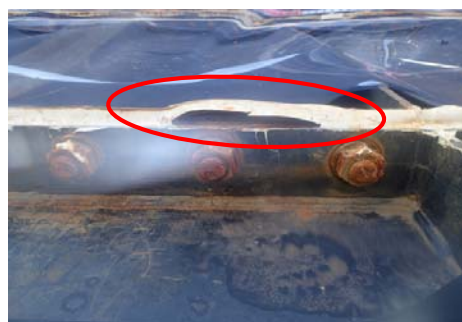
底板フランジ部シーリング材の膨らみ  
(平成25年9月19日撮影)

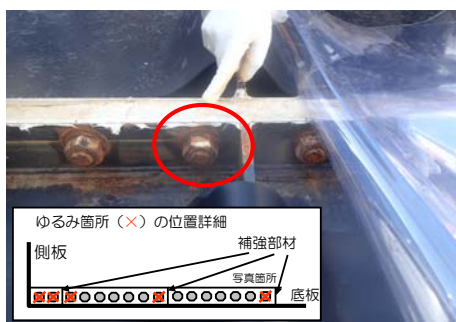
ボルトのゆるみ箇所  
(平成25年9月19日撮影)

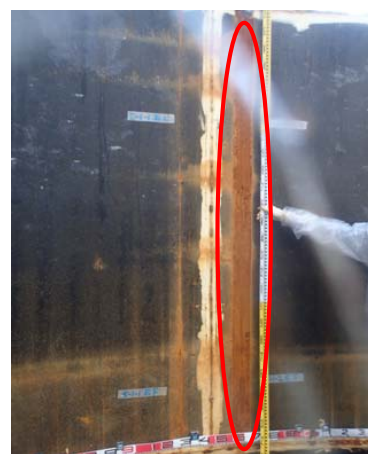
側板1段目 錆の箇所  
(平成25年9月19日撮影)

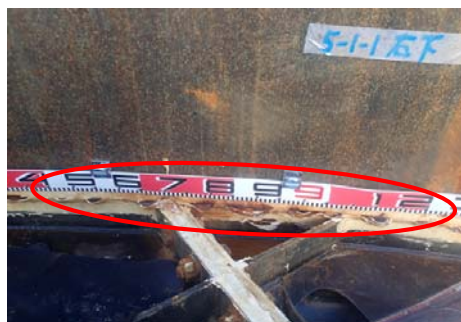
周方向フランジ部 パッキンの飛び出し  
(平成25年9月19日撮影)

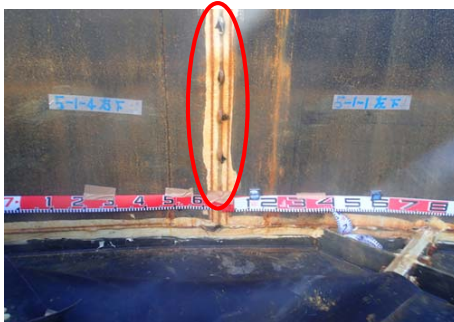
側板1段目縦フランジ部 パッキン飛び出し  
(平成25年9月19日撮影)

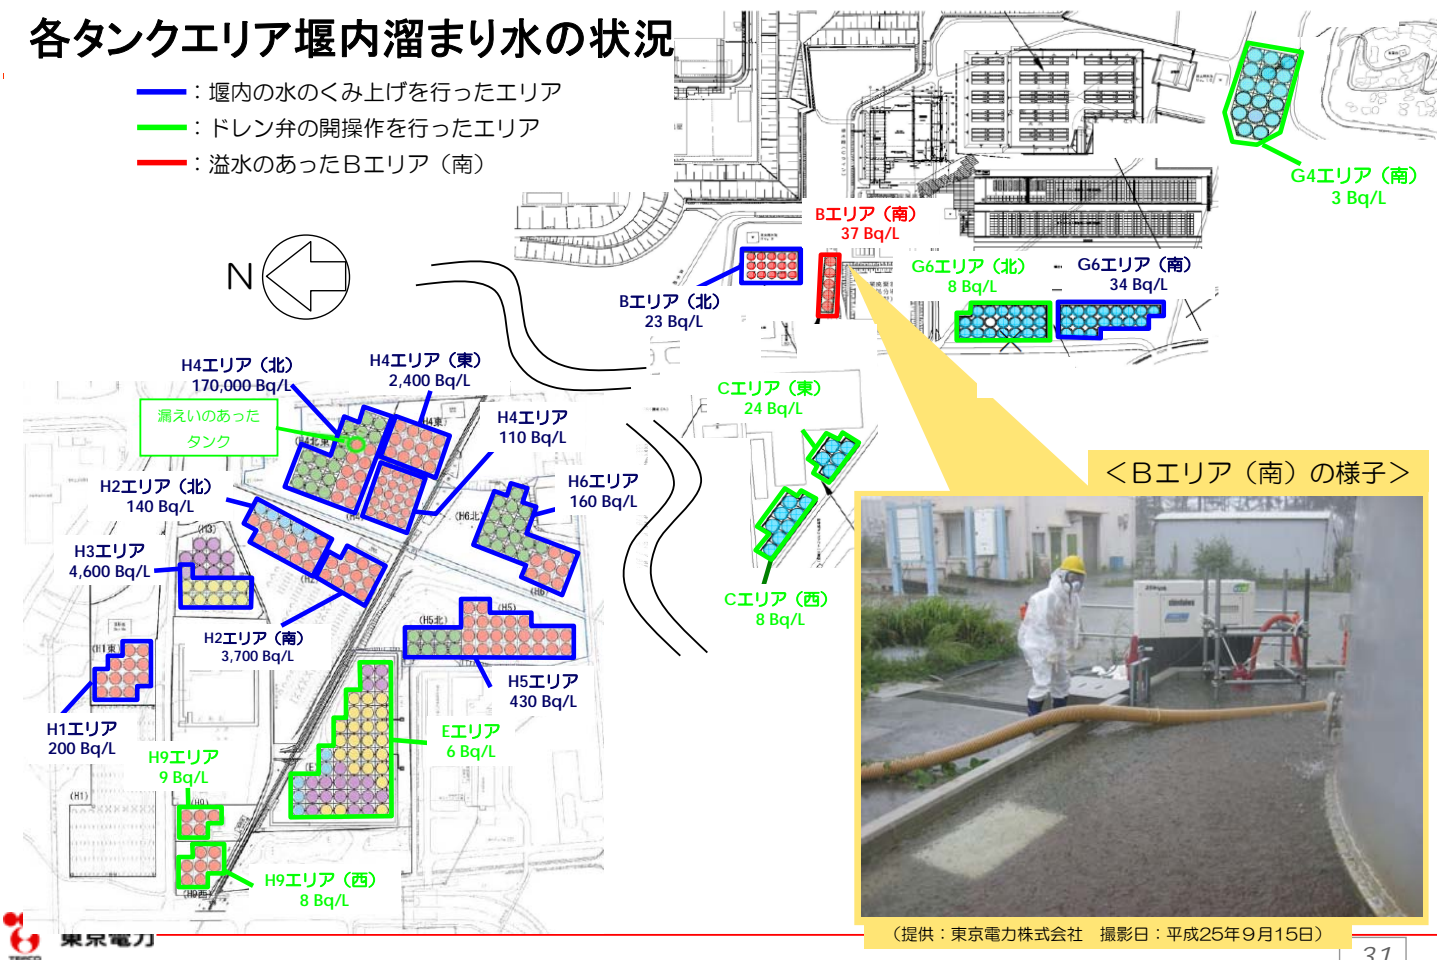
## 各タンクエリア堰内溜まり水の状況

- B(南)エリアの堰内溜まり水の溢水について
- 9月15日午後1時8分頃、タンク堰内の水位上昇に備えて堰内雨水回収準備中の当社社員がBエリアタンク堰内溜まり水の溢水を発見
- 9月15日午後1時13分にタンク堰内溜まり水をBエリアタンクに移送開始し、同日午後3時22分に移送停止
- 9月15日午前7時の堰内水位確認では7cm程度であったが、同日12時50分頃に発生した急激な降雨の影響により、堰内の溜まり水が溢水したものと推定
- 溢水した溜まり水の測定結果は、全ベータ：37Bq/L

- タンク堰内溜まり水の排水及び汲み上げについて (9月16日)
- 台風の接近に伴う降雨によりタンク堰内に多量の雨水が溜まり、急激に堰内溜まり水の水位が上昇
- Sr90の告示基準（30Bq/L）より十分低い値で雨水と判断できる溜まり水は、堰ドレン弁を開操作し、タンク堰外に排水（7エリア：合計約1,130m<sup>3</sup>）
- Sr90の告示基準（30Bq/L）を満足しない溜まり水は、当該エリア内のタンクに汲み上げ（12エリア：合計約1,410m<sup>3</sup>）

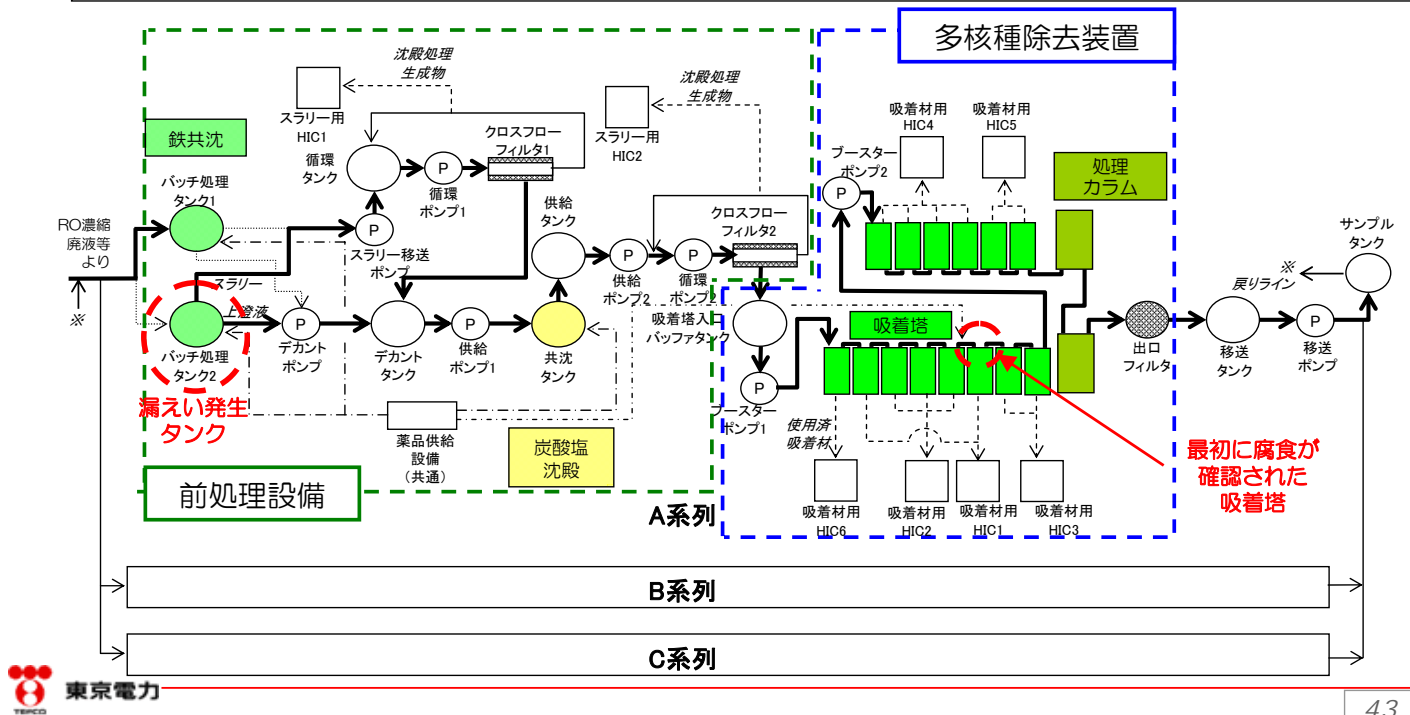
# 漏えい・腐食発生箇所

- 6月15日にバッチ処理タンク2Aで発生したタンク下部からの漏えいを確認。
- その後、水平展開調査において、吸着塔6A等において腐食が確認されていることを確認。

溶接線近傍に一部変色（茶色）している箇所があることを確認

変色した水の滴下跡があることを確認

大漏えいには至らず、タンク下部の受けパン床上に僅かな漏えい（数滴の滴下跡）をパトロールで発見

生成した鉄沈殿物がタンク内に堆積・付着することによる**すき間環境の形成**と、薬液注入（主に次亜塩素酸）等による**腐食環境が促進**といった**複合的な要因が重畳したこと**によって、想定以上の腐食が発生し、欠陥が貫通、漏えいに至ったもの。

吸着塔6に充填された**銀添着活性炭に腐食を発生、促進させる要因**があると考えられ、かつアルカリ環境下ではない吸着塔6下流側に腐食が確認された。

腐食が確認されたフランジ部は、フランジ部の形状により流体が**よどみ状態**となっており、**局部腐食が発生しやすい低流速**となっていることも腐食を促進させる要因となっていたと推測。
