福島第一原子力発電所の最近の状況

2014年11月13日
東京電力株式会社

2-1 台風対応の改善状況について

2-2 4m盤地下水観測孔No.1-6における 濃度上昇について

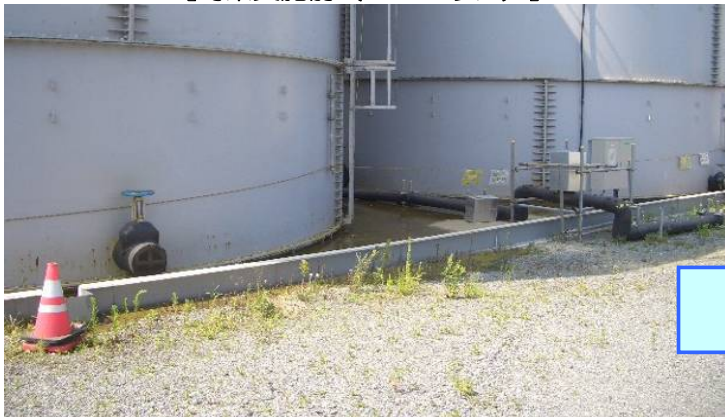
【対策実施前（H4エリア）】

- ・タンク建設中の仮堰6エリアを除き、堰高が300mm→750~1,200mmへ

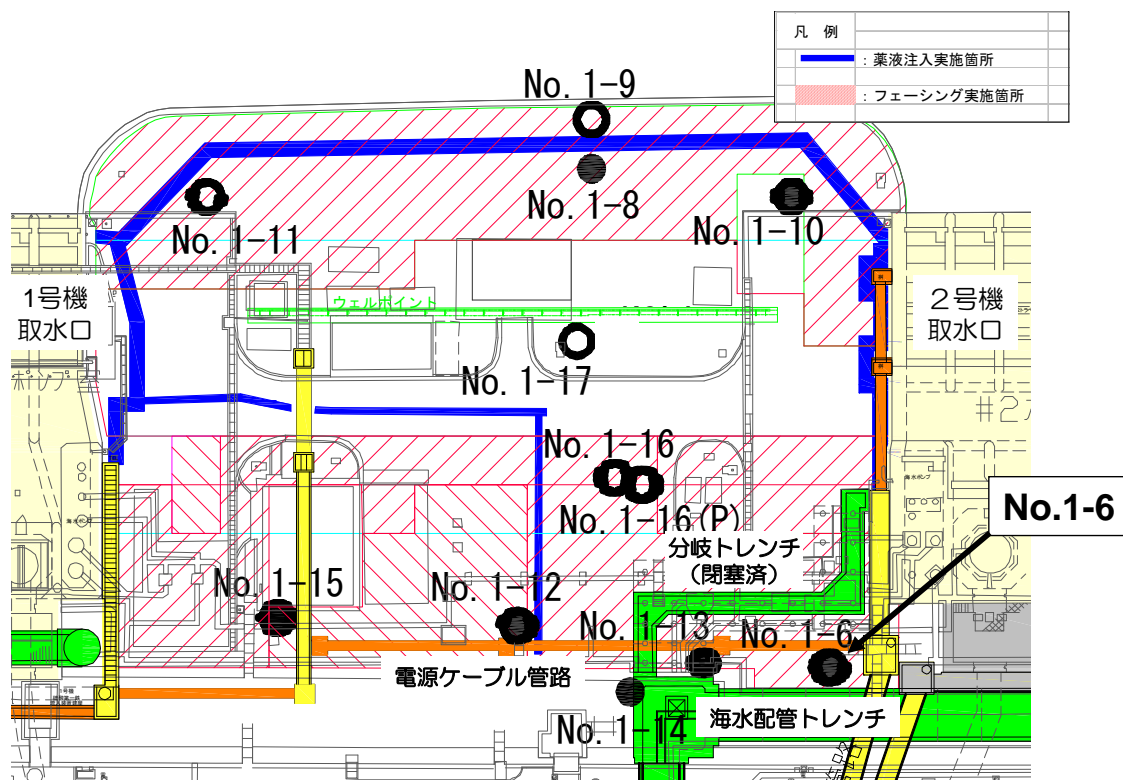
2. 4m盤地下水観測孔No.1-6の採取位置

- 台風18号通過後の、10/9及び10/13に採水した4m盤地下水観測孔No.1-6の地下水のCs-137濃度が、それぞれ5万1千Bq/L、19万Bq/Lと2回続けて過去最大（3万6千Bq/L（9/29））を更新した。
- 同時に、全β濃度も210万Bq/L、780万Bq/Lと2回続けて過去最大（140万Bq/L（8/11））を更新。
- なお、トリチウム濃度はほとんど上昇していない。
- No.1-6は、過去の大量漏えいの際に流出経路となったと考えられる分岐トレンチや電源ケーブル管路の近くに位置し、それらの下部の砕石部や周囲の土壌には、現在も汚染が残っていると考えられる。
- 台風時の降雨により地下水水位が急上昇し、これらの汚染箇所へ到達し、放射性物質をNo.1-6観測孔付近に押し流した可能性が高いと考えられる。
- 10/15より、No.1-6、No.1-14、No.1-16のサンプリング頻度を、従来の週2回から毎日に増やし、監視を強化。低下傾向となったことから、10/22より頻度を基に戻して監視を継続。
- NO.1-6は、護岸付近の地盤改良及びウェルポイントの上流側にあり、海側のNo.1-9の濃度にも上昇は見られないことから、海洋への影響は無いものと考えられる。

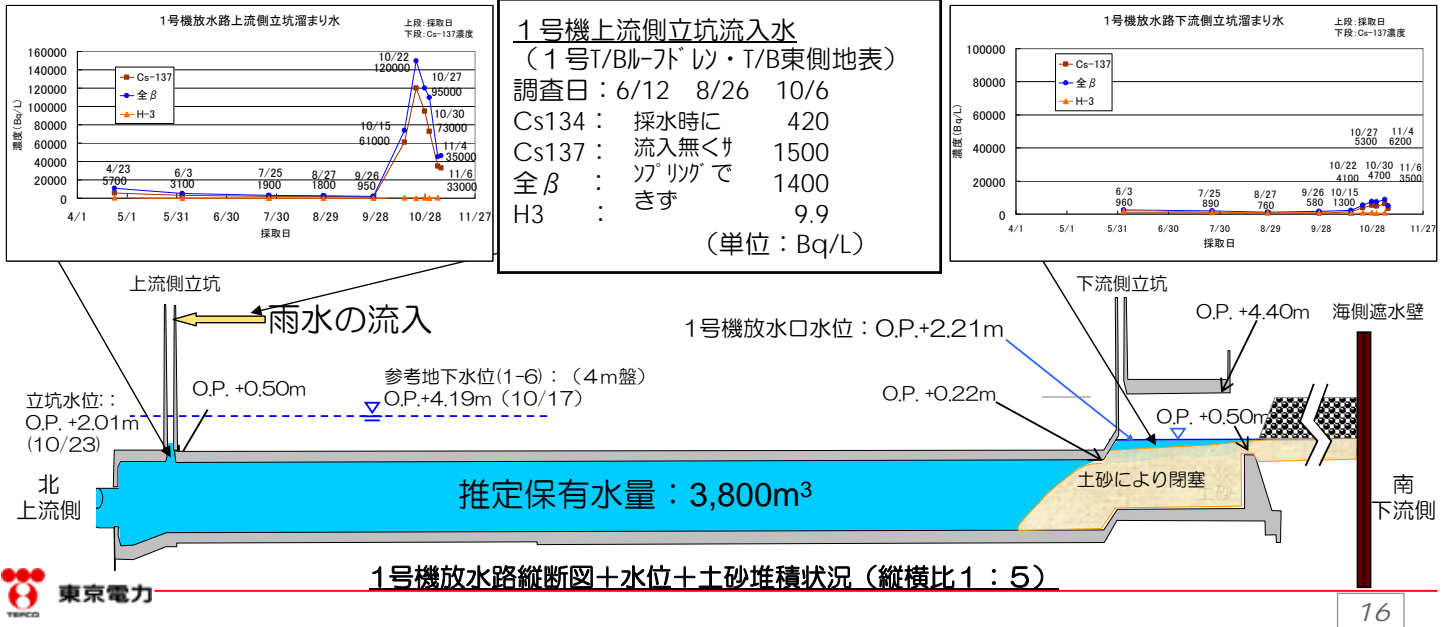
1.2 1号機放水路調査結果

- 1号機放水路上流側のセシウム137濃度は、4月の5,700Bq/Lから、9月末には950Bq/Lまで低下。下流側の濃度も5月の960Bq/Lから、9月末には580Bq/Lまで低下。
- 降雨時に1号機タービン建屋周辺の雨水が流入するものの、10/6の台風18号による降雨時に採取した流入水のセシウム濃度も1,500Bq/Lであり、放水路の溜まり水濃度と大きく変わらない濃度であった。
- 2度の台風通過後の10/15に採取した上流側の溜まり水の濃度が、61,000Bq/Lに上昇。1週間後の10/22には、更に120,000Bq/Lに上昇した。
- 全β濃度も上昇しているが、セシウム濃度と同程度の濃度であることから、検出された全β放射能はほとんどがセシウムによるものと考えられる。また、トリチウム濃度は上昇していない。
- 10/27には下降に転じており、台風に伴う豪雨による何らかの汚染の一時的な流入と考えられる。

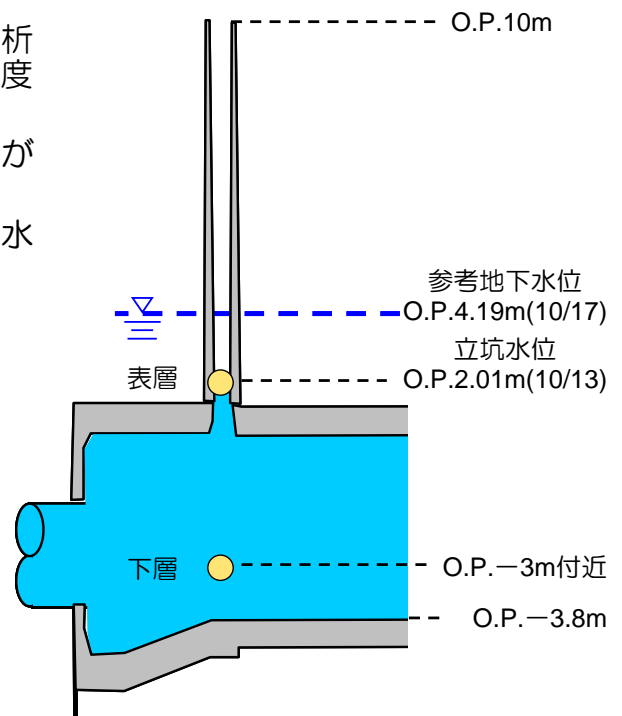
1号機放水路上流側立坑付近断面図

- これまでの採水では、立坑の表層のみの採水であったことから、放水路内下層の採水を実施した。
- 放水路底面より1m付近で採水した溜まり水を分析したところ、表層に比べてセシウム濃度は1/8程度であった。
- 下層の水は塩素濃度が高く、新たに流入した淡水が表層付近に分布しているものと考えられる。
- トリチウム濃度は下層が高く、過去に流れ込んだ水が滞留している可能性がある。

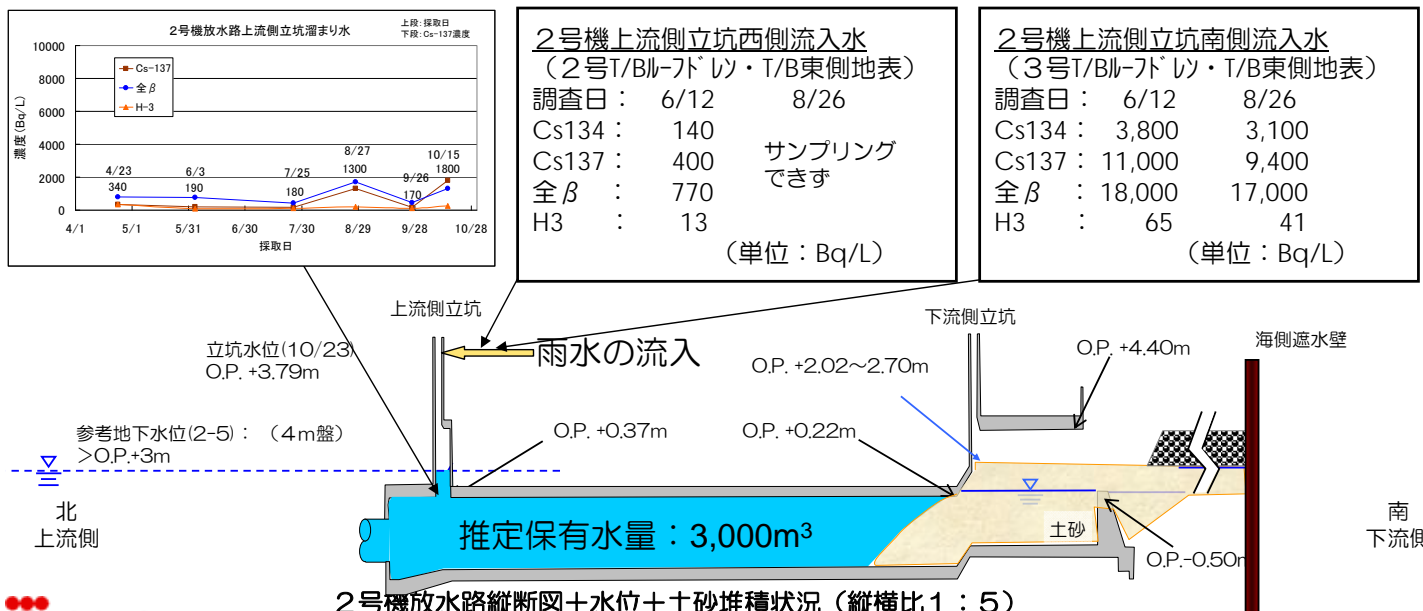
【参考】2号機放水路調査結果

- 2号機放水路上流側は、当初よりセシウム137濃度が340Bq/Lと低かったが、8/26の降雨翌日の採水で、1,300Bq/Lに上昇し、9月末には170Bq/Lに低下。台風後の10/15の採水では再度1,800Bq/Lに上昇。
- 3号機タービン建屋周辺からの流入水のセシウム濃度が高く、一時的に濃度が上昇するものの、拡散や希釈、沈降等により濃度が低下しているものと考えられる。

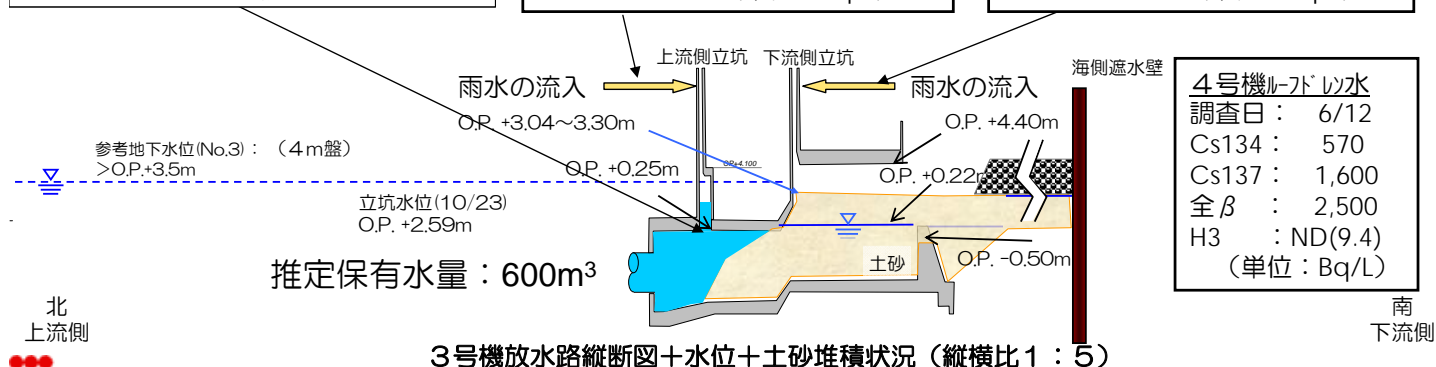
3号機放水路縦断面図+水位+土砂堆積状況(縦横比1:5)

- 3号機放水路上流側は、2号機放水路と同様、当初よりセシウム137濃度が570Bq/Lと低かったが、8/26の降雨翌日の採水で1,600Bq/Lに上昇し、9月末には570Bq/Lに低下、台風後の10/15の採水で再度1,100Bq/Lまで上昇。
- 2号機同様、放水路への流入水濃度は溜まり水より高く、降雨時の流入により一時的にセシウム濃度が上昇するものの、拡散や希釈、沈降等により濃度が低下しているものと考えられる。

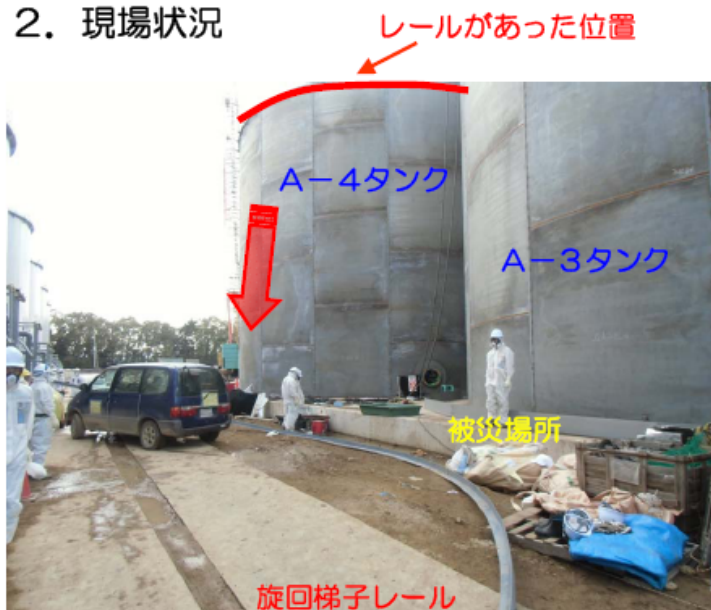
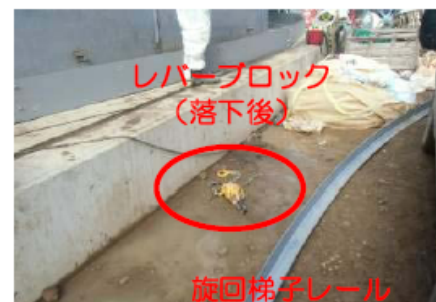
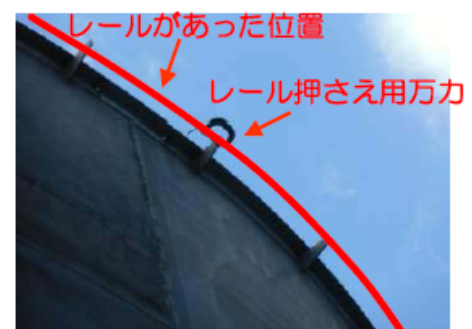
2. 現場状況

- 福島第一原子力発電所J2エリアにてタンク設置作業を実施中。
- A-4タンク屋根上部に仮止めしていた旋回梯子レール（半周）の位置合わせのため、仮止め冶具（レバーブロック）を緩めたところ、旋回梯子レールが仮止め位置から外れて落下。
- 一旦、地面に落ちて跳ね上がった際に、隣接するA-3タンクにて仮堰設置作業を行っていた被災者3名に接触した。
