# 福島第一原子力発電所の最近の状況

2015年12月11日  
東京電力株式会社

# 1-1 サブドレン他水処理施設の稼働開始 及び海側遮水壁の閉合について

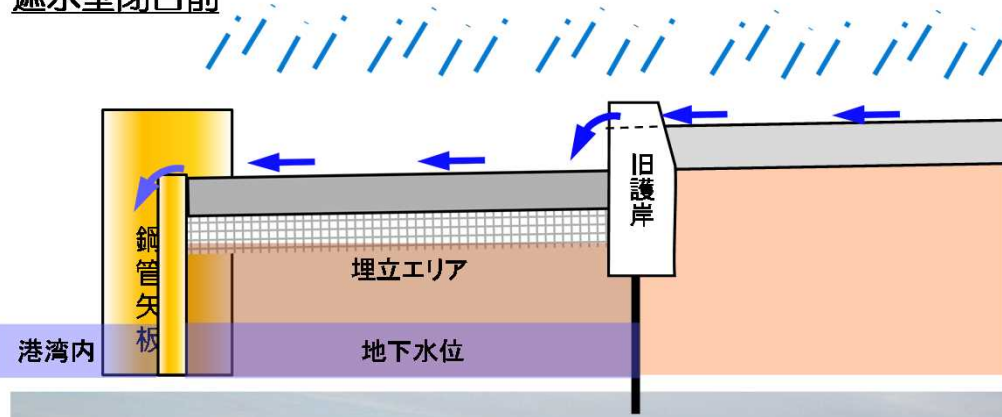
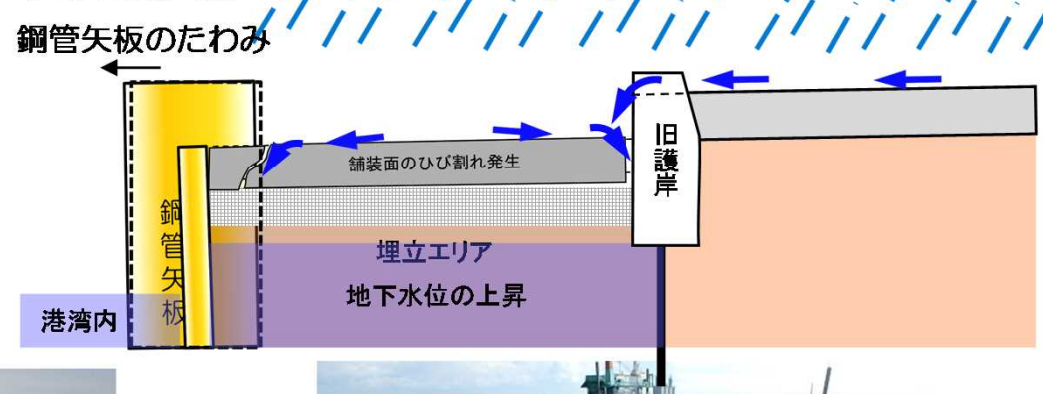
- 海側遮水壁閉合後、地下水位上昇に伴い鋼管矢板のたわみが増加し、舗装面の一部にひび割れ等が発生。
- 舗装面のひび割れ箇所からは雨水が入り、地下水ドレン汲み上げ量が増加しているため、補修を実施。今後も点検を継続し、状況に応じて補修を実施していく。
- 鋼管矢板の継手にかかる負荷を軽減することを目的として杭頭を結合する鋼材を設置。

遮水壁閉合前

遮水壁閉合後

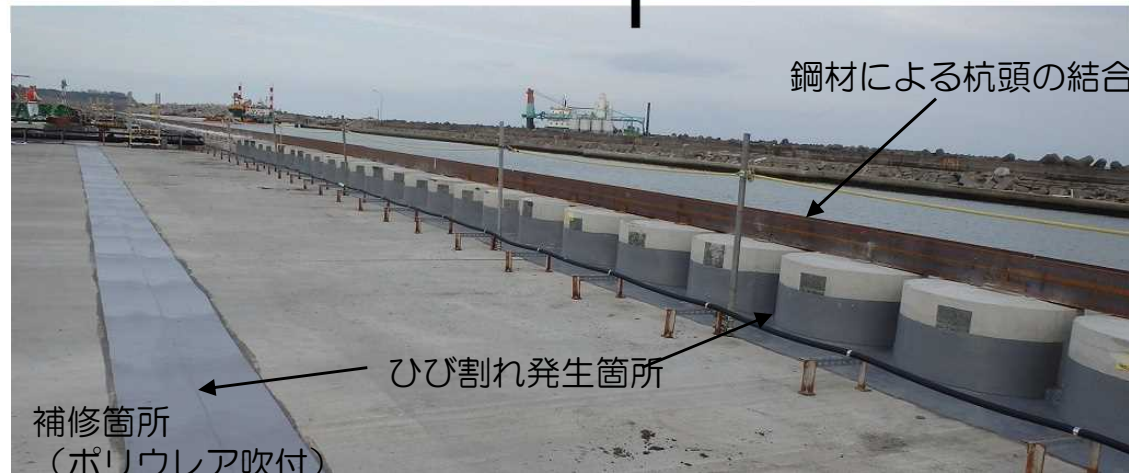
補修実施状況 (ポリウレタ吹付箇所の一例)

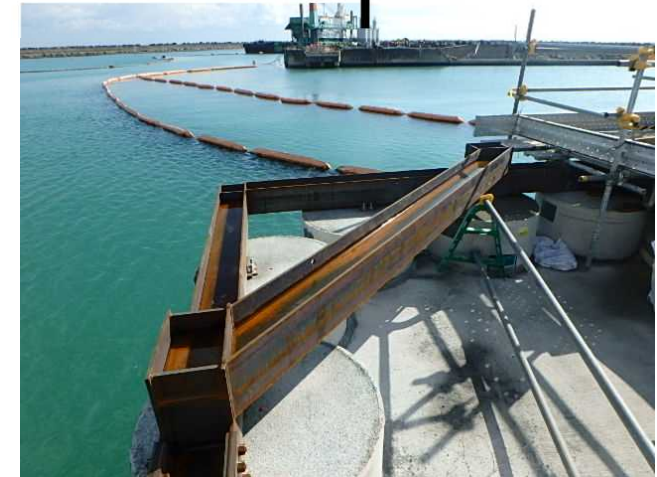
コーナー部における鋼材の補強状況

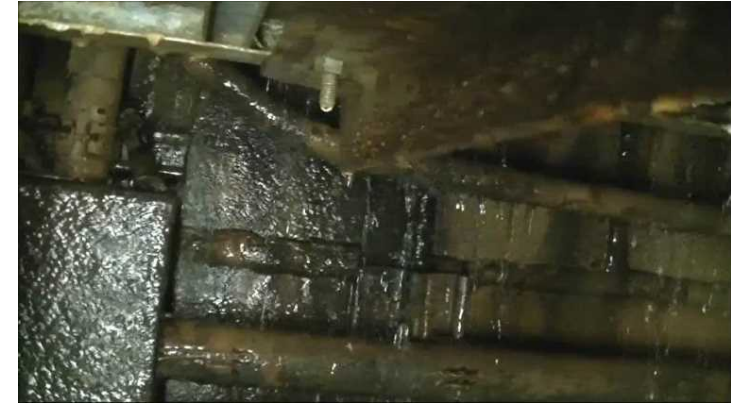
撮影日：2013年8月30日

- 2013年8月30日に1号機コントロールケーブルダクト（内寸H2.0m×W1.4m）から1号機タービン建屋への地下水流入が確認されている。
- 2015年11月12日、当該ダクトからの地下水流入状況を再調査したところ、流入が停止していることを確認した。
- サブドレン稼働による地下水位の低下に伴い、当該ダクト内の水位が1号機タービン建屋への接続高さを下回ったことにより流入が停止したものと考えられる。
