# 陸側遮水壁タスクフォースにおける 検討状況について

2015年12月11日  
汚染水処理対策委員会事務局

# 1号機タービン建屋滞留水処理について

2015年11月17日

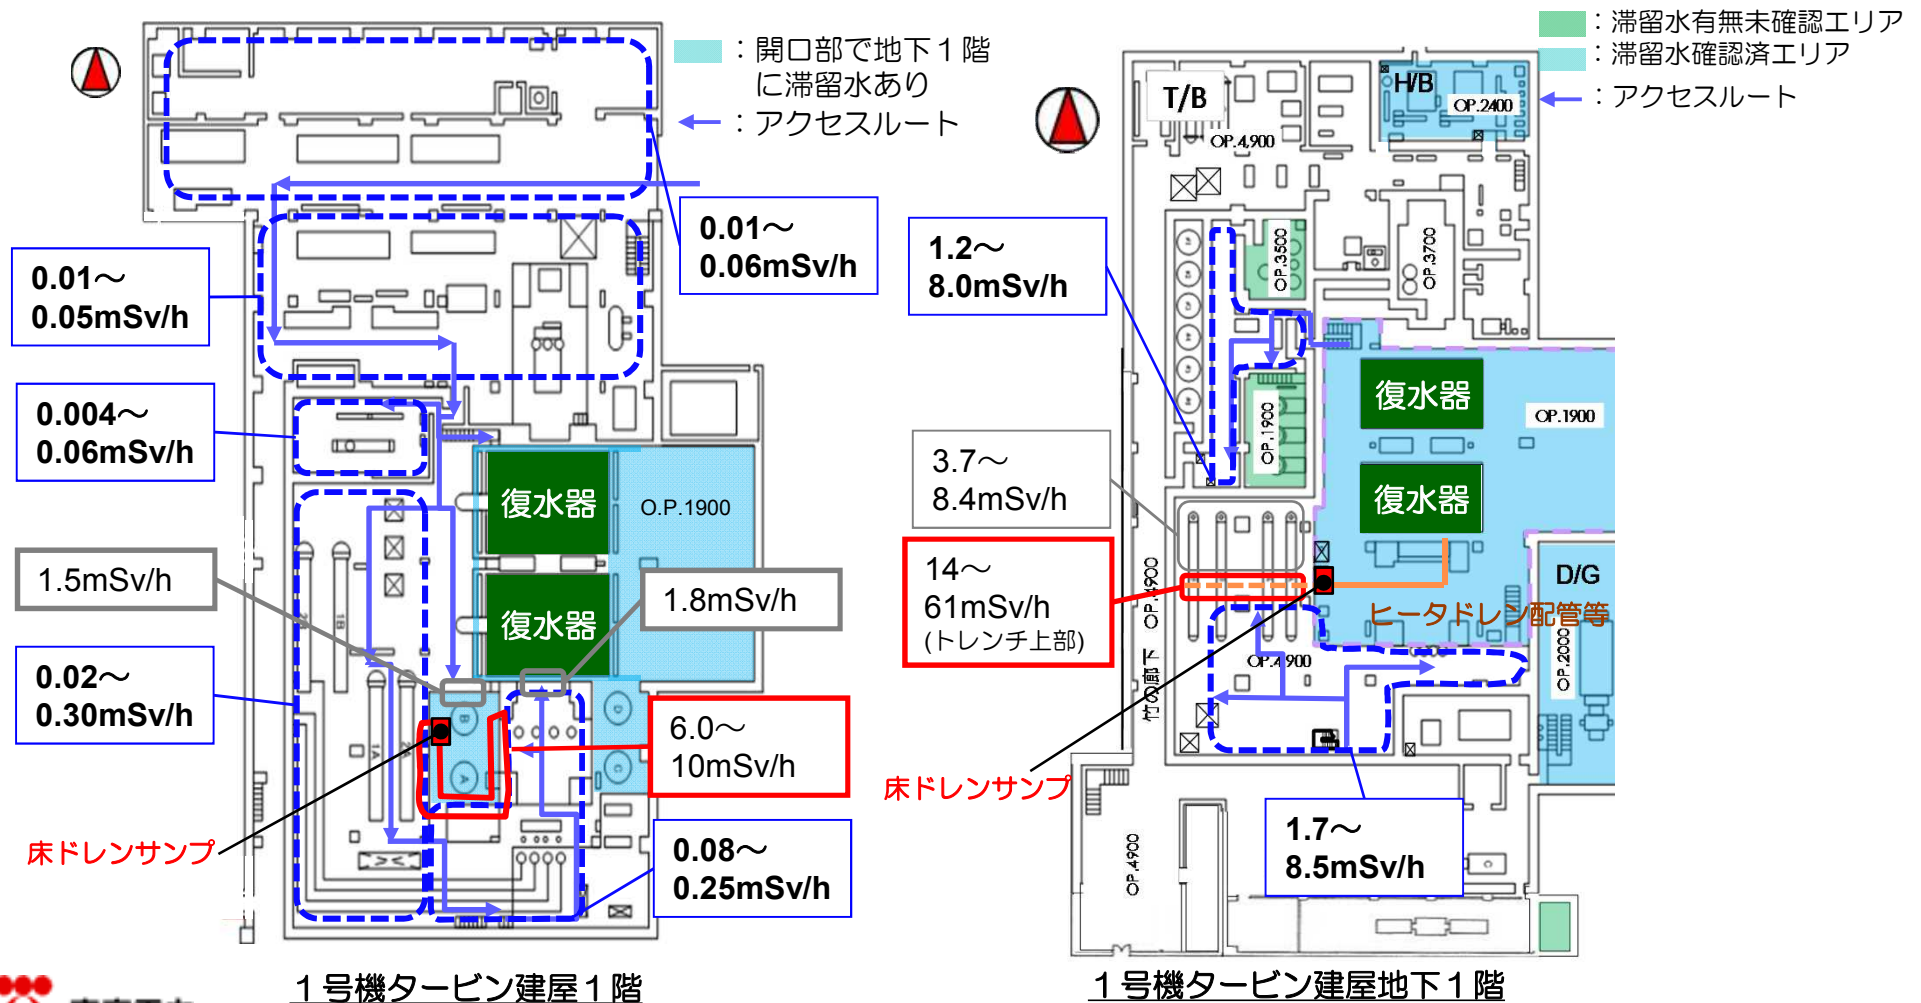
- タービン建屋1階、地下1階のアクセスルートの雰囲気線量は一部で高線量箇所が確認されたものの、概ね下記の通りであった。

1階：～0.3mSv/h程度、地下1階：～8.5mSv/h

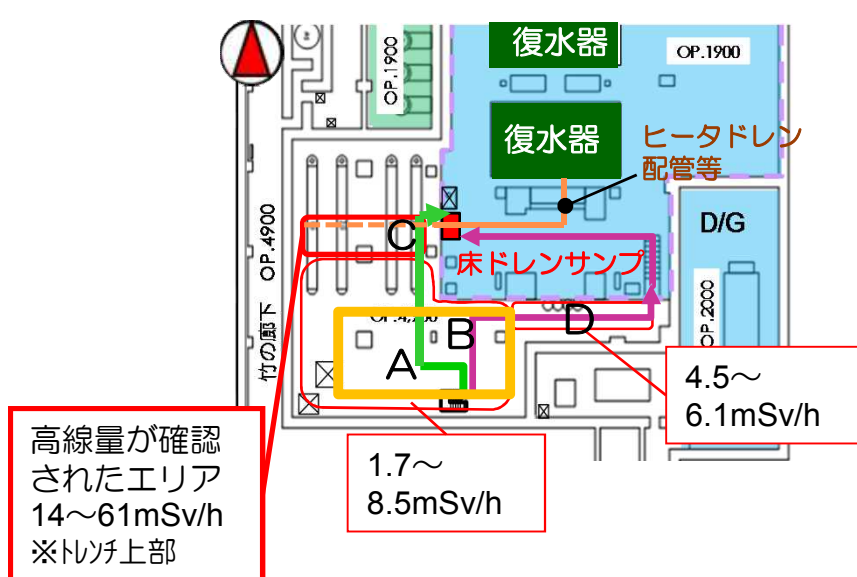
➤ 作業想定エリアの線量率分布、表面汚染密度の調査結果から、地下1階（O.P.4900）の線量寄与の評価を実施し、**床面のスラッジ及びヒータドレン配管等の影響が大きい**ことが確認された。これより、**以下の線量低減対策が有効であると評価**。

✓ 線量寄与の評価結果（O.P.4900） □：線量寄与が高い

- 床面のスラッジ（A～D地点）：**スラッジ除去**

スラッジ性状を踏まえた遠隔小型装置を設計し、モックアップによる性能確認を実施予定

- ヒータドレン配管等（B～D地点）：**内部水等の抜き取りや希釈、遮へい体設置**

内部水等の抜き取りや希釈方法を検討。内部水等の抜き取り等が出来ない場合、遮へい体を設置予定

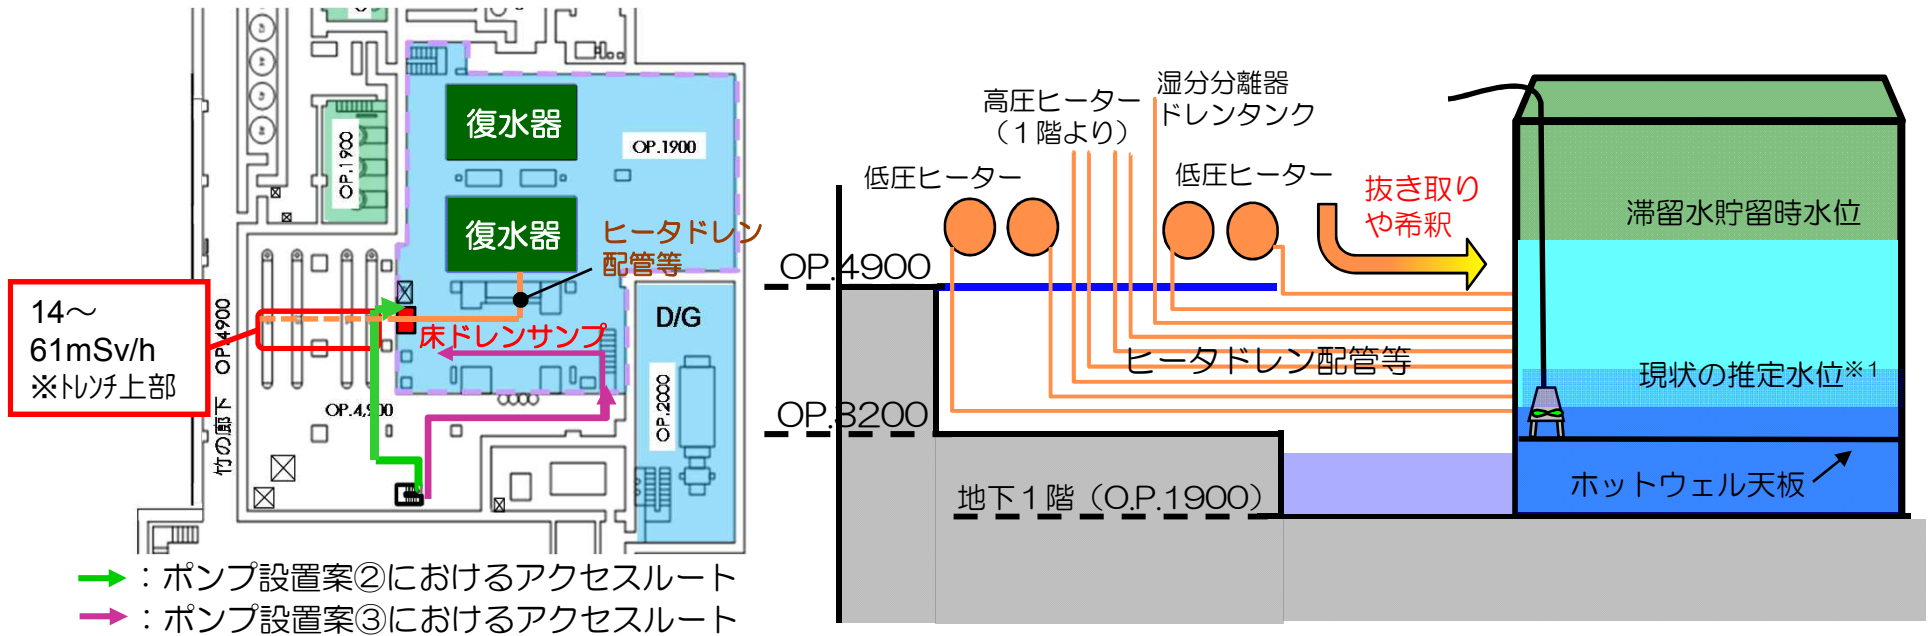
1号機タービン建屋平面図

- 現場調査の結果、**復水器と接続されているヒータドレン配管等が高線量線源**となっていることを確認。
- 復水器内に震災直後に発生した滞留水を貯留し、その後、ポンプにて滞留水の抜き取りを実施したが、復水器底部のホットウェル天板が障害となり、復水器内の滞留水が一部残存
- 設備配置状況を踏まえると、**震災直後に復水器内に貯留した滞留水が、ヒータドレン配管等に流れ込み、滞留水が残存したと推定**
- 復水器内の水抜きとあわせて、**ヒータドレン配管等の内部水の抜き取りや希釈**を検討

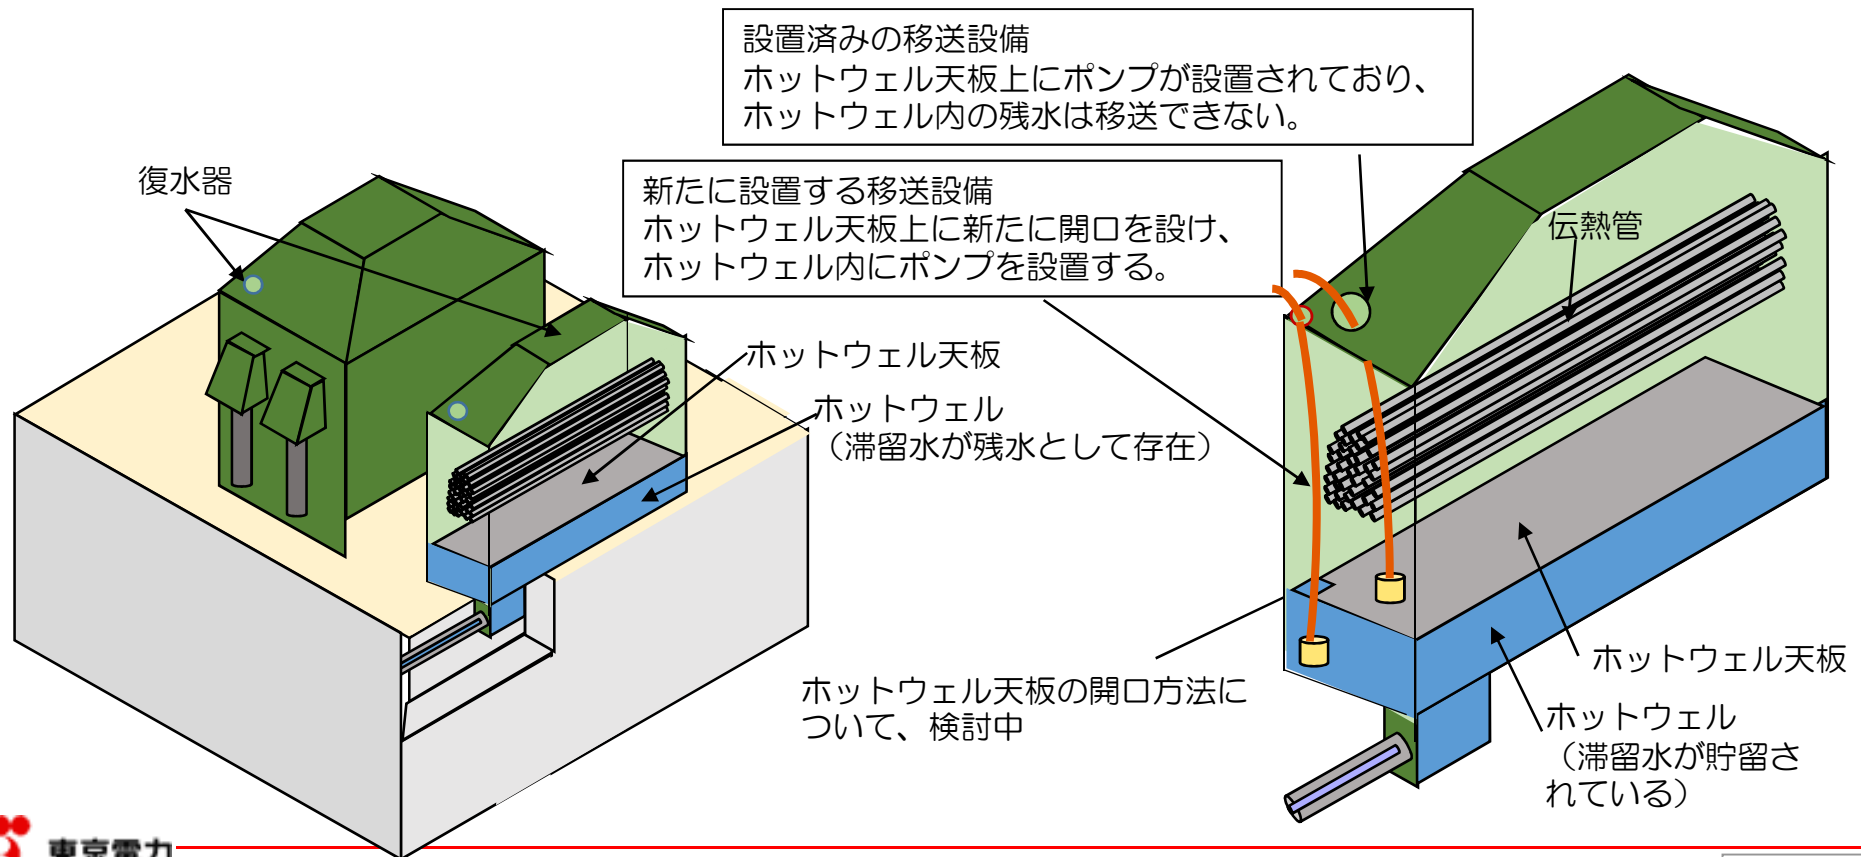
- 現場調査の結果、復水器上面近傍（OP.10200）の線量率は2mSv/h程度であり、周囲のバックグラウンドより高いことを確認。ただし、復水器内の伝熱管等の構造物により遮へいされているため、復水器内の滞留水からの線量寄与が確認できておらず、今後カメラによる内部調査にあわせて、復水器内の滞留水のサンプリングを実施予定。
- また、ホットウェル内の滞留水を移送するためには、ホットウェルの天板より下にポンプを設置する必要があり、今後、ポンプ設置の成立性を確認予定。

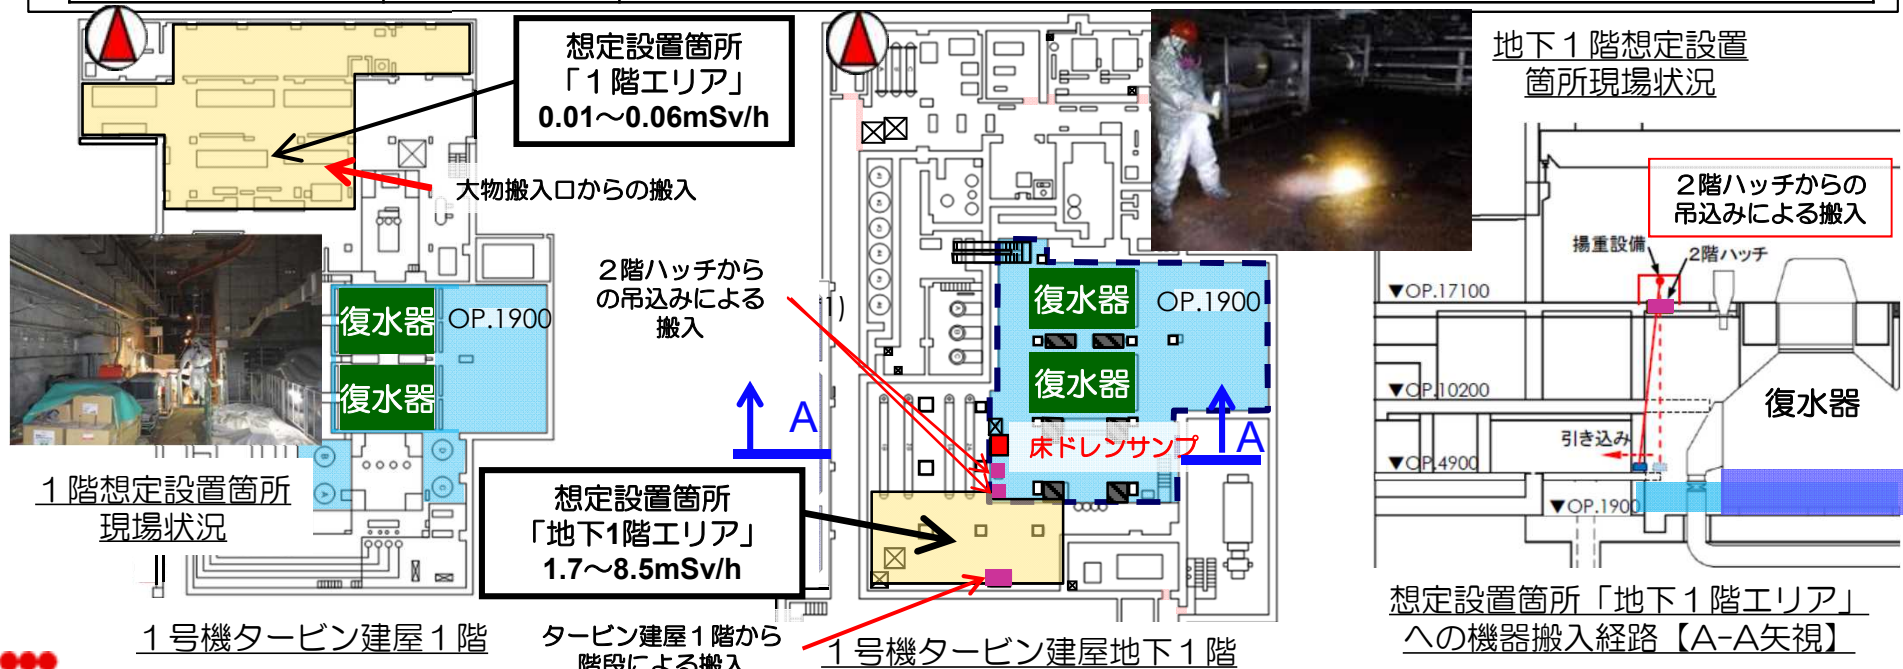
- 解決すべき課題  
滞留水移送設備設置にあたり、機器設置に必要なエリアの確保、および機器搬入ルート  
の確保が必要。
- 調査結果・今後の見通し  
現場調査の結果、下記（黄色ハッチング部）に必要なエリア及び搬入ルートが確保できる見  
通しを得た。なお、干渉物調査撤去範囲や揚重設備の設置要否は継続確認中。

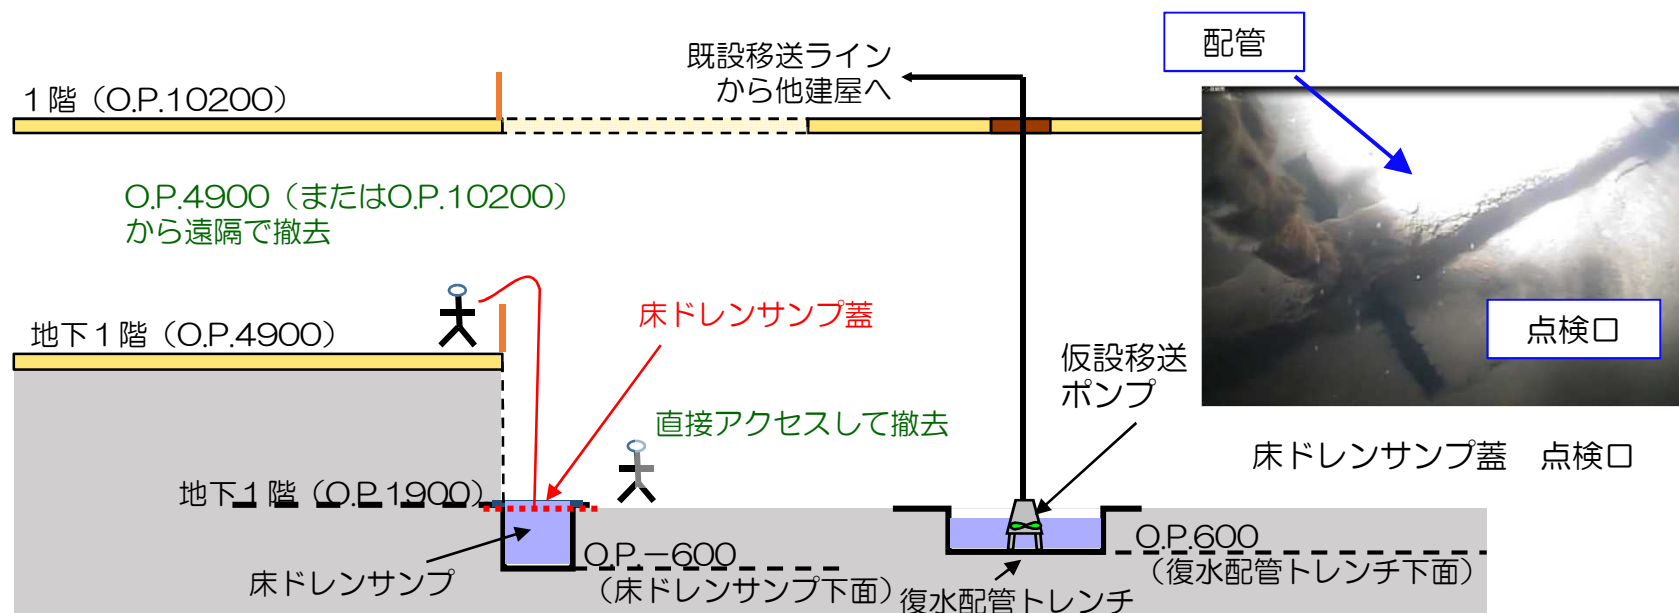
- 確認すべき課題：床ドレンサンプ蓋の撤去（2／2）  
O.P.1900以下へ水位低下後、**床ドレンサンプ蓋の撤去方法**について見通しを得ること
- 調査結果・今後の見通し  
図面等により調査した結果、床ドレンサンプ蓋には取手付の点検口があり、**点検口直上部には配管がある**ことを確認した。  
遠隔で作業を実施する場合、**総被ばく線量を可能な限り低減させるために有効な手法**であるが、**実現性の観点からも確認する必要がある**。なお、**当該エリアへ直接アクセス出来れば点検口の撤去は出来るものの、線量条件等で直接アクセスすることが困難な場合も想定される**ことから、**その両者を並行して検討を進める**。

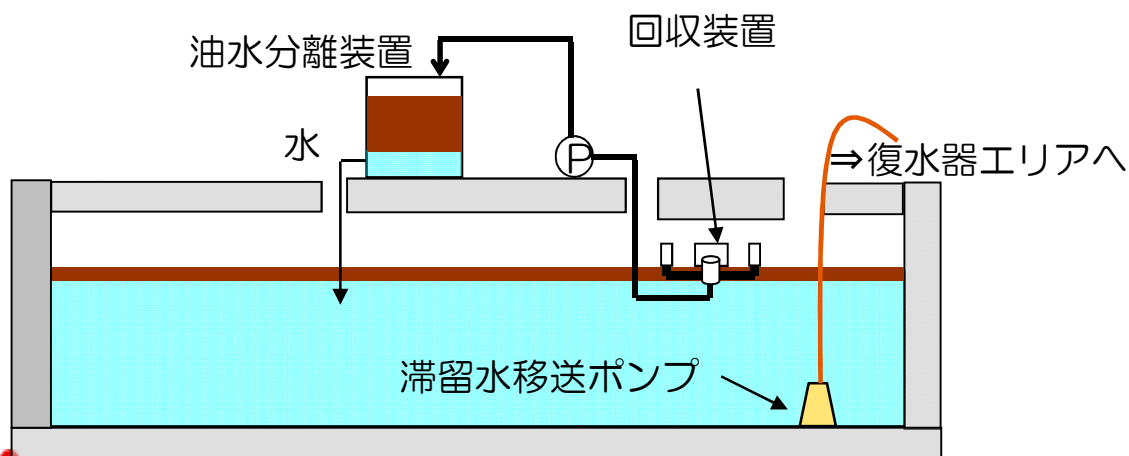
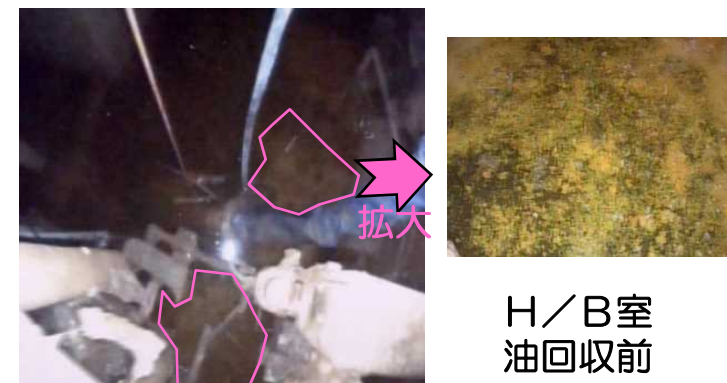
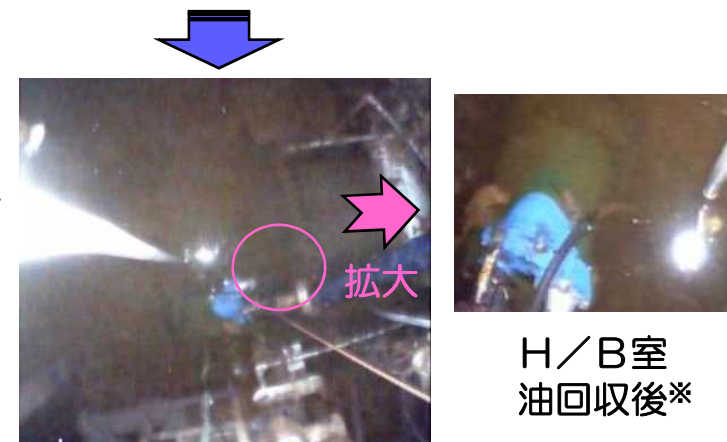
- 所内ボイラ（H/B）室の油分回収作業を2015.10.19～11.11にて実施し、**表面の油膜が除去**されたことを目視にて確認し、油分回収ができたと判断。
- 今後、ディーゼル発電機（D/G）室の油分回収を実施予定。

※ 油膜がなくなり、ケーブル等が透けて見えることを確認

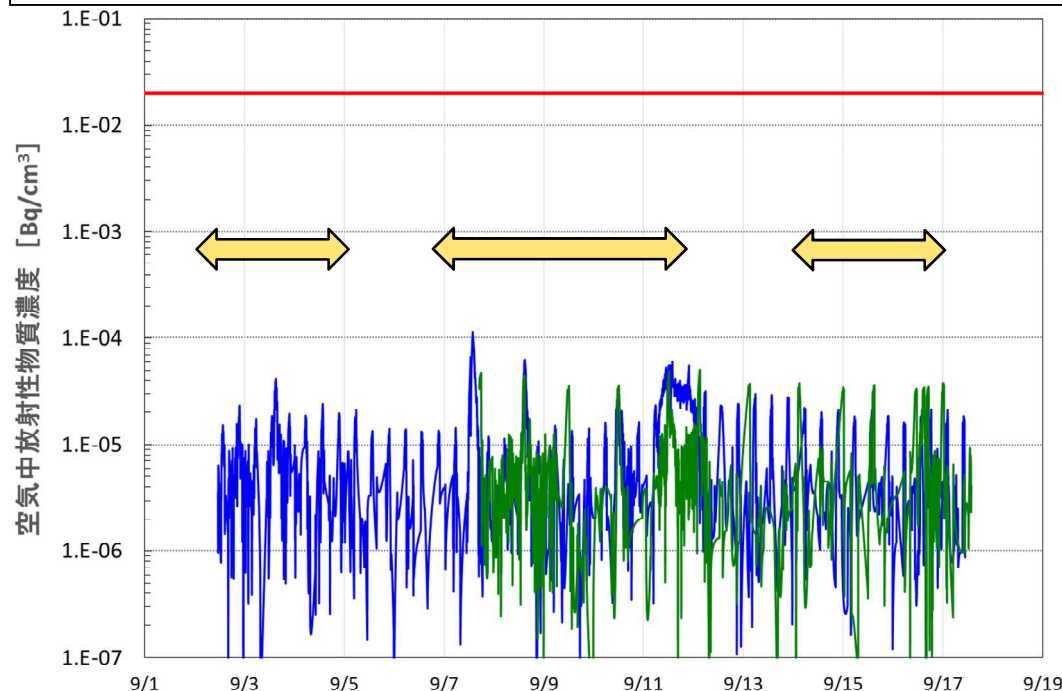
- 2011年10月から地下1階（O.P.4900）は露出しているが、これまでのところ作業環境へのダストの影響は確認されていない。
- 連続ダストモニタを地下1階（O.P.4900）と1階に設置し、2015年9月3日から測定実施。（温湿度計は2015年9月14日から計測中）
- 地下1階（O.P.4900）の堆積物が湿った状態での作業（9月2日～16日：調査、堆積物サンプリング等）では、作業を実施していない期間と同等であり、ダスト上昇は確認されなかった。
- 今後、乾燥時期（冬季）となり、堆積物は徐々に乾燥してくるため、ダスト濃度測定を継続し、トレンドを確認する。また、地下1階（O.P.4900）と復水器エリア（O.P.1900）の堆積物の性状とダスト測定結果等から建屋水位がO.P.1900より低減された状況のダストを評価する。

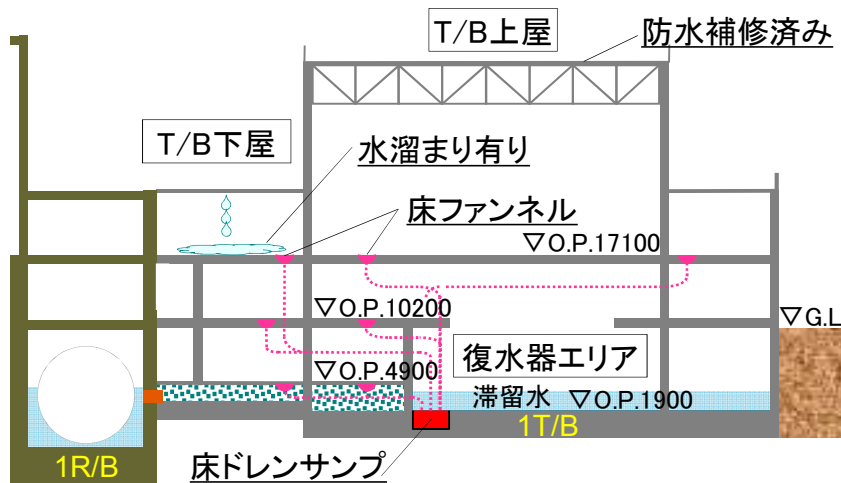
1号機T/B 雨水流入状況

1号機については、T/B下屋からの雨漏れ、1号機コントロールケーブルダクト等からの地下水流入（サブドレン稼働前）が確認されている。これより、滞留水発生量抑制の観点から、可能な限り建屋内流入量を低減させていく必要がある。また、滞留水処理完了のためには、雨水・地下水の流入が床ドレンサンプ等に設置された移送ポンプで排水可能な量となるように抑制された状態にする必要がある。

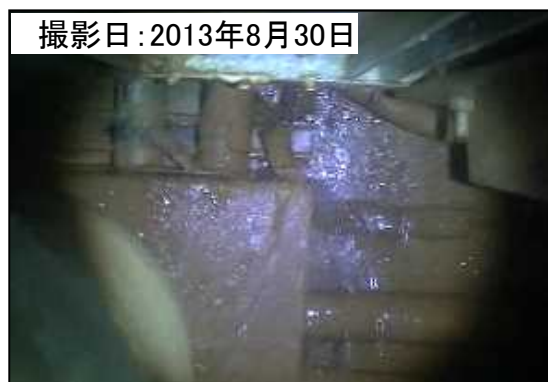
撮影日：2013年8月30日

- 1号機タービン建屋1階からビデオカメラを地下1階に挿入し、流入状況を確認した。
- 2013年8月30日の調査では地下水が流入して落水する様子が確認されたが、2015年11月12日（サブドレン稼働後）の調査では地下水の流入が確認されなかった。
