# 福島第一原子力発電所の汚染水処理対策の状況 参考資料集

2021年6月25日

東京電力ホールディングス株式会社

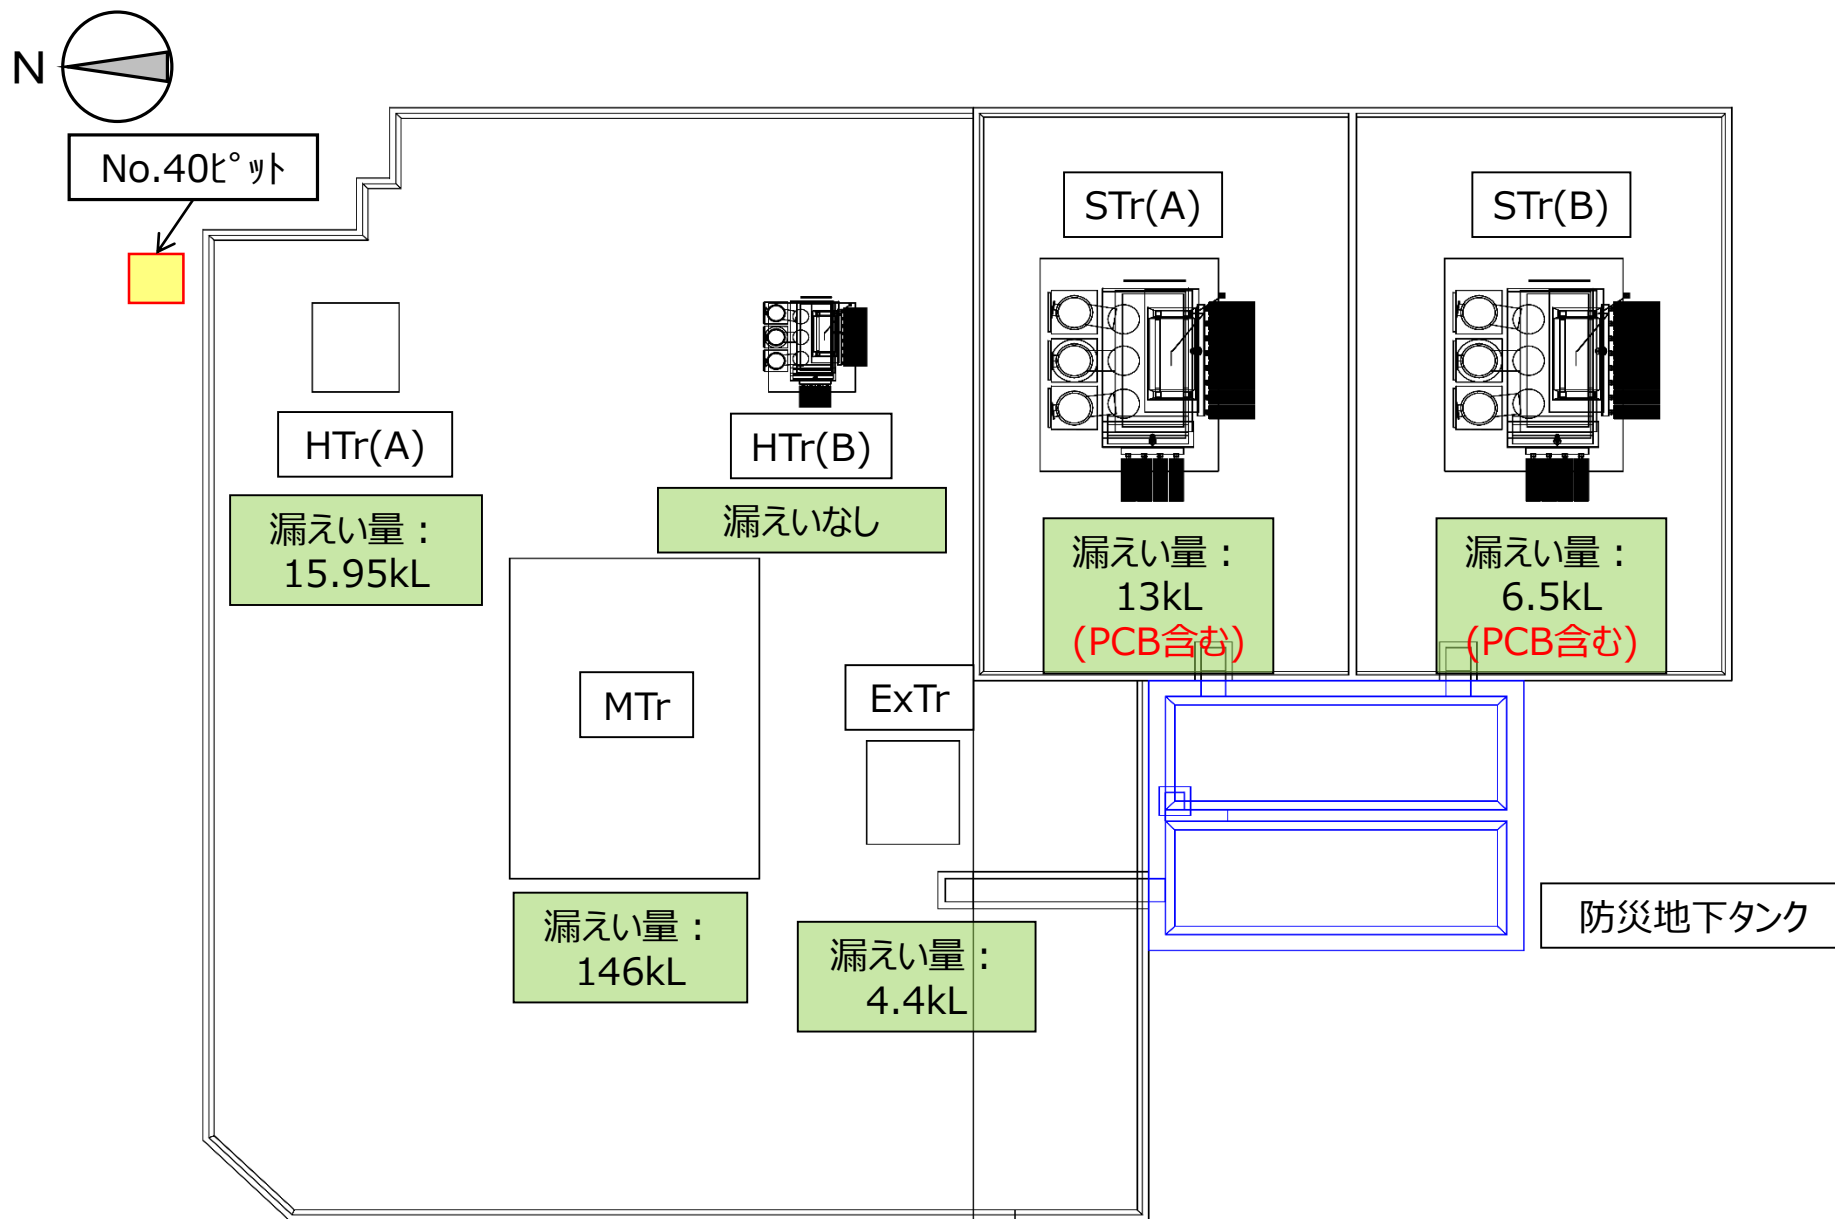
# 3号機油入変圧器配置図および絶縁油漏えい量について

- 2020年12月にサブドレン4中継タンクにおいて油分が確認された。油分はタンク内に残存しており、浄化排水側への移送は行われていない状況であった。その後、各ピットの調査によりサブドレン40より同様の油分が確認され、震災直後に周辺の変圧器からの油分漏えいが原因と推定された。
- その後、中継タンクからの油分を回収し、40ピット近傍以外のサブドレン5ピットは2021年1月に運転を再開した。（12/2～1/25：サブドレン8ピット停止）陸側遮水壁の影響と少雨期でもあり地下水位の上昇は限定的であった。
- 今後、40ピットの油分を回収し、40及び210と211の運転再開を目指していく。漏えいした油分については今後のヤード使用（現在、高線量瓦礫撤去工事実施中）を踏まえて検討する予定

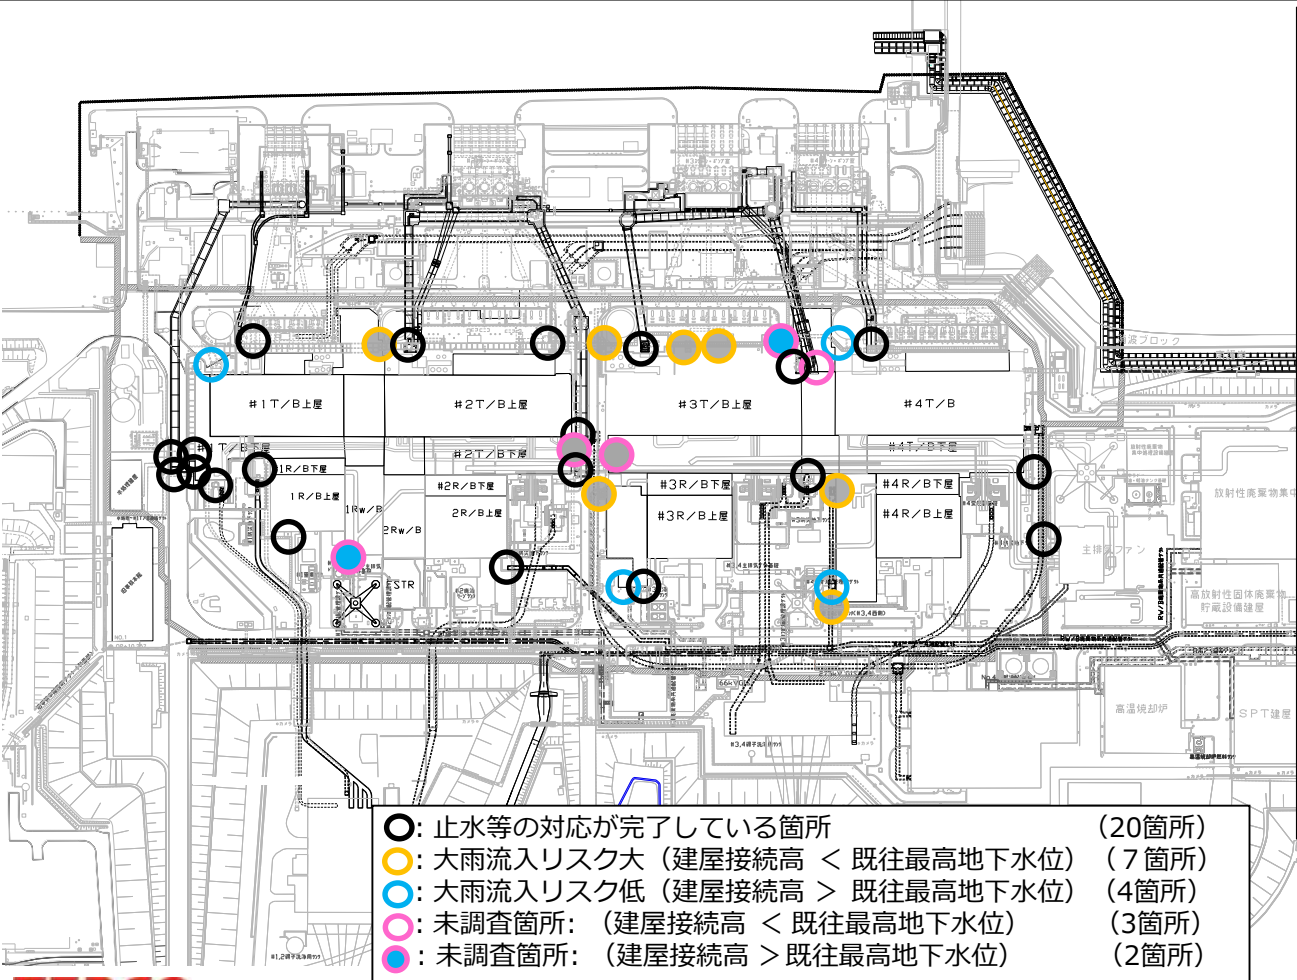
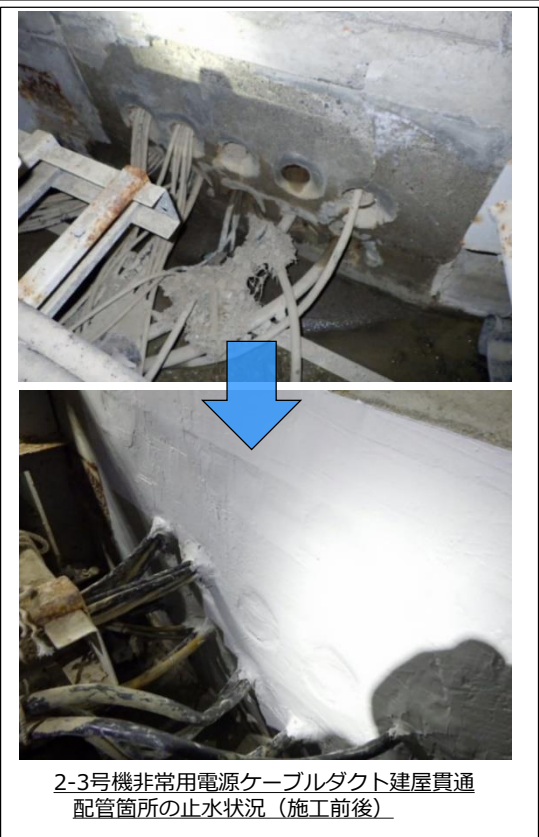
- 降雨時に、建屋と接続しているトレンチ等を通じ、雨水が流入することを防止するため、建屋接続トレンチ等の止水を実施。
- 降雨時の地下水位上量による建屋流入リスクが高い（建屋接続高が既往最高地下水位以下）7箇所（下記●）は、2020年度内に完了。
- また、未調査となっている箇所（下記○5箇所）のうち、2箇所（下記●）は内部調査を行い、止水を実施した（写真参照）。2021年度は、残った3箇所の内、1箇所の止水を実施し、1か所の内部調査を計画している。最後の1か所の1/2号機排気筒近傍の箇所については、高線量であることから、高線量設備の撤去等による環境改善を確認のうえ、調査を実施する。
- 建屋流入リスクが低い箇所（下記○4箇所）は、監視を継続し、止水を検討する。

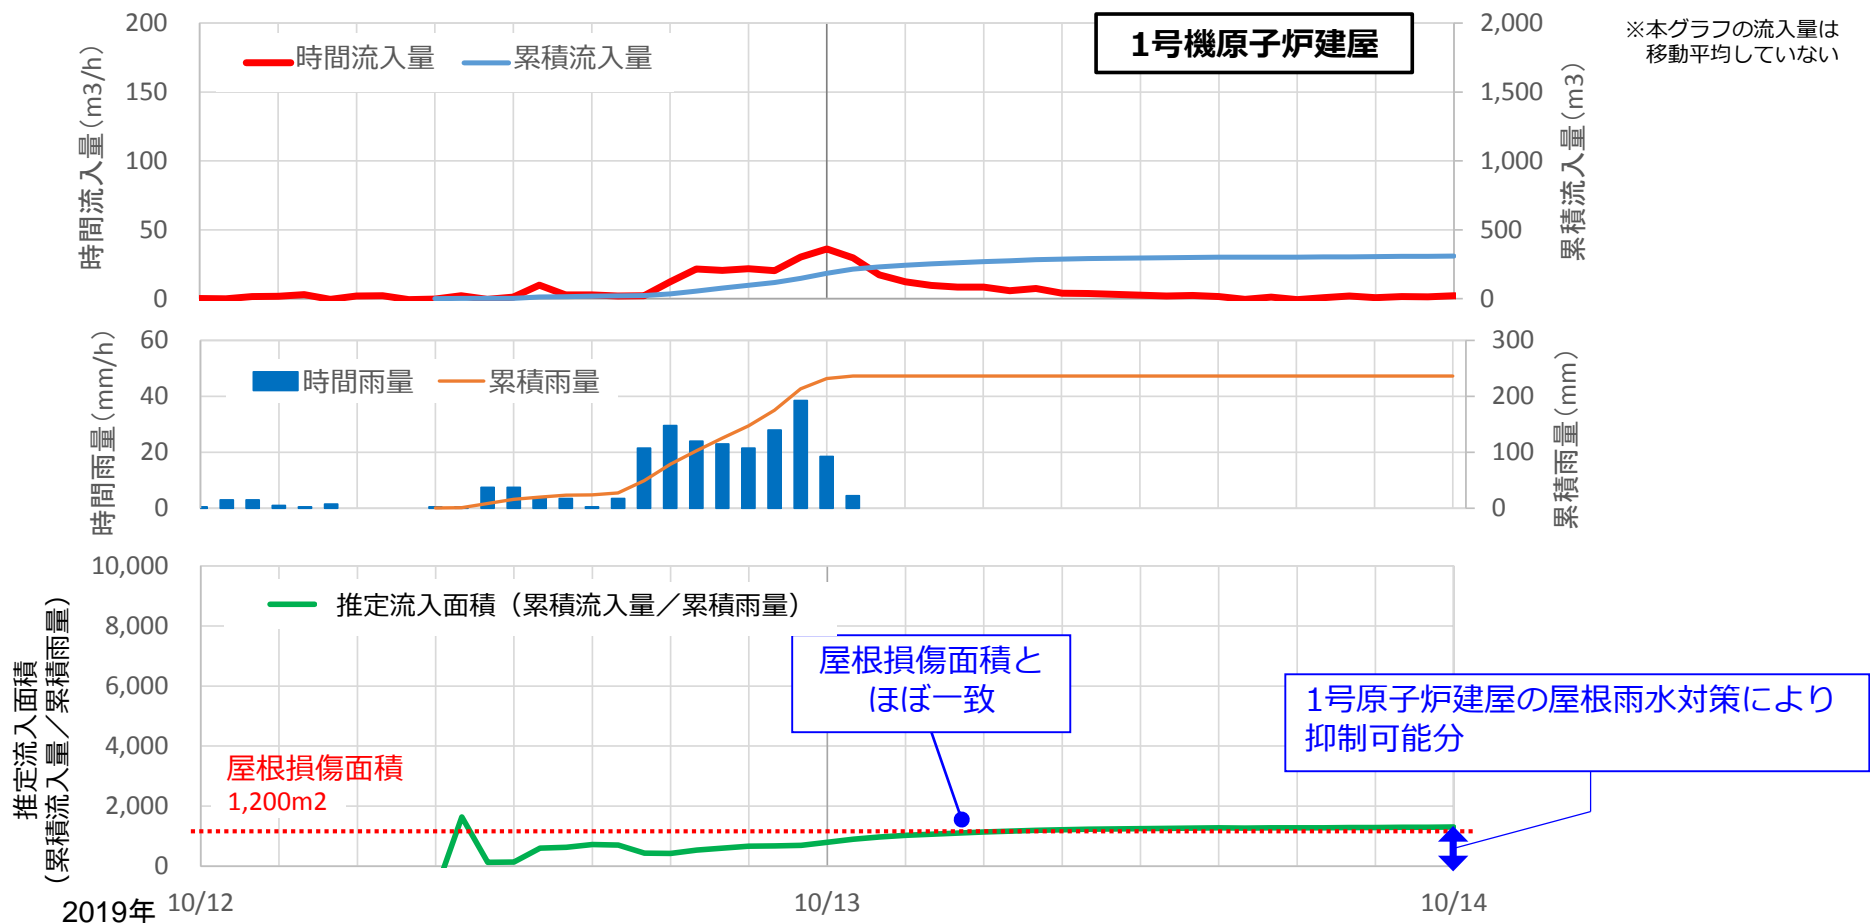
# 2019年台風19号(10/12-13) 雨水流入分析：各建屋ごと（1号機）

- 1号原子炉建屋は屋根が損傷しており、雨水が直接建屋に流入している。損傷面積は約1,200m<sup>2</sup>である。
- 降雨時の推定流入面積※は約1,200m<sup>2</sup>に収束しており、損傷面積と一致している。
- 1号原子炉建屋の建屋への流入経路は屋根への雨水の直接的な流入であり、屋根カバー設置等の雨水流入対策を実施することで抑制されると評価される。（2023年度頃に対策実施予定）

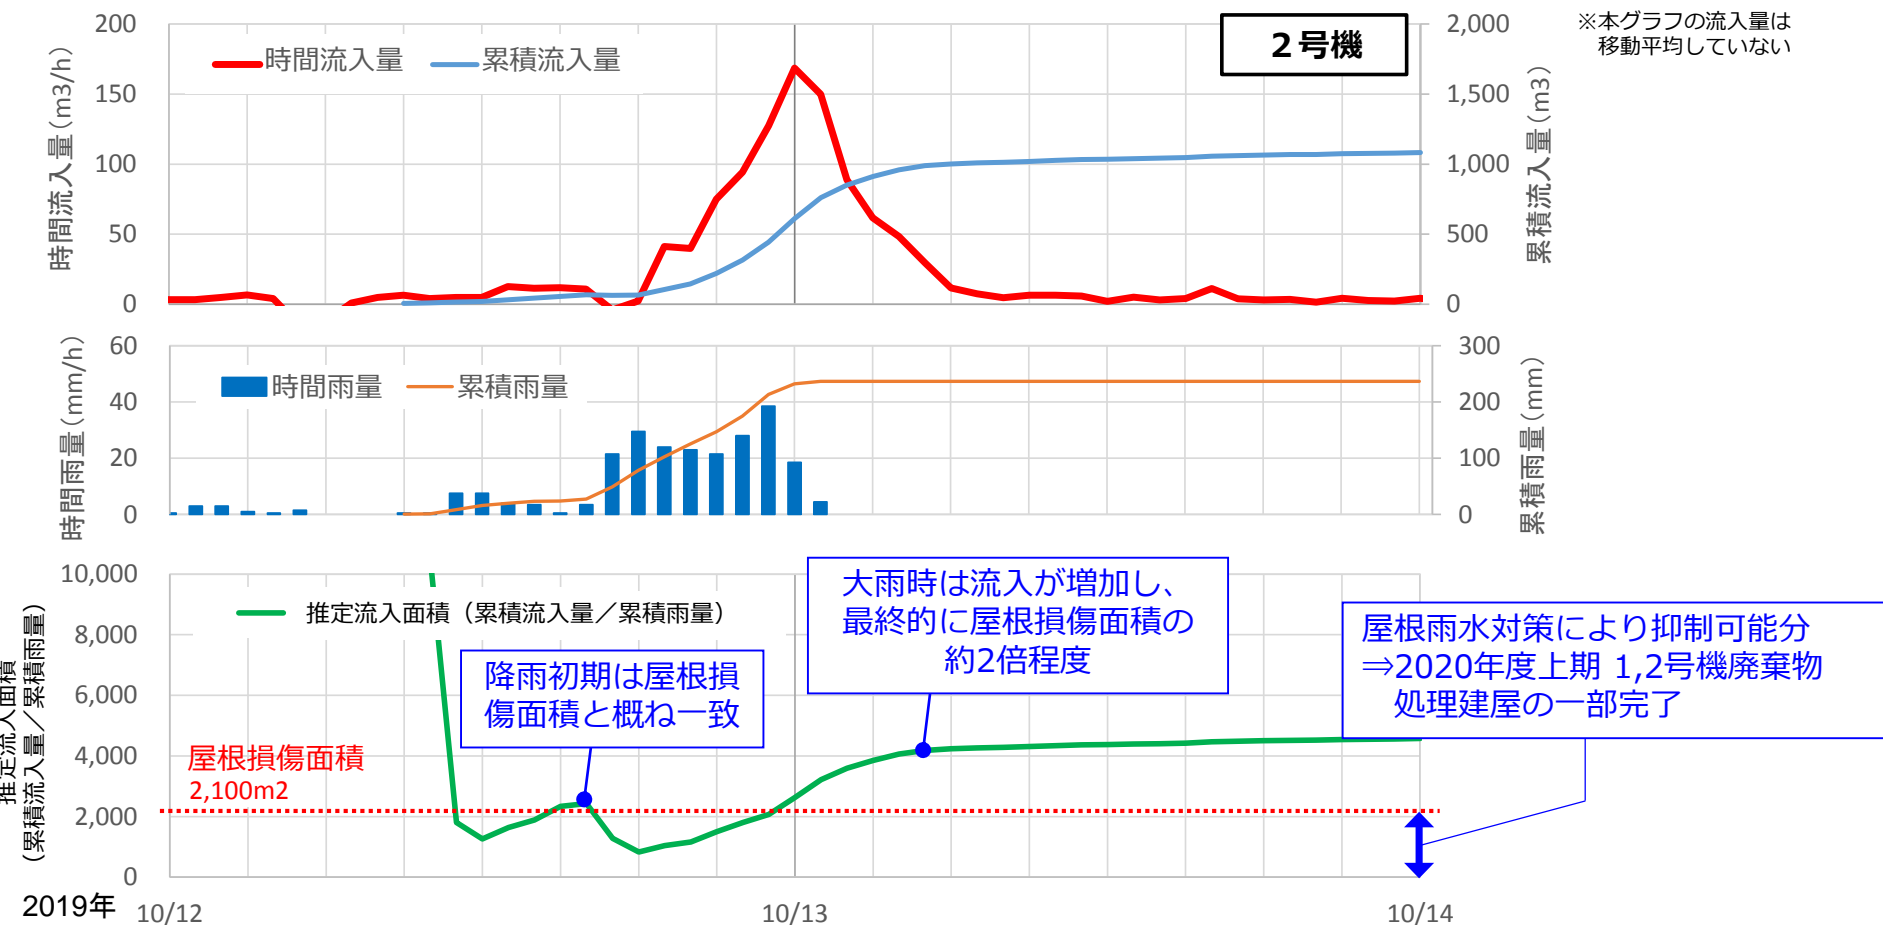
# 2019年台風19号(10/12-13) 雨水流入分析：各建屋ごと（2号機）

- 2号機は1,2号廃棄物処理建屋屋根が損傷しており、雨水が直接建屋に流入している。損傷面積は約2,100m<sup>2</sup>である。
- 推定流入面積は降雨初期は損傷面積と概ね一致するが、大雨時に流入が増加し最終的には損傷面積の2倍程度の約4,000m<sup>2</sup>となっている。
- 1,2号廃棄物処理建屋の屋根雨水対策により、大雨時の流入は少なくとも半分は抑制可能である。（2023年度完了予定）但し、屋根以外の経路からの流入が考えられるため、今後の建屋水位の低下に合わせ、建屋接続トレンチの止水、2号機タービン建屋雨水排水場所の変更を実施する。

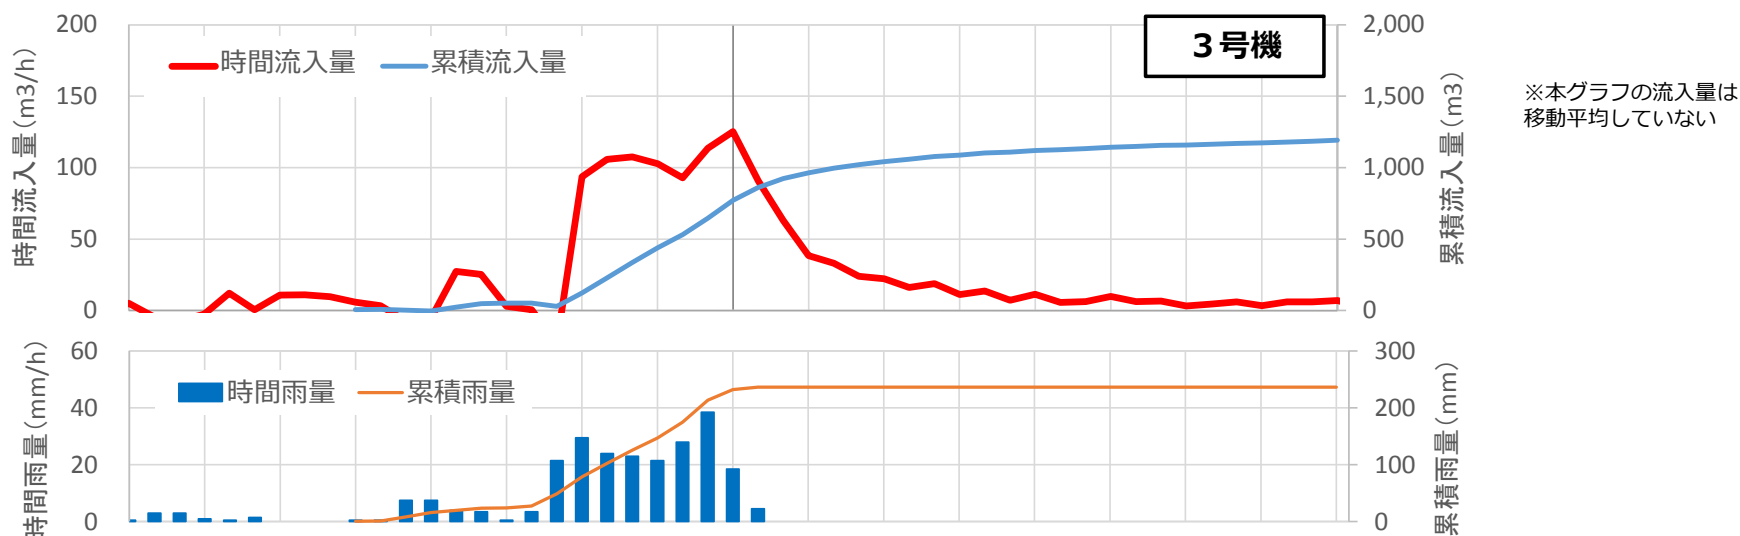
# 2019年 台風19号(10/12-13) 雨水流入分析：各建屋ごと（3号機）

- 3号タービン建屋等の屋根が損傷しており、損傷部の面積は約2,400m<sup>2</sup>程度である。  
(3号タービン建屋:1,000m<sup>2</sup>、3号廃棄物処理建屋:1,000m<sup>2</sup>、3号原子炉建屋:400m<sup>2</sup>)
- 推定流入面積は降雨初期は損傷面積と概ね一致するが、大雨時に流入が増加し最終的には損傷面積の2倍以上の約5,000m<sup>2</sup>程度である。
- 屋根雨水対策により大雨時の流入は少なくとも半分程度は抑制可能である。(2020年度上期完了)  
⇒3号タービン建屋は屋根に穴が開いているが、損傷面積(1,000m<sup>2</sup>)を穴周辺に限った面積(3号タービン建屋屋根全体面積は3,200m<sup>2</sup>)を想定しており、大雨時は雨水が排水しきれず穴周辺に対して周囲からの流れ込みが発生していると想定している。

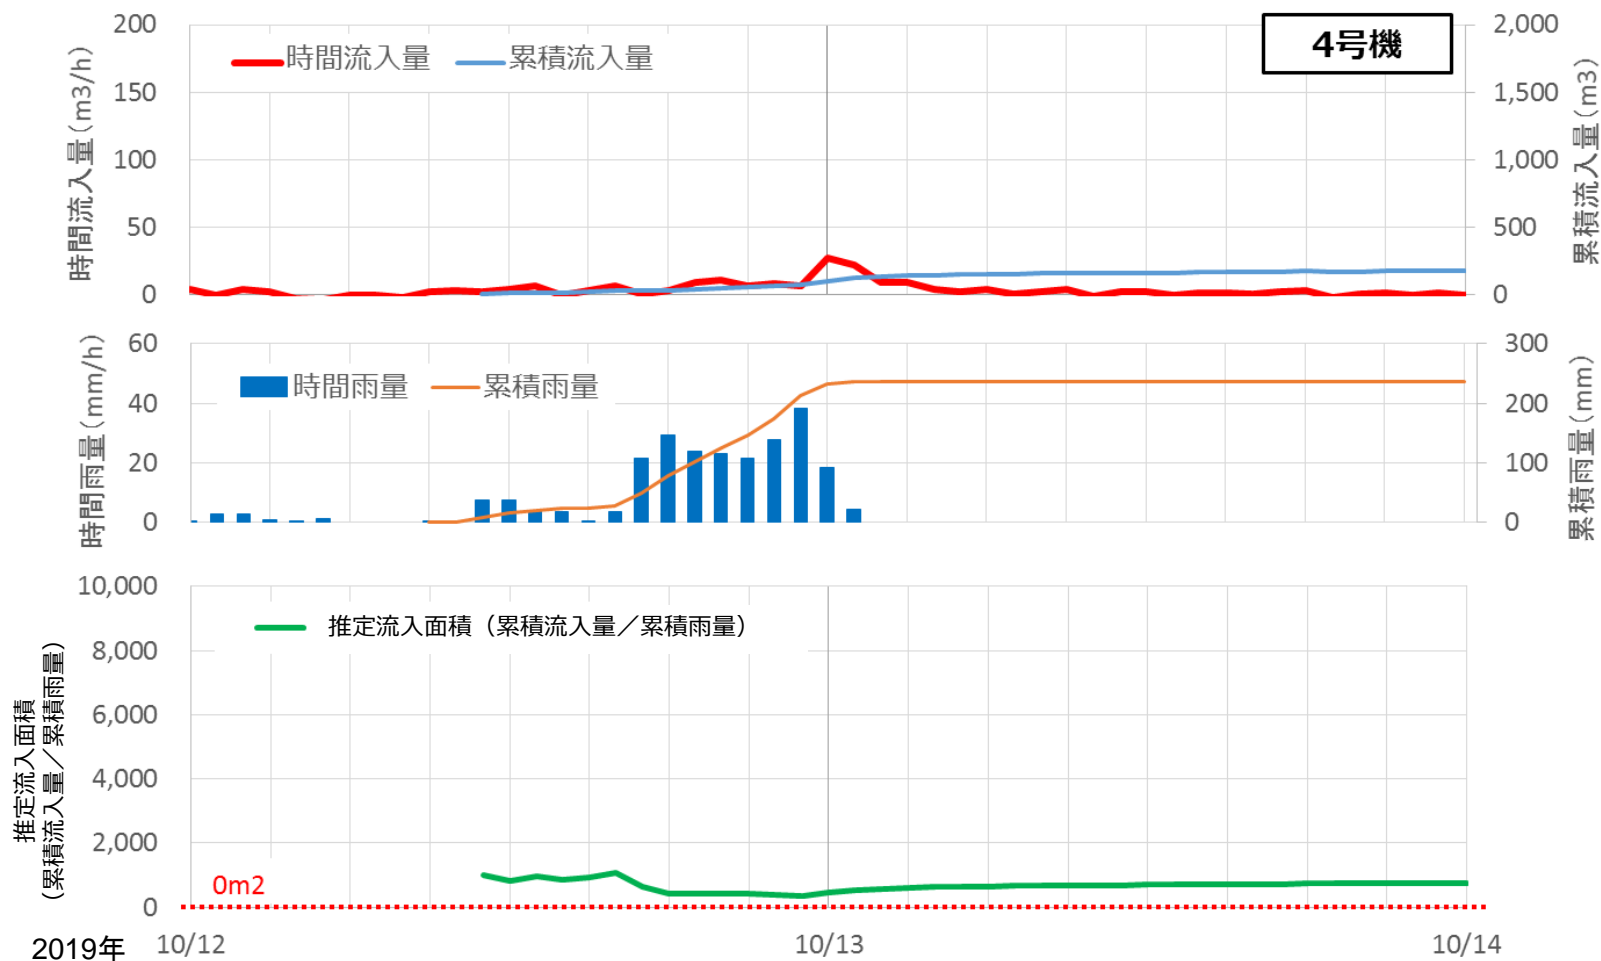
# 2019年 台風19号(10/12-13) 雨水流入分析：各建屋ごと（4号機）

- 4号機は、屋根の損傷は無い為、降雨時も他の号機と比較して少ない状況である。
- 降雨量が大きくなった際においても、建屋流入量に大きな増加が確認されなかったことから推定流入面積が見かけ上低下しているように試算されている。

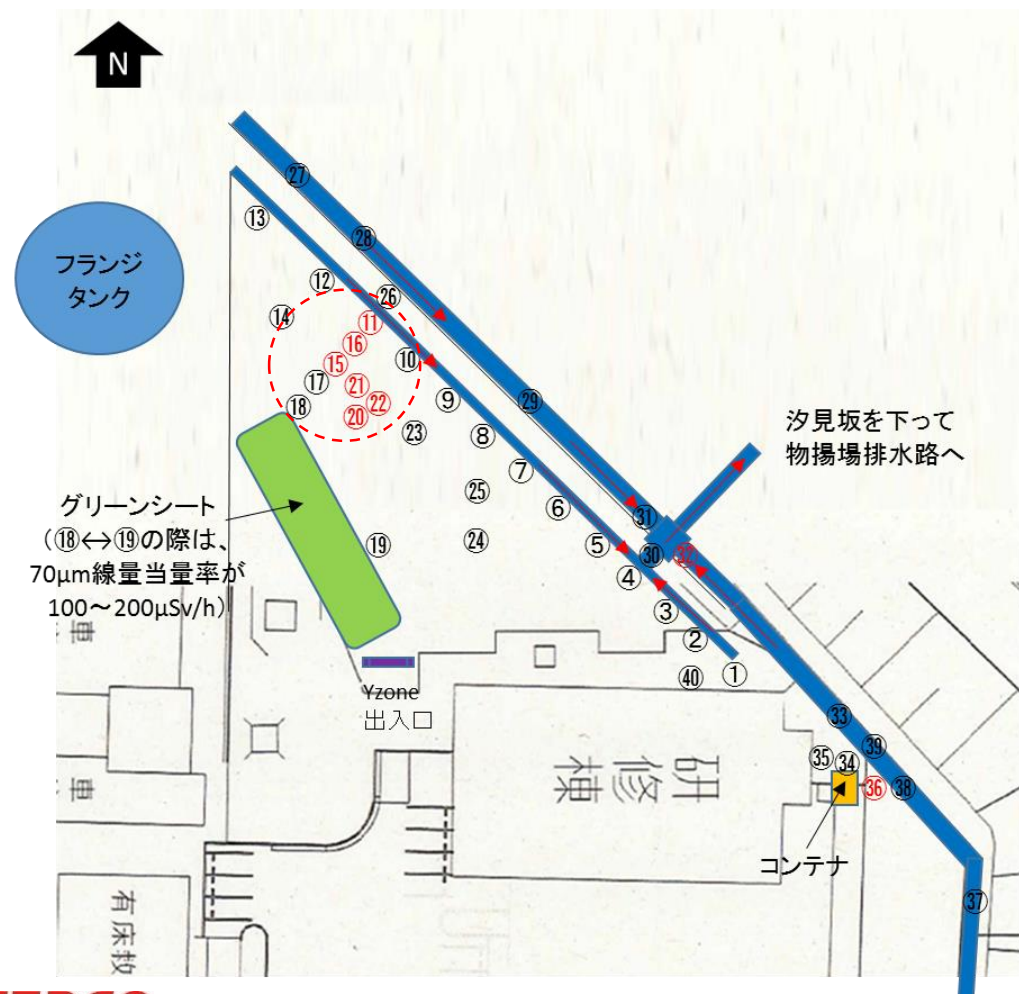
# 9. 瓦礫等の一時保管エリアW(研修棟北側) 調査結果

- ✓ 物揚場排水路上流側周辺エリアにおける排水溝等の汚染サーベイを実施 (3月22日実施)
- ✓ 1cm線量当量率 ( $\gamma$ ) に比べて70 $\mu$ m線量当量率 ( $\beta + \gamma$ ) が有意に高い箇所を特定

地点	1cm線量当量率	70 $\mu$ m線量当量率	地表面
①	25	40	鉄板
②	20	120	コンクリ+土
③	20	30	コンクリ+土
④	15	100	コンクリ+土
⑤	20	50	コンクリ+土
⑥	40	150	草
⑦	10	70	木
⑧	10	35	コンクリ
⑨	10	350	コンクリ+土
⑩	10	250	コンクリ+土
⑪	10	1500	コンクリ+土
⑫	10	30	コンクリ
⑬	10	60	コンクリ
⑭	10	45	草
⑮	15	5000	コンクリ+土
⑯	10	1500	コンクリ+土
⑰	15	20	コンクリ
⑱	60	70	シート際
⑲	60	400	マンホール蓋
⑳	15	3000	コンクリ+土
㉑	18	1500	コンクリ+土
㉒	22	4500	コンクリ+土
㉓	20	1200	コンクリ+土
㉔	25	200	コンクリ
㉕	15	240	コンクリ
㉖	-	300	細い側溝内
㉗	-	100	側溝内
㉘	-	120	側溝内
㉙	-	100	側溝内
㉚	-	200	側溝内
㉛	-	120	側溝内
㉜	-	1000	側溝内
㉝	-	250	側溝内
㉞	-	300	コンテナ際
㉟	-	700	側溝内
㊱	-	2000	コンテナ際
㊲	-	85	側溝内
㊳	-	180	側溝内
㊴	-	250	側溝内
㊵	-	200	黒い囲いの下

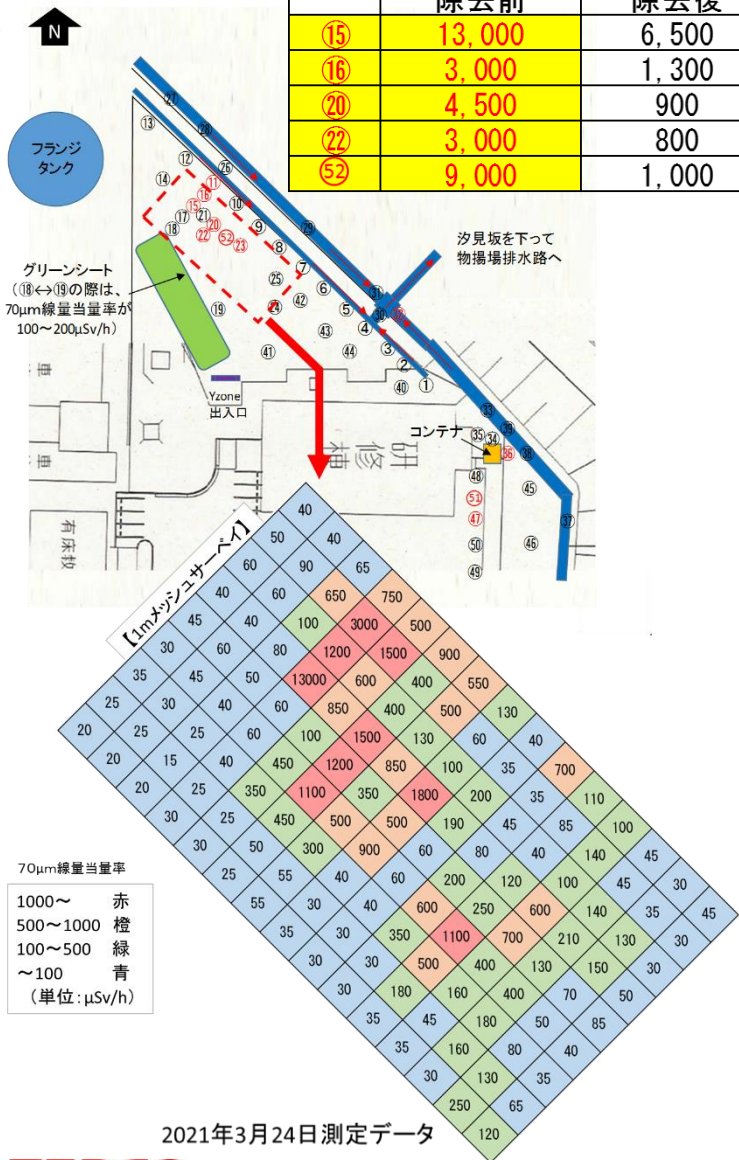
# 12. 瓦礫等の一時保管エリアW(研修棟北側) 詳細調査結果(再調査)

地点	70 $\mu$ m線量当量率( $\mu$ Sv/h)	
	除去前	除去後
(15)	13,000	6,500
(16)	3,000	1,300
(20)	4,500	900
(22)	3,000	800
(52)	9,000	1,000

高線量率の土の塊などを確認  
表面線量率最大13 mSv/h (70 $\mu$ m線量当量率)  
⇒汚染源と推定

以下の対応を実施(3月24日)

- 一時保管エリアW(研修棟北側)の土の塊や周辺の土を回収
- $\beta$ 汚染が確認された箇所の除染剤塗布、シート養生

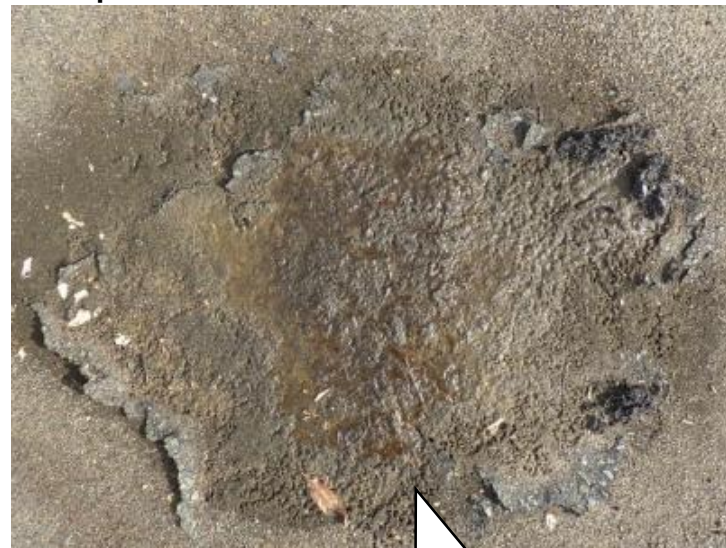
↓β汚染が見られた土の塊

1 cm線量当量率：0.017 mSv/h  
70 μm線量当量率：13 mSv/h
