福島第一原子力発電所3号機 燃料取扱設備 安全点検の取り組み状況（動作確認完了）について

< 参 考 資 料 >
2018年11月22日
東京電力ホールディングス株式会社
福島第一廃炉推進カンパニー

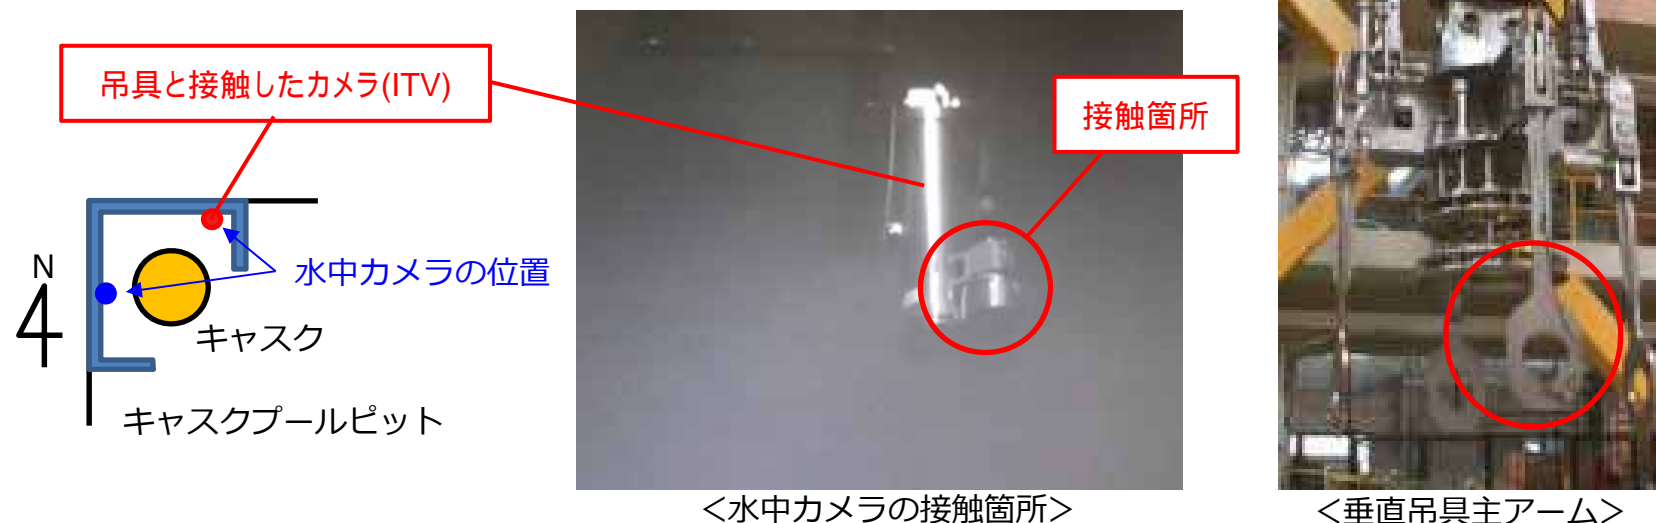
キャスク垂直吊具と水中カメラの接触について (⑬)

2018年11月20日午前9時頃、使用済燃料プール内キャスクプールピットにあるキャスクを垂直吊具で吊り上げるため、同吊具を下降中に、吊具主アームと水中カメラ(ITV)が接触しました。その後、当該カメラを操作して健全性確認したところ、上下の首振り(チルト)動作ができないことを確認しました。

キャスクプールピットが狭いため、キャスクおよび垂直吊具を降下させる際には周囲との干渉を複数のカメラにて確認しながら行うこととしていたものの、当該カメラ付近通過時に干渉の有無について確認ができていなかったものです。

再発防止対策として、カメラ付近通過時に干渉の有無を確認すること、また、干渉がある場合にはカメラを操作して回避することを手順書へ反映します。

監視用カメラは複数設置されているため、作業は継続可能であるものの、準備が整い次第、修理または交換をして当該カメラを復旧させます。
