福島第一原子力発電所 1 / 2号機タービン建屋海側 下部透水層におけるトリチウムの検出について

< 参 考 資 料 >
2019年2月14日
東京電力ホールディングス株式会社
福島第一廃炉推進カンパニー

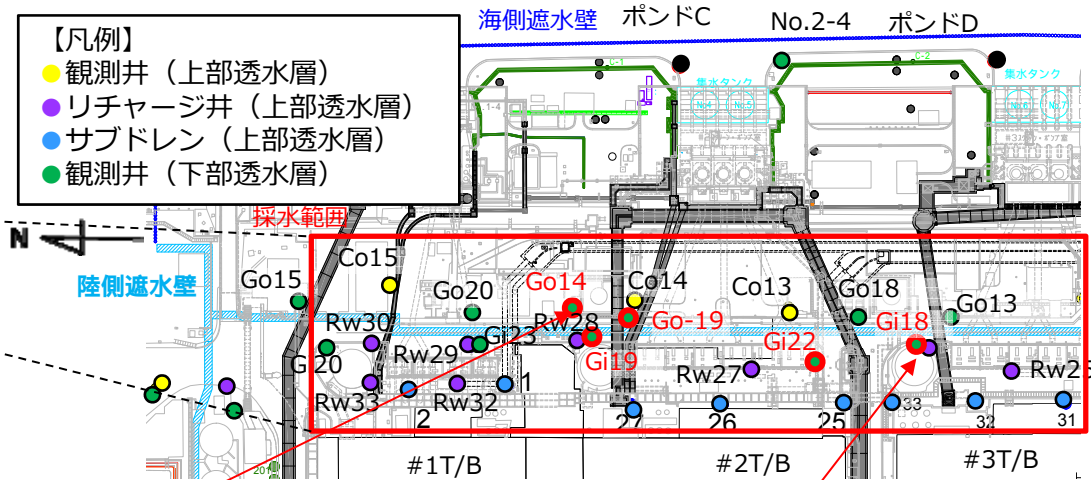
[1-2号T/B海側の下部透水層部採水箇所詳細図]

- 1 / 2号機建屋周辺のサブドレンにおいて、運転の調整が必要となる濃度のトリチウムが一部で確認されたため、現在1 / 2号機原子炉建屋山側(西側)では、排気筒周辺の地盤改良工事を実施しています。
- 1 / 2号機タービン建屋海側(東側) においても、今後のサブドレンの運用の参考とするため、海側の地下水観測井（18箇所:上部透水層9箇所、下部透水層9箇所）にて採水・分析を実施しました。
- 分析の結果、下部透水層（互層部）において、下表のとおりトリチウムが検出されました。

※表中赤字の井戸にて1.0×10⁴Bq/L以上のトリチウムを検出。
※ Go 18 は凍結によりサンプリング出来ていない。

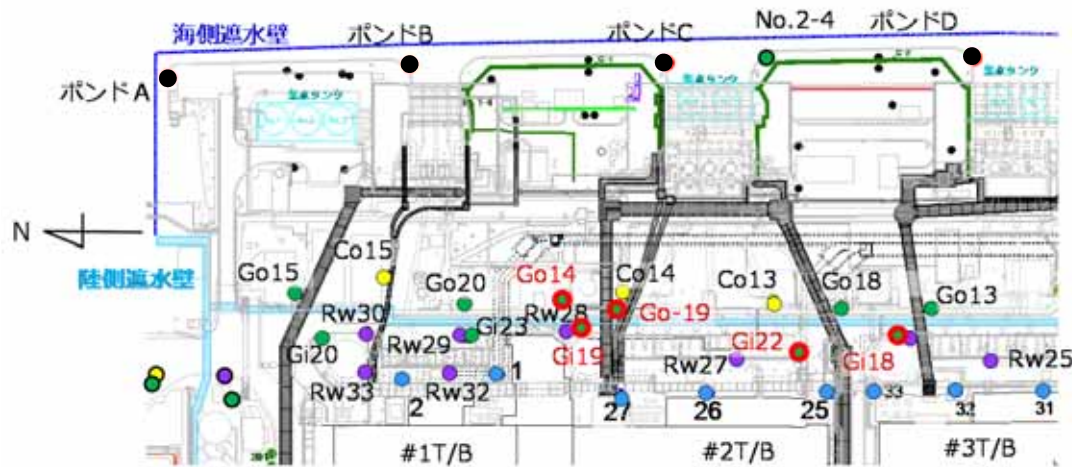
※図中赤字が下部透水層で再度サンプリング予定の井戸

- 1 / 2号機タービン建屋東側（海側）下部透水層でトリチウムが検出された原因を推定するため、以下の調査を行っていきます。
 - トリチウムの海側への拡がりを確認するため、護岸エリアの下部透水層を対象とした観測井からのサンプリングを計画しています。
 - トリチウムが検出された5箇所については、今後再度サンプリングを行い、結果に応じて継続的な監視をしていきます。また、構造物との関連性も含めて要因を検討してきます。
- 海側遮水壁が下部透水層の下の難透水層まで根入れされていることから、海域への影響はないと考えており、港湾内における放射性物質濃度分布にも有意な変動は確認されていません。

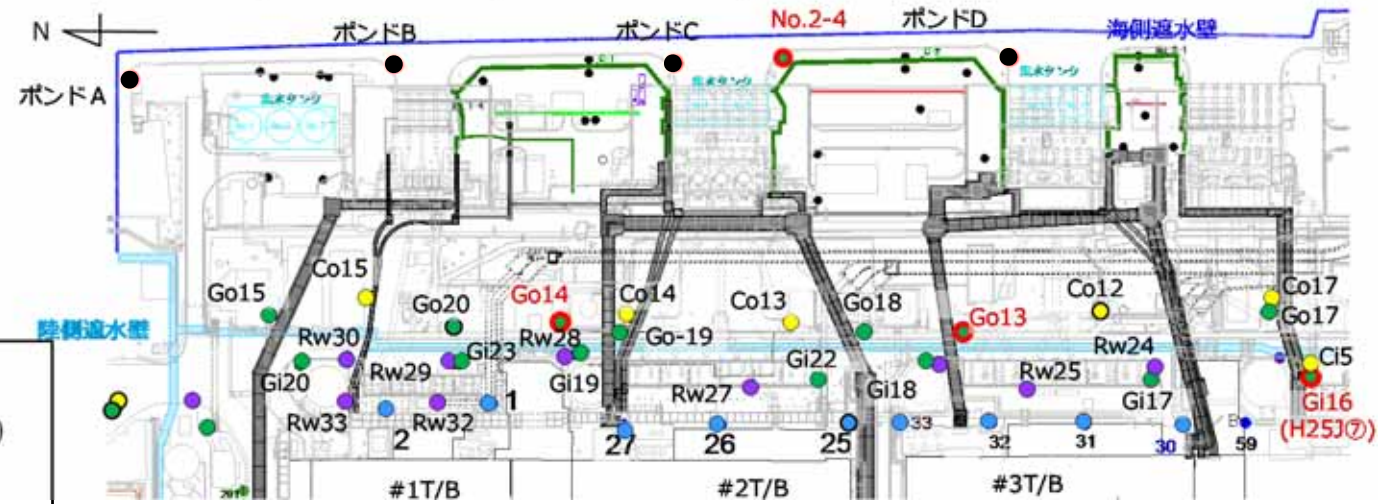
【参考】 建屋近傍における下部透水層の既往サンプリング結果

➤ 過去に建屋近傍において下部透水層をサンプリングした結果を下表に示す。

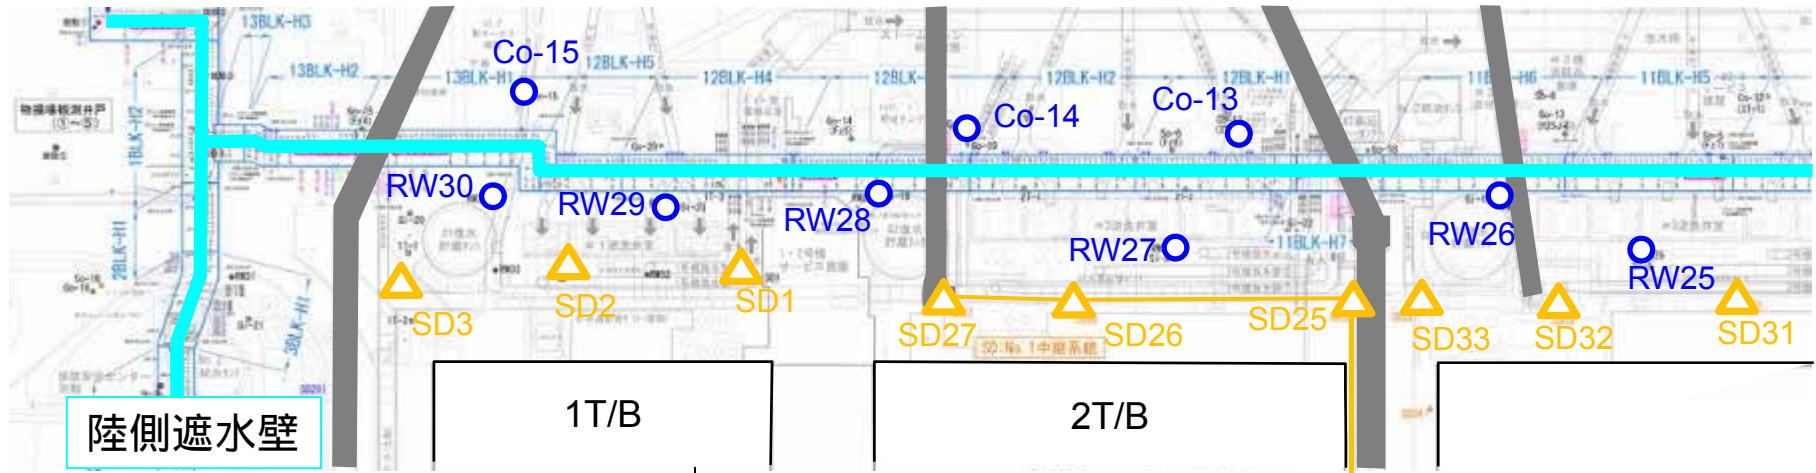
【参考】今回サンプリングした上部透水層の採水結果（サブドレン併記）

➤ 主に1号機東側（海側）で高い濃度の全βが、検出された。
