福島第一原子力発電所 3号機燃料取扱設備 制御ケーブル絶縁抵抗測定の実施について

< 参 考 資 料 >
2019年4月11日
東京電力ホールディングス株式会社
福島第一廃炉推進カンパニー

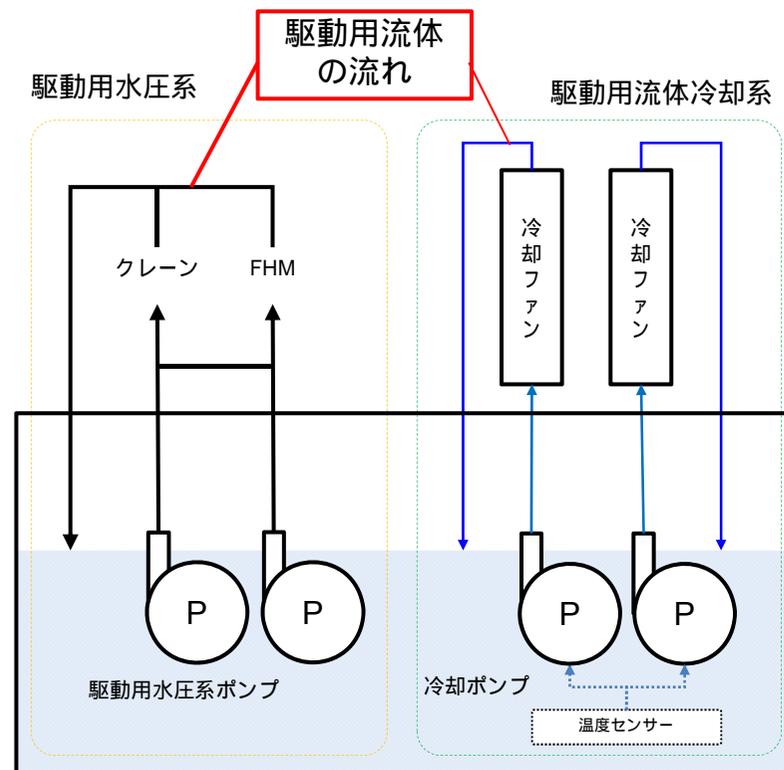
駆動用水圧系系統概要図

■ 3号機燃料取扱設備の駆動用水圧系には、駆動用流体が稼働して熱を持った時に冷却するため、冷却ポンプ（以下、ポンプ）を設置しています。本ポンプは2台設置しており、通常1台で運用していますが、燃料取出し開始を万全に期すため、2台目のポンプの電源を投入したところ、制御信号系に動作不良が確認され、当該ケーブルの電気特性を確認したところ、上流制御盤側の端子間の混触（ ）が確認されました。なお、当該ポンプは作動流体を冷却するものであり、2台設置している他、停止しても直ちに燃料取扱作業が停止するものではありません。

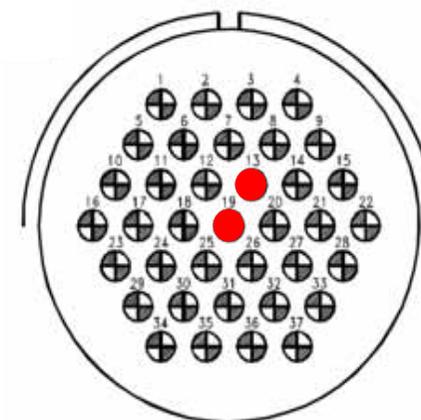
コネクタ形状
(13、19端子は●箇所)

- 冷却ポンプに動作異常が確認されたことから、当該ケーブルの絶縁抵抗測定を実施したところ、以下に示す13-19端子間で混触をしていること確認しました。また、混触箇所を調査したところ、制御盤側コネクタ内で混触していることを確認しました。
- 制御盤側の当該ケーブルコネクタをブーツ分解し、13-19端子の状況を確認したところ、異物（金属物らしきもの）を発見しました。

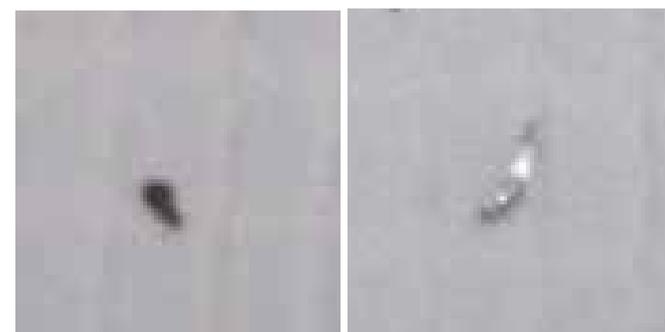
金属物らしき異物
