# 福島第一原子力発電所 1/2号機排気筒解体工事の頂部解体振り返りについて

2019年9月11日

東京電力ホールディングス株式会社

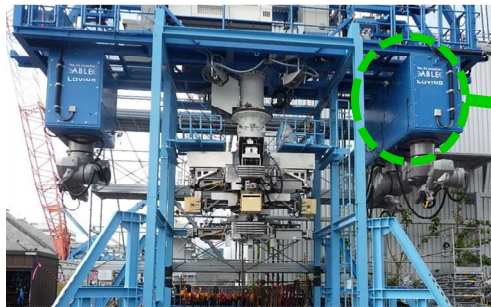
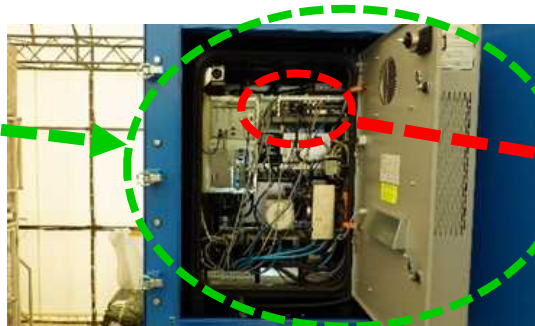
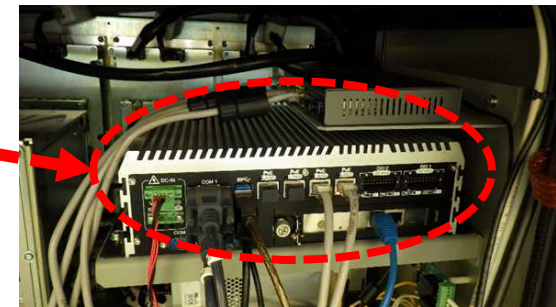
## 【参考6-1】 6軸アームロボットの通信不良

- 8月1日、午前7時24分から筒身解体装置吊り上げを開始したところ吊り上げ中に6軸アームロボットの通信が途切れた。午前7時49分に筒身切断装置を地上へ降ろし再点検を実施した。

- 再現性がないことから、一時的な制御用PCの動作不良または有線通信接続部の接触不良とみられる。

- 六軸アームロボットの操作用PCの再起動ならびに再接続を行い復旧した後、動作確認を行って正常動作を確認した。

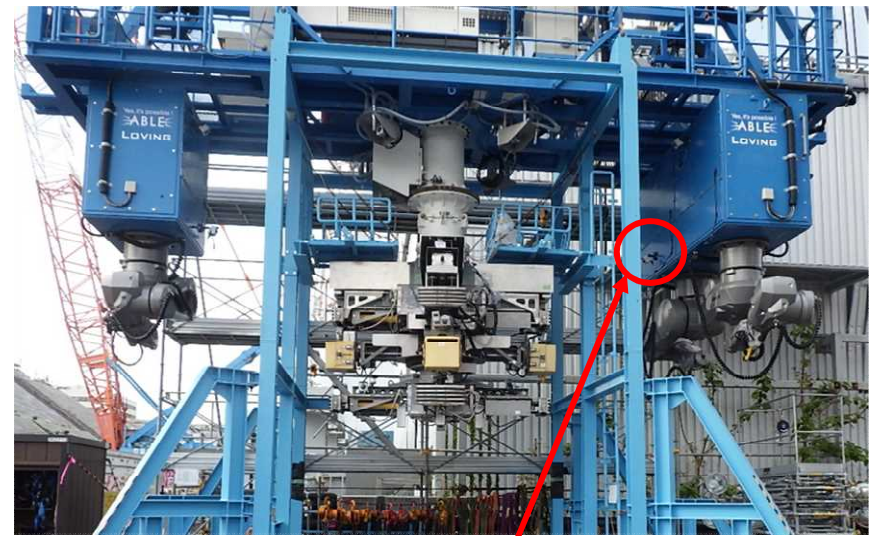
- 8月1日、筒身付属の背かごの切断を終え、筒身解体装置を地上へ戻す為の吊り上げを開始したところ、排気筒避雷針の導線に六軸アームが接触し、六軸アームに取り付けていたカメラが脱落した。

- クレーン作業合図者は遠隔操作車両からカメラオペレーターと共に複数のカメラ映像により解体装置と周辺の状態を確認しながら、クレーンオペレーターへの指示を行っていたが、クレーンオペレーターの操作した旋回速度が速過ぎたことで、旋回停止の指示が間に合わなかった。

落下したカメラ

- 旋回開始前にクレーンジブを1°倒すことで、クレーン本体側に位置している避雷針からの距離を十分に確保してから旋回を行うよう、作業手順を見直した。
- 落下したカメラについては予備品と交換した。

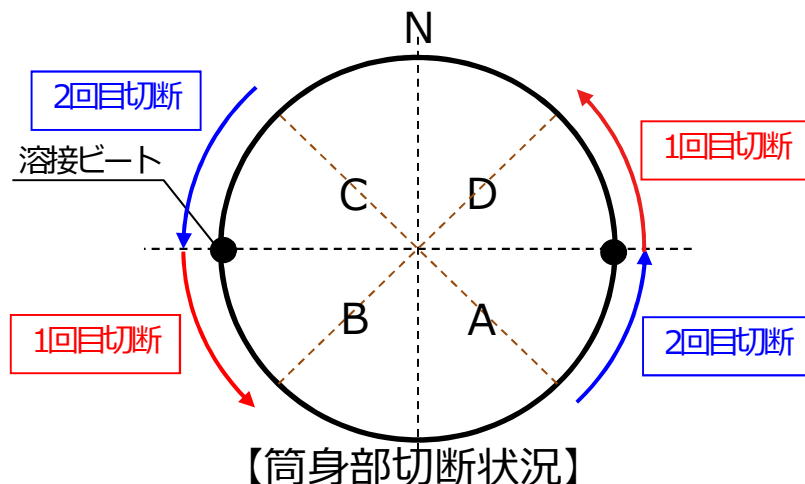
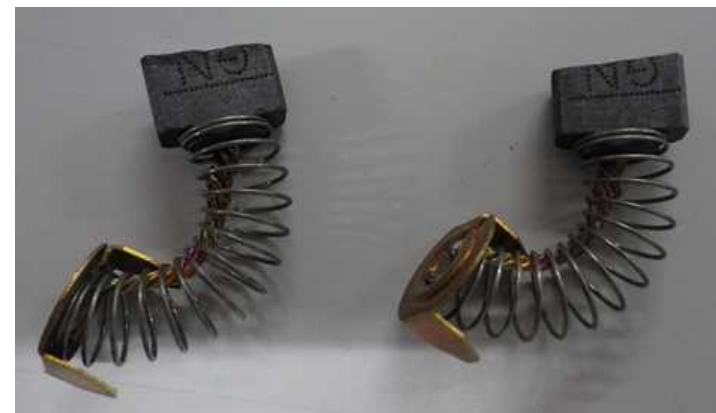
- 8月7日、筒身切断作業において、内周切断装置チップソーの刃4枚中2枚の摩耗が早かったことから刃を交換する必要があると判断した。交換後に排気筒頂部へ解体装置を再度設置し、切断を開始しようとした際、刃の交換を行ったチップソーの内1台が動作しないことを確認した。また、吊下し後の点検において、カーボンブラシ※（モーター部品、消耗品）が大きく摩耗していることを確認した。

- 刃の摩耗及びチップソーの動作不良については、溶接ビート廻り10cm程度（熱影響部）が溶接時の熱による影響を受けて硬化していたことで、刃およびカーボンブラシに過負荷がかかったことが原因と判断した。

【取外し後のカーボンブラシ】

- 溶接ビート廻りを切断する際は、溶接ビート同様、チップソーの刃及びモーターに過負荷にならないように押し切りで丁寧に切断することで、刃の摩耗やモーターの負荷を軽減させる手順に変更する。（Cの熱影響部については押し切りにて実施済み）

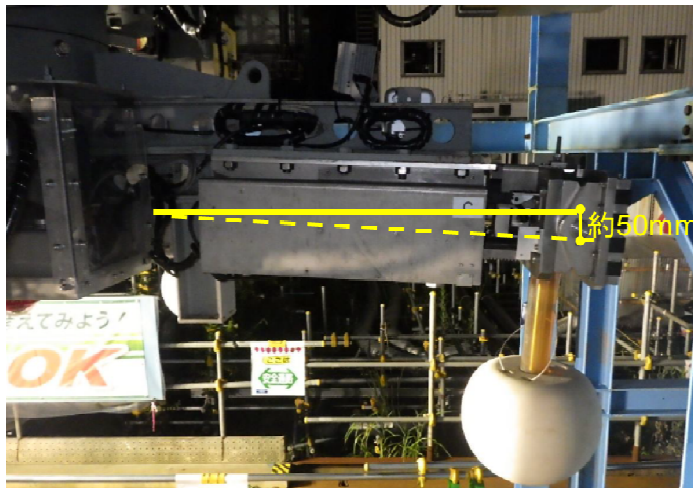
- 8月7日の作業終了後の点検において、内周切断装置の把持装置（以下、クランプ）Cの下段が約50mm傾いていることを確認した。

- 内周切断装置を排気筒から引き上げる際は、装置と筒身が風により接触した場合の衝撃を抑えるために、クランプを接触しない程度に張り出した状態で引き上げる手順としており、排気筒頭頂部は先端の径が小さい（筒身頂部内径3m 一般部3.2m）為、吊り上げた際に下クランプがひっかかり、そのまま吊上げてしまったことが原因と見られる。

【傾きが確認されたクランプ（C）】

- カメラにてクランプ先端と筒身の接触状況を確認しながら、ゆっくり引き上げると共に、筒身頂部付近の内径が小さい位置から筒身を吊上げる際は、下クランプを所定の位置まで十分に縮める手順とした。

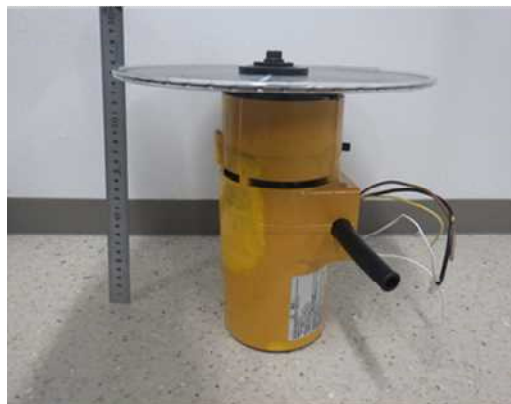
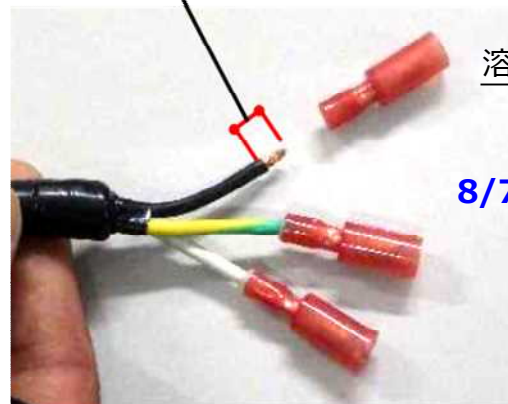
- 8月21日 8月7日に切り残した北西側溶接ビート廻りをチップソー（A）で切断した後、残りの筒身をチップソー（BとD）で切断開始しようとした際、チップソー（B）が動作しないことを確認した。  
※ 吊り上げ前の動作確認時には、全てのチップソーが正常に動作することを確認済み。
- 解体装置を地上に下ろした後、装置を取り外すためにチップソー本体のケーブル接続箇所保護チューブを外したところ、ケーブル3本の接続部のうち1本が圧着部より外れていることを確認した。
- 圧着部のケーブルの剥き代長さを測定したところ、剥き代の規定寸法7mm～8mmに対して、外れたケーブルの剥き代は5mmであることを確認した。
- ヒアリングの結果、圧着を適正工具は使用していたものの、剥き代寸法の数値管理は行っていなかった。
- 尚、当該箇所の接続方法（被覆付圧着端子）は、現場でのモーターの単体交換をしやすいように、当該箇所のみを採用しているものであった。

規定寸法では7mmだが実測結果は5mm

【圧着端子写真】

- 当該接続部のケーブル剥き代が短いこと、および圧着端子への挿入部が浅くなっていたことで、チップソー移動時にケーブル接続部へ通常動作時のテンションが加わり、接続部が外れたものと見られる。

- チップソーモーター接続部の圧着再施工を実施。  
(手順書作成の上、数値管理)
- 右記フローに従って、直近の切断に使用する解体装置(電気部品・機械部品)から順に、接続部の点検を実施する。各解体装置の接続部は、使用前までに順次、点検を実施する。
- 解体作業のワンスルー※(4ブロック解体)を実施後に、解体手順および解体装置の運用に関する振り返りを実施し、より確実性を高めて以降の解体作業を実施する。
- また、摺動部を対象に、劣化状況の確認を行う。

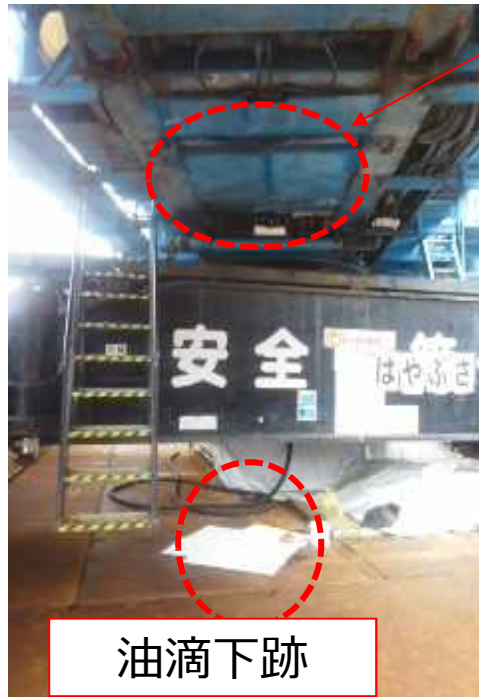
- エンジンルーム内の点検を実施した結果、ブローバイガスに含まれる気化したエンジンオイルが液化したものが滴下（故障ではない）したことを確認。その他に油漏えい箇所は確認されず。

油滴下跡

油滴下発生箇所  
(エンジンルーム)

- エンジンルーム内に、吸着マットを敷設した上にオイルパンを設置。今後、日常点検の中で、必要に応じ吸着マットの交換等を行っていく。

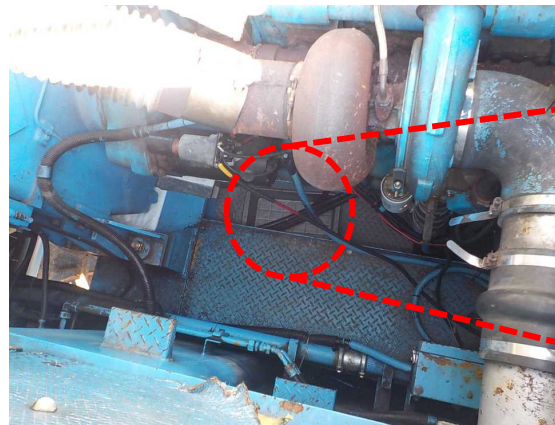
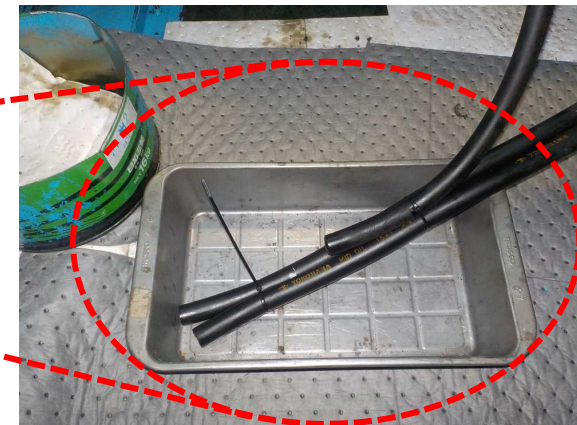
ブローバイガス排出ホース  
吸着マット・オイルパン設  
置状況

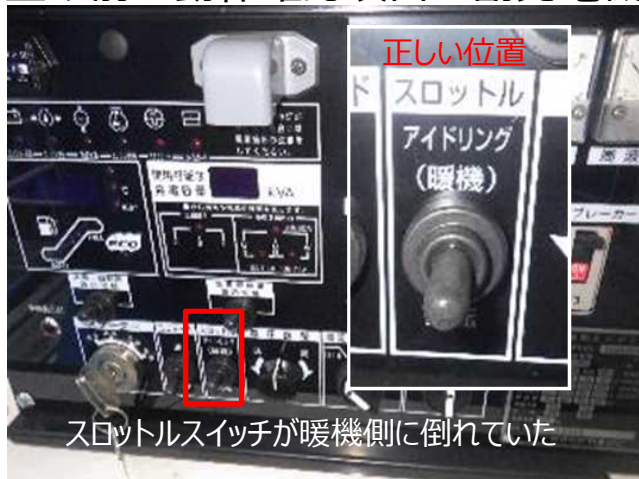
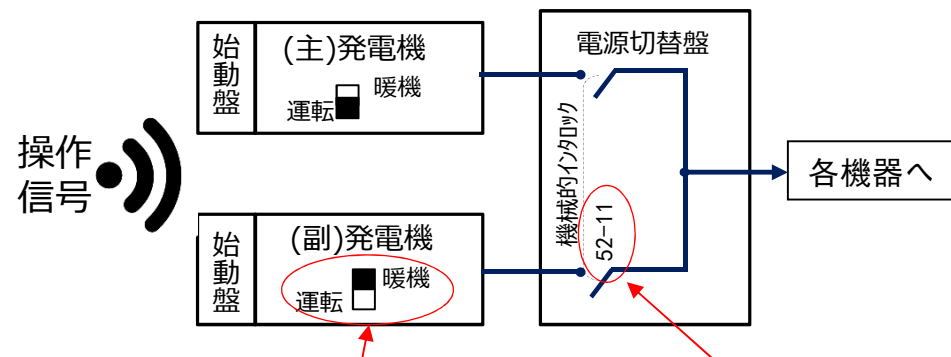
- 主発電機が燃料切れで停止後、副発電機を遠隔操作で起動したが、副発電機から電力が出力されず装置が動作しなかった。
- 副発電機のスロットルスイッチが「暖機」位置になっており、発電機から必要な電力が供給されなかった。

- 吊上げ前のスロットルスイッチが点検項目に入っておらず、確認していなかった。
- 解体開始前の動作確認において、副発電機は起動のみを確認し、副発電機を使用しての解体装置動作まで確認する手順となっておらず、暖機運転になっていることを発見できなかった。
- 暖機運転時に切替操作を行うとマグネットスイッチに過電流が流れマグネットスイッチが動作しなかった。

- ①スロットルスイッチ「暖機」動作するも必要な電力供給されず (主)→(副)切り替わらず
- ②マグネットスイッチ故障

- 吊上げ前の点検内容として、発電機各スイッチの具体的な設定確認を加える。
- 吊上げ前の動作確認項目に副発電機からの出力による、解体装置動作の確認を加える。

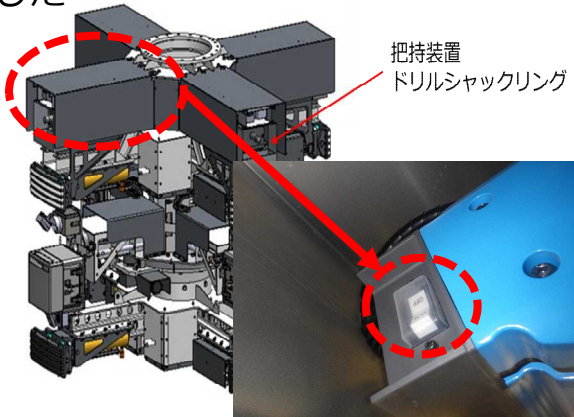
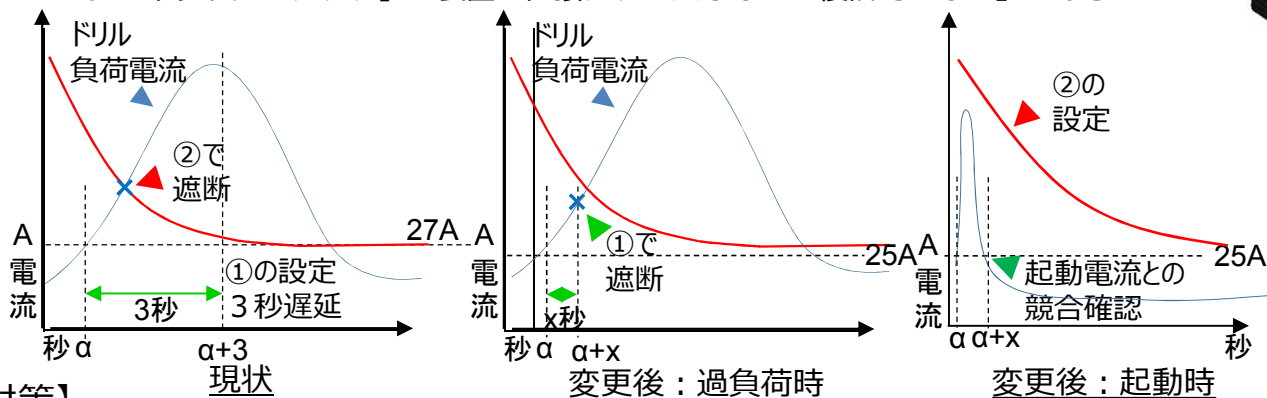
- 9月1日 排気筒頭頂部切断作業中、内周切断装置のドリルシャックリングのドリルモータ（4台中1台）が起動しなかった
- 9月3日 関連機構の点検を実施したところ、ドリルモータ本体の過電流保護機器である「サーキットプロテクタ」が作動していることを確認した
- 「サーキットプロテクタ」を復旧すると、ドリルモータBは正常に動作した

ソフトウェアによるドリルモータ停止機能（過電流防止）とドリルモータ本体の「サーキットプロテクタ」がいずれも27Aで作動する設定となっており、遠隔復旧ができない「サーキットプロテクタ」※が先行して作動した。

起動時	過電流時
サーキットプロテクタ (27A)	×	×
ソフトウェア制御 (25A)	×	○

1. ソフトウェアの過電流保護であるドリルモータ停止機能が先行して作動するように設定値の見直し
  - ・制御ソフトウェアにおいて、ドリルモータ停止の設定値を『27A』から『25A』へ変更する
  - 変更後、ドリルモータの瞬間起動電流と、本設定値の競合が無いことを実機にて確認する
2. 操作手順書に、過電流保護が作動する際の電流値と、作動させないための操作方法を記載する
3. その他（チップソー、油圧ポンプ）について、同様の事象が無いことを確認済み

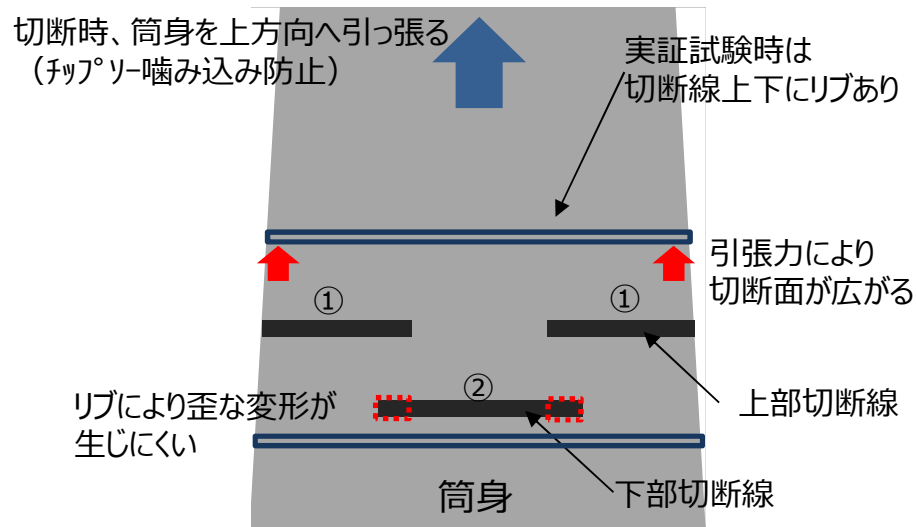
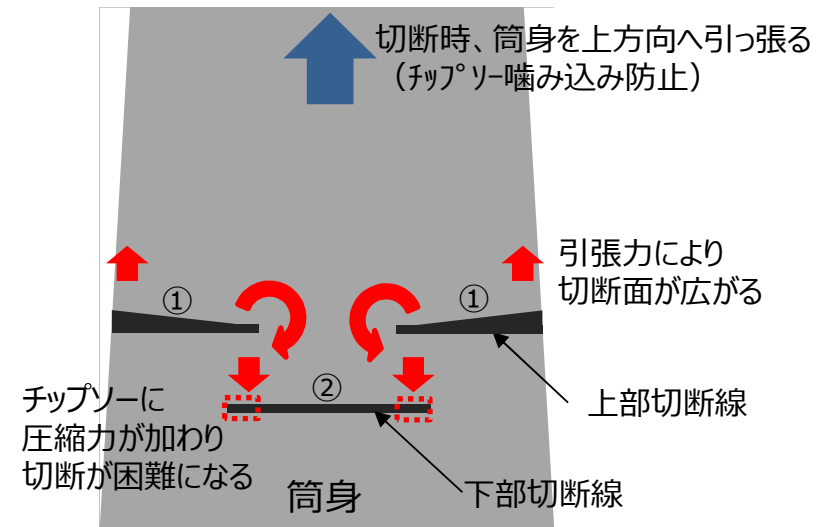
本工事イメージ図：下段②切断時チップソーの消耗が著しく、切断が困難となった。

筒身の荷重によりチップソーが噛み込むことを防ぐため、上部に吊り上げながら切断を実施した結果、上段①切断時には計画通り切断線を保持することができたが、上段切断後に下段②を切断する際には、下段と上段がラップする箇所近傍が変形、チップソーを噛み込むように圧縮力が加わり、切断が困難になったと推定。

実証試験では繰り返し筒身の切断を行う必要があることから、切断部分だけを交換できるように筒身にリブ（フランジ）があったことで歪な変形が生じにくく、実証試験の吊り上げ時には、問題なく切断できたと推定。

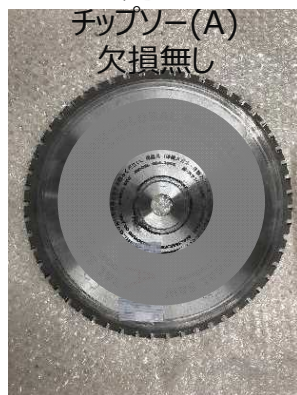
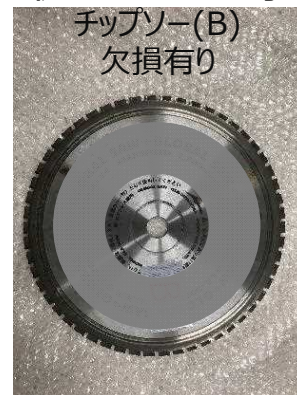
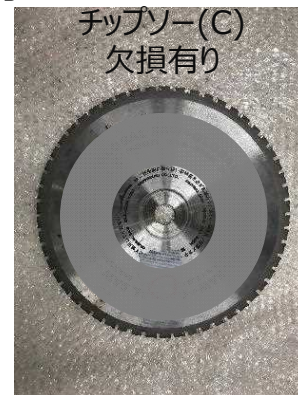
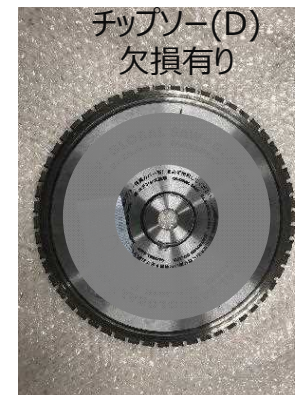
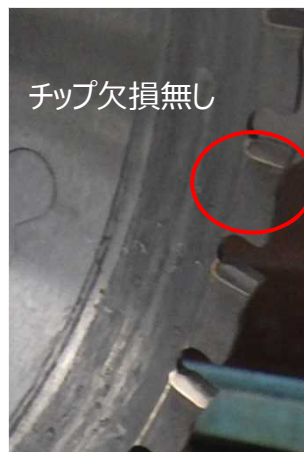
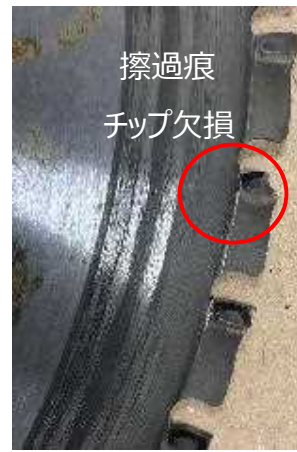
- 下部切断に用いたチップソー（B,D）の刃には擦過痕が確認できるが、上部切断に使用したチップソー（A,C）の刃には擦過痕が確認できない。

→下部切断時に圧縮力が加わり、上部切断時には、圧縮力が加わっていないことを確認した。

- チップソー（B,C,D）の刃に欠損が見られる。

→チップソー（C）は1ブロック切断時の使用時間が長く、チップソー（B,D）は筒身切断部に圧縮力が加わり、刃を挟み込む状態となった為と考えられる。
