1/2号機排気筒解体作業の通信不具合について

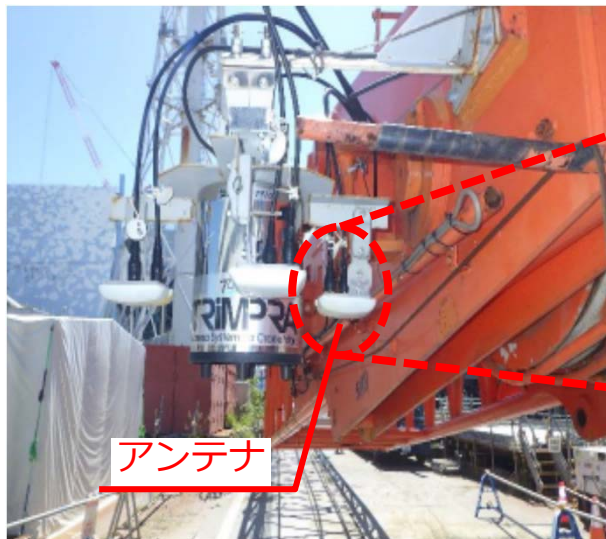
- クレーン先端に設置したアンテナ内部への浸水を確認(4台中3台、各50cc程度)
- アンテナ水抜き後、浸水した3台中2台で、電波状態は悪いが通信接続回復
- アンテナ4台を予備品と交換した結果、全てのアンテナで通信接続良好
⇒以上よりアンテナ内部への浸水が通信不具合の原因と判断

【写真：アンテナ設置状況】

※アンテナは直下に位置する解体装置と通信を行う為、下向きに設置

- 水抜き穴から雨水が浸入しないようにカバーを設置。（4台中4台に設置済）
- 今後、天候の状況を見ながら、計画的にクレーン伏せ時に雨水浸入が無いか確認を行う。
- アンテナ以外にメーカーが示す範囲から外れた使用・設置方法の機器が無いことを確認済み。

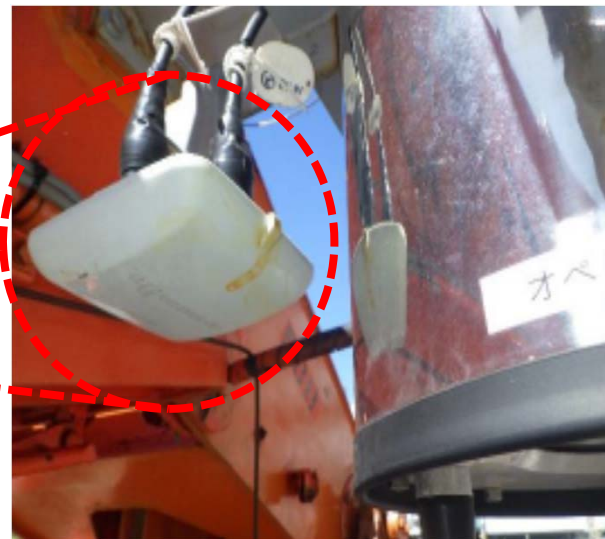
【写真：アンテナ拡大】

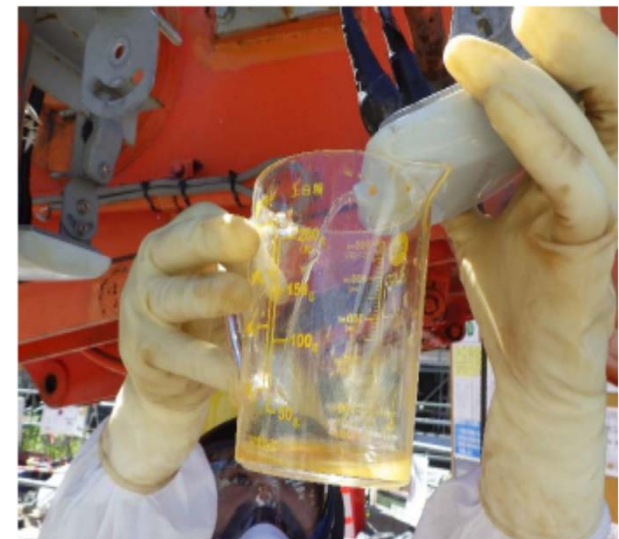
【写真：アンテナ水抜き状況】

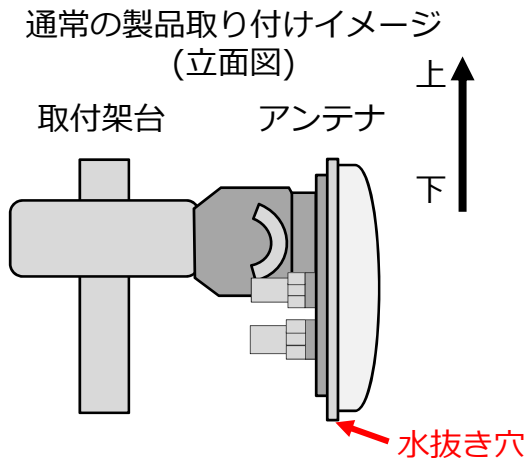
- 当該アンテナについて、メーカーが取扱説明書で示す設置角度は、送受信面正面が水平±45度の範囲に向く角度であった。一方、今回工事では、クレーン先端直下の解体装置側アンテナと通信を行う為に、アンテナを下向きに設置していた。
- 結果として、アンテナ水抜き穴から雨水が浸入して内部に溜まり、通信不具合を発生させた。

【図：アンテナ設置角度】
(取扱説明書より抜粋)

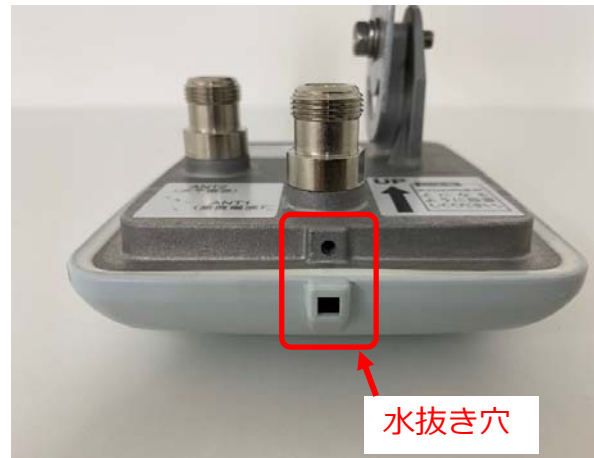
【写真：アンテナ水抜き穴】

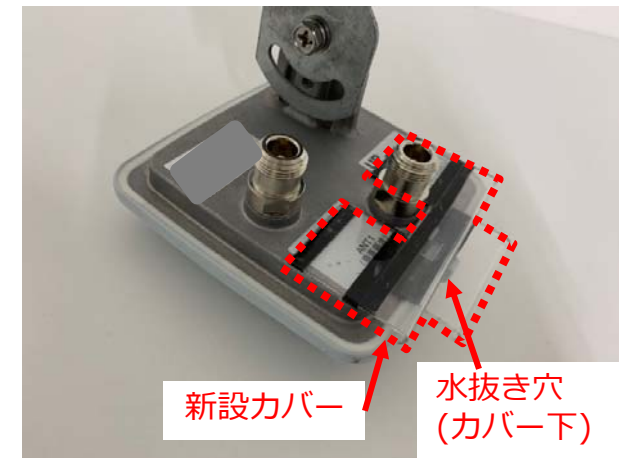
【写真：対策イメージ】

※実際のカバーは不透明

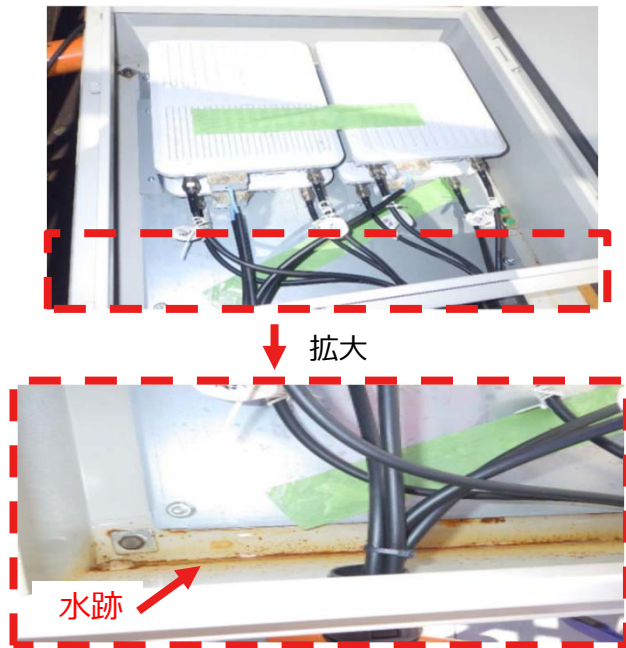
- アクセスポイント（4台。防水型）を収納したボックスへの浸水が確認された。
 - ▶ ボックス内には、アクセスポイント本体が格納されているが浸水位置から離れており不具合は発生していない。
 - ▶ エフレックス管末端部が制御盤底面よりも高い位置にあったため、制御盤内に流入したと推定。
 - ▶ 今後の不具合発生を避けるため、エフレックス管の短縮と末端の止水処置を実施。
- その他のクレーン周り、および地上の機器・ケーブルについて損傷、浸水、接続部の緩みが無いことを確認済み。

【写真：アクセスポイント制御盤浸水状況】

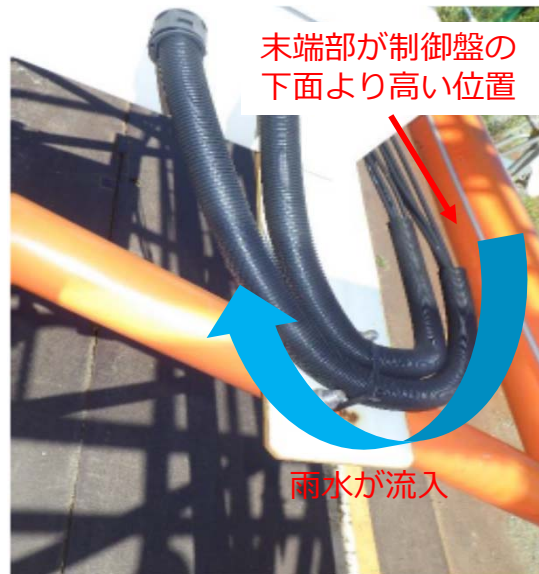
【写真：エフレックス管敷設状況 対策前】

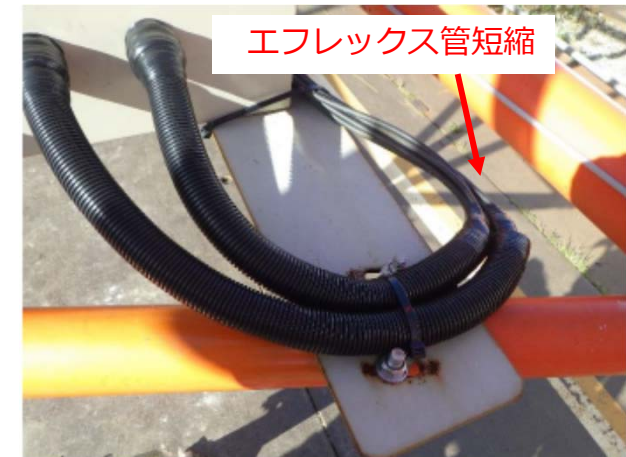
【写真：エフレックス管敷設状況 対策後】
