福島第一原子力発電所 5・6号機 双葉線 1号での発煙事象について

2019年9月24日

東京電力ホールディングス株式会社

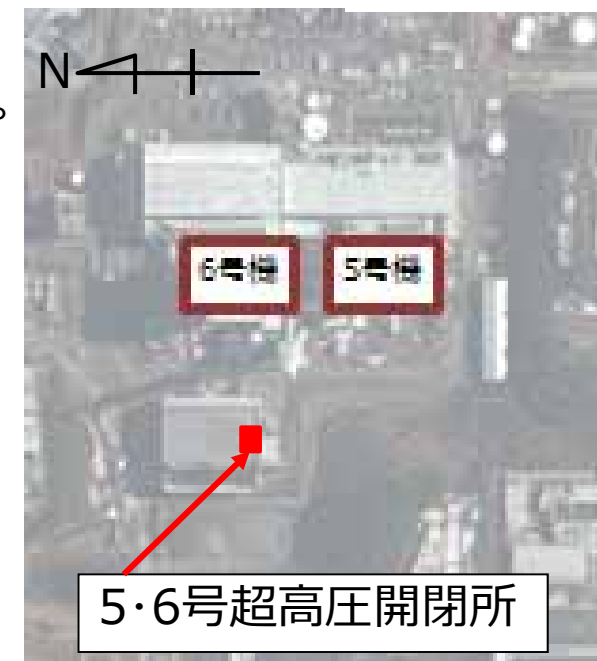
■ …発生箇所

- 2019年7月25日、5・6号超高圧開閉所内に設置している5・6号機66kV双葉線1号黒相ケーブルヘッド（CH）架台付近より煙が発生し、現場を確認したところ、雷に対する保護装置が焼損していた。〈7/25お知らせ済み〉
- 焼損の原因は、雷に対する保護装置と接地装置（シーす接地）を設置すべきところ、雷に対する保護装置のみの設置であったため、雷に対する保護装置への通電を繰り返すことで過熱・焼損に至ったと推定した。
〈7/25お知らせ済み〉

- 応急対策として雷に対する保護装置を取り外し、当該箇所へ接地装置の取り付けを実施（7/26完了）。その後、雷による影響を再度検討し、恒久対策（適切な箇所への雷に対する保護装置及び接地装置の設置）を実施した。（8/9完了）
- 火災に至った原因を調査した結果、接地装置が誤った箇所に取り付けられていたことが要因であったことが確認された。そのため、接地装置が誤った箇所に取り付けられた要因を整理・対策することで、今後再発防止を図る。

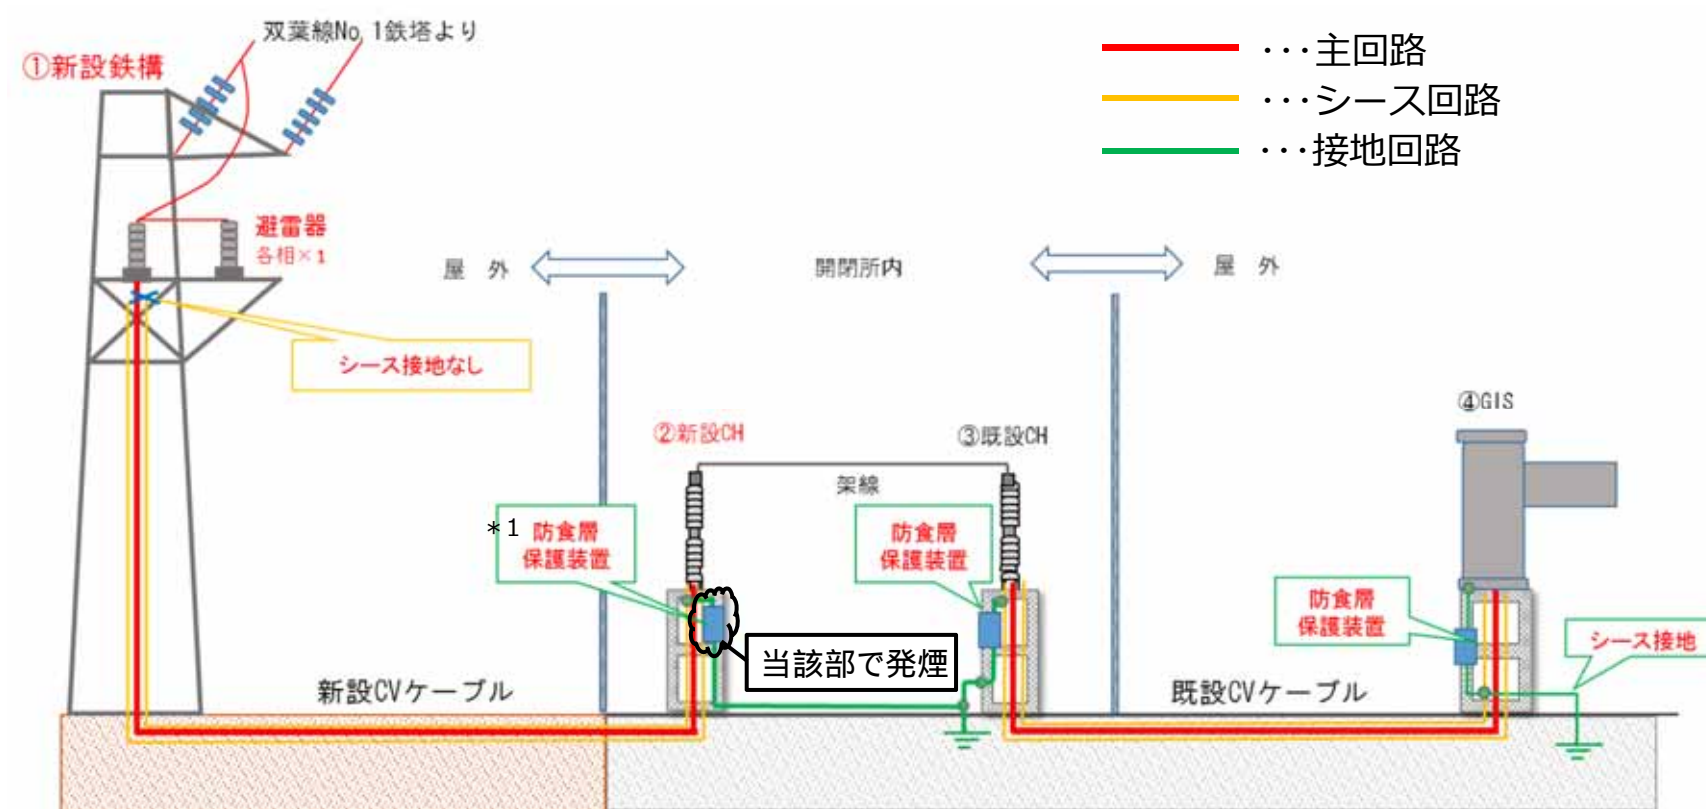
2. 火災発生メカニズム

- 本来、シース回路にはシースの充電電圧を放電するため、接地装置（シース接地）が必要であるが、今回の事象発生時にはシース回路への接地がなかったため、雷に対する保護装置への通電を繰り返し過熱、焼損に至った。

原因	対策
機器	接地装置（シース接地）が誤った箇所へ接続されていた	適切な箇所への保護装置及び接地装置の設置
人的	接続箇所を明確にした図面の作成及び図面での確認を実施せずに施工をしていた	今回の様な特殊な回路の場合は、接続箇所を明確にした図面を作成し、図面での確認後に施工する手順に見直す
	施工後の外観検査の確認を省略していた	外観検査等にて接続状態を確認後に受電する手順に見直し

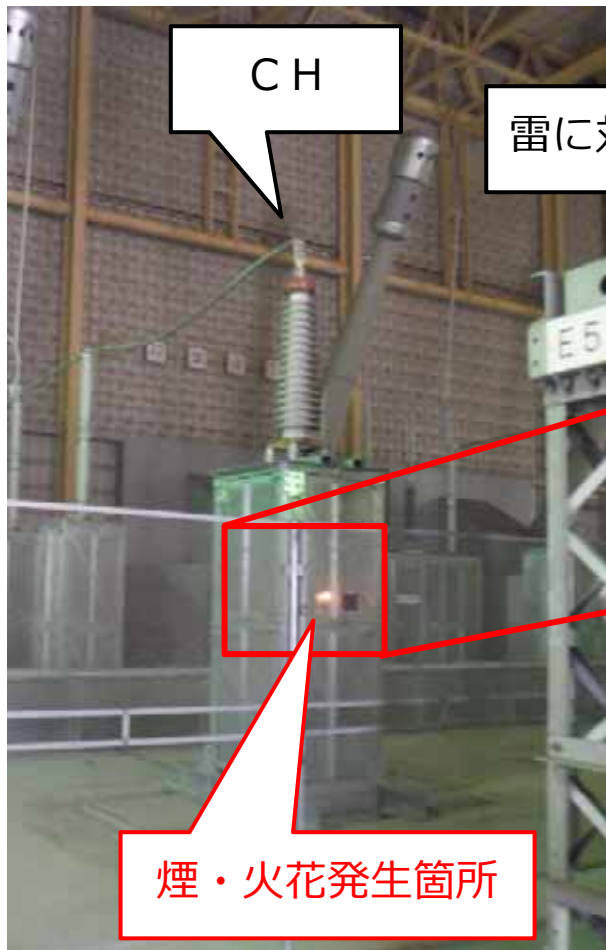
双葉線 1号停止前の状況

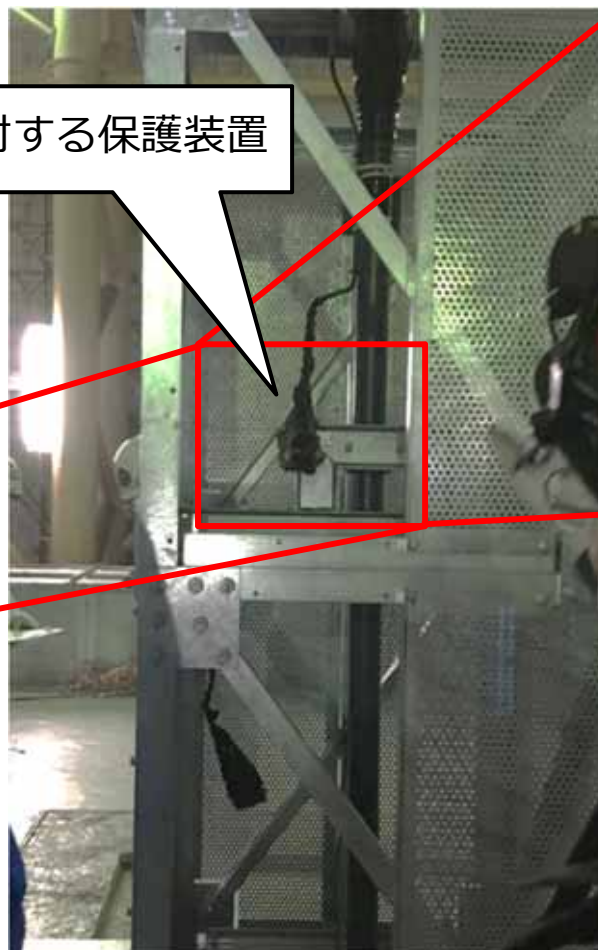
鎮火確認後の拡大写真
