福島第一原子力発電所 G6タンクエリアD9タンク 水移送時におけるタンク天板の損傷について

< 参 考 資 料 >
2019年10月8日
東京電力ホールディングス株式会社
福島第一廃炉推進カンパニー

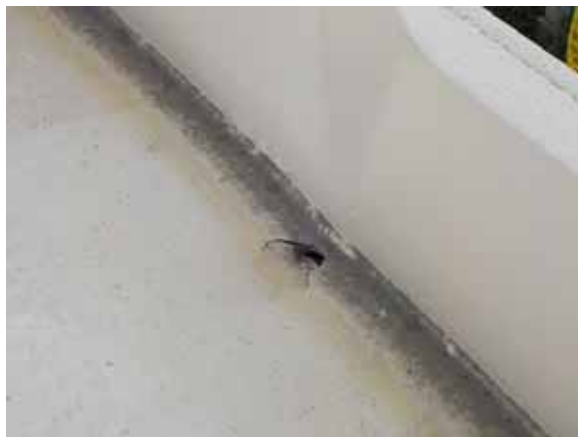
タンク天板損傷箇所

- 本日(2019年10月8日)、G6エリアの新設したタンク3基(G6-D6,D7,D8)の水張り・漏えい確認のため、隣のタンク(G6-D5とG6-D9)から水(多核種除去設備処理水)を移送していた際、周囲で聞こえる音が通常よりも大きいことから、現場の確認を行いました。
- 隣のタンクであるD8タンク上部より確認を行ったところ、D9タンク上部に変形が確認されたことから、D8-D9(D9の出口側)、D3-D9(D9の入り口側)タンク間の連結弁を閉じました。その後、タンクの変形が落ち着いたことから、D9タンク天板を確認したところ、変形および約20mmの穴が3カ所確認されました。
- この損傷に伴う周囲への漏えいは無く、周辺モニタリングポストに変動がないことを確認しております。
- 今後、原因を調査し、対策を講じてまいります。
