【概要】

鉄塔解体装置挿入ガイド落下①

挿入ガイドの落下原因と対策

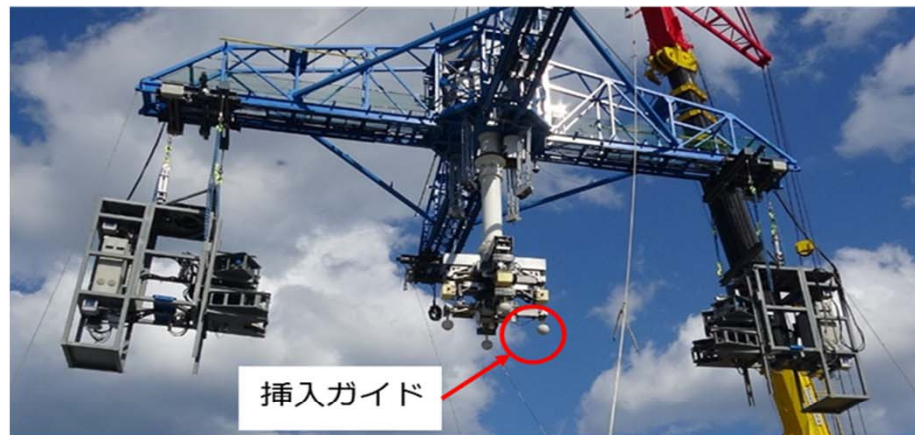
写真：挿入ガイド

- 11月15日午前10時43分に鉄塔解体装置の吊り上げを開始し、同日午後0時33分に鉄塔解体装置を排気筒頂部へ設置する作業を行っている際、一時的な強風により鉄塔解体装置が回転しながら振れたことにより挿入ガイドが筒身に過大に接触し、鉄塔解体装置の挿入ガイド4箇所中1箇所が落下しました。
- 落下した挿入ガイドは『ボール部』と『バー部』に分かれ、『ボール部』は筒身内に落下、『バー部』は排気筒グレーチング（足場）上に落下しました。なお、当該設備の落下による作業員や設備には影響はなく、安全上の問題は確認されておりません。

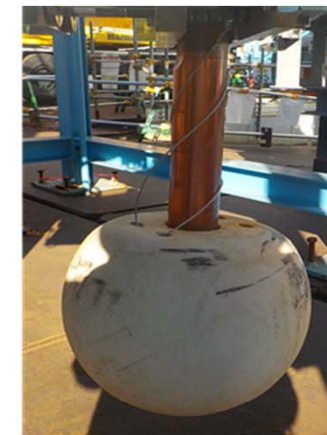
写真：挿入ガイド（拡大）

写真：挿入ガイド ガイドボール落下状況

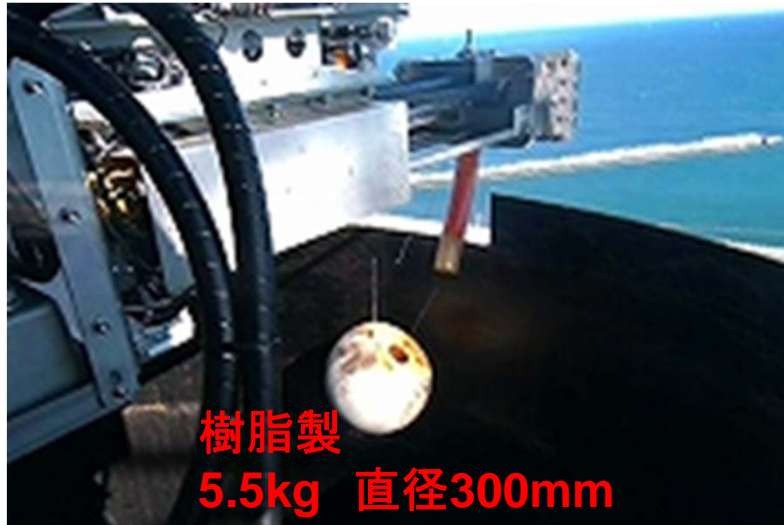
写真：挿入ガイド（ボール部）落下時

樹脂製
5.5kg 直径300mm

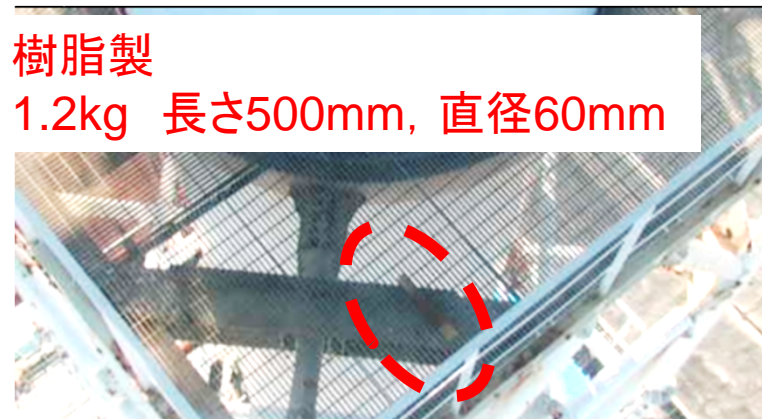
写真：挿入ガイド（バー部）落下箇所

樹脂製
1.2kg 長さ500mm, 直径60mm

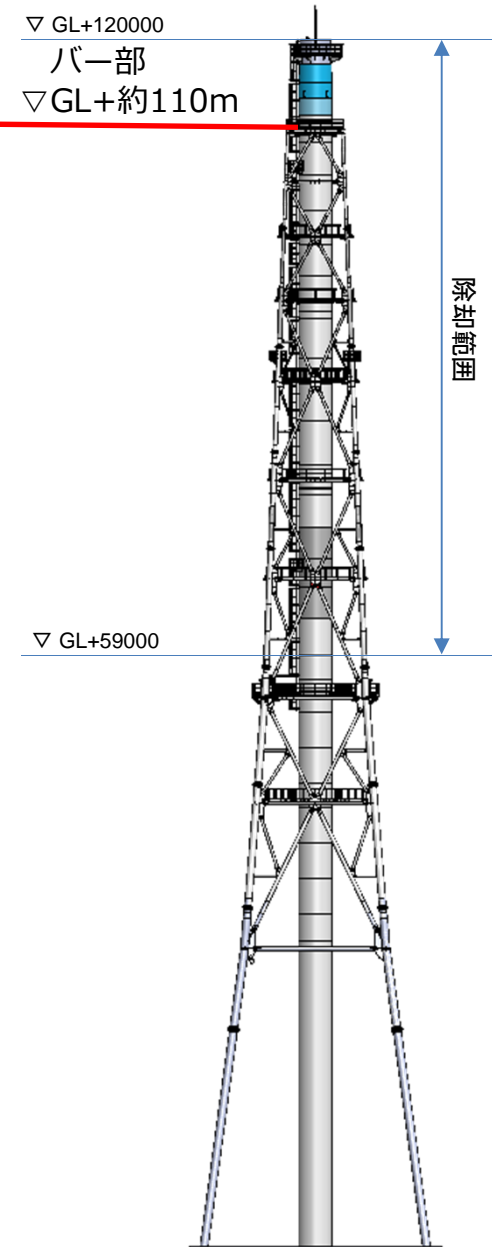
11月15日の作業状況

風：吊り上げ開始前の気象予測 平均風速 3 m/s

落下時のクレーン風速計 平均風速5～6m/s

- 11月14日より風が強く作業自体を待機していたが、15日未明には風が収まったため準備作業を開始し、午前10時の気象予測を確認した上で、10時40分頃から解体装置の吊り上げ作業を開始した。
- 鉄塔解体装置が排気筒上部まで到達したが、一時的な強風により解体装置が回転し、作業を待機していた。
- 風が弱まったタイミングで作業を再開したが、設置作業の途中で再び一時的に風が強くなり、姿勢制御ファンが効かなかったため、装置の回転を挿入ガイドで止めようとした。この際、挿入ガイドが筒身端部に接触しながら過大に変形し、挿入ガイドが破損し落下した。

- ① 挿入ガイドを、本来の用途以外に使用しないことを手順に明記する。
- ② 装置の吊上げ設置時、風による装置の揺れや回転が制御出来ない場合は装置を安全な位置まで退避させる。

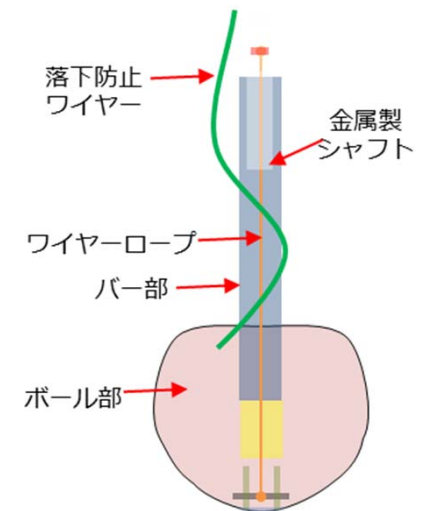
図：挿入ガイド

挿入時に解体装置を筒身に接触して損傷させないためのガイド

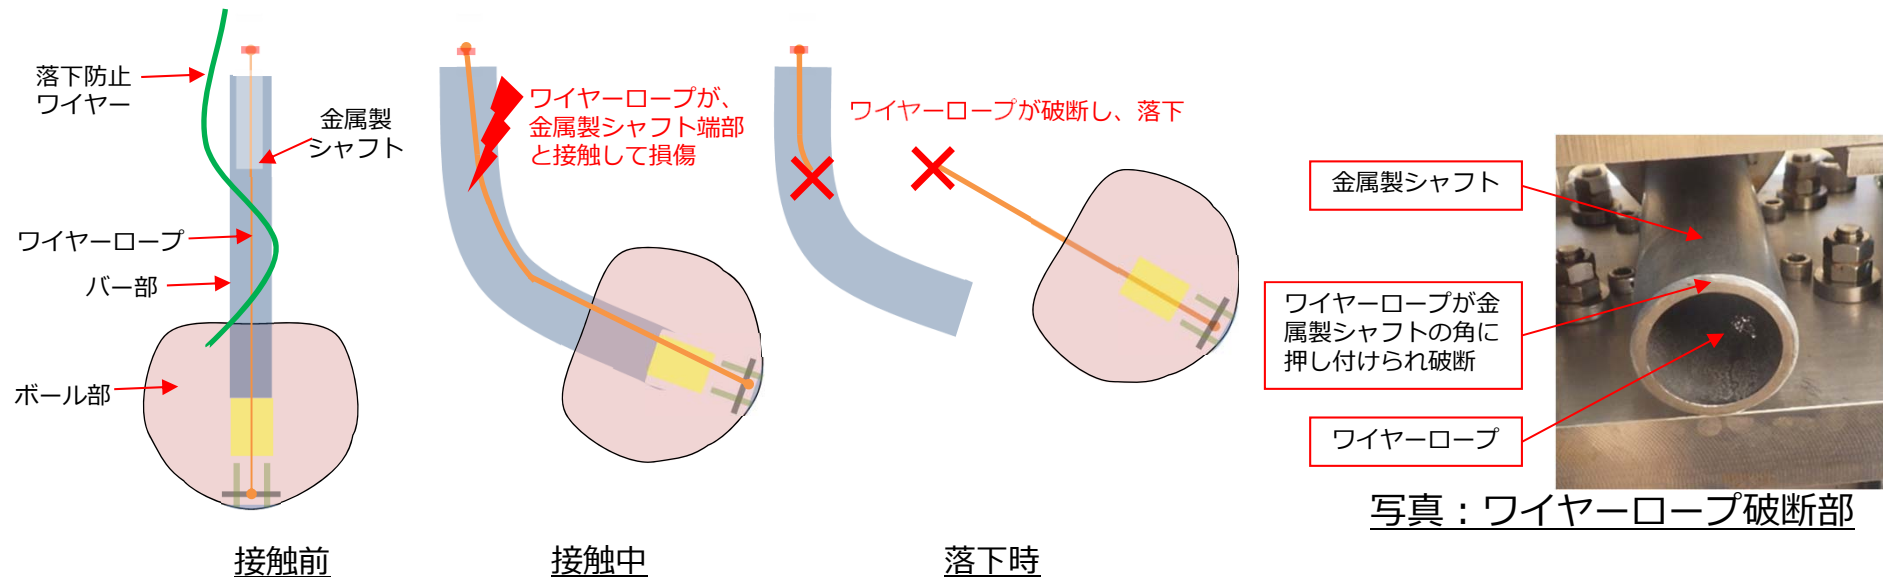
図：ワイヤーロープ切断状況

- ❑ 挿入ガイドが変形した際、バー部の中で、ワイヤーロープ（※）が金属製シャフトの端部と接触して擦れ合うことで損傷し、破断したことで、挿入ガイドが落下した。
- ❑ 他の挿入ガイド3箇所についても、金属製シャフトの端部と同じ高さで、ワイヤーロープに傷みが見られた。

- ❑ 挿入ガイドに変形が発生しても挿入ガイドを固定するワイヤーが切れ難い構造とするため、金属製シャフトと挿入ガイドの接続部に樹脂製のクッション材を追設する。
- ❑ 今後、恒久対策として、挿入ガイドを振れ止めとして使用する為の改良についても検討する。

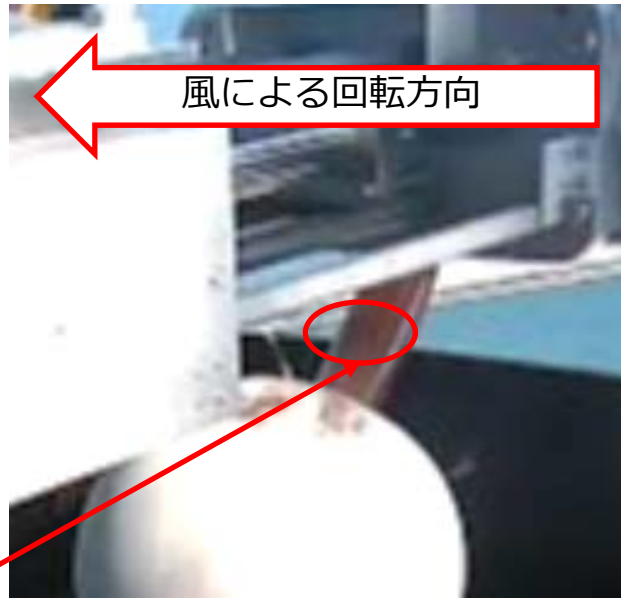
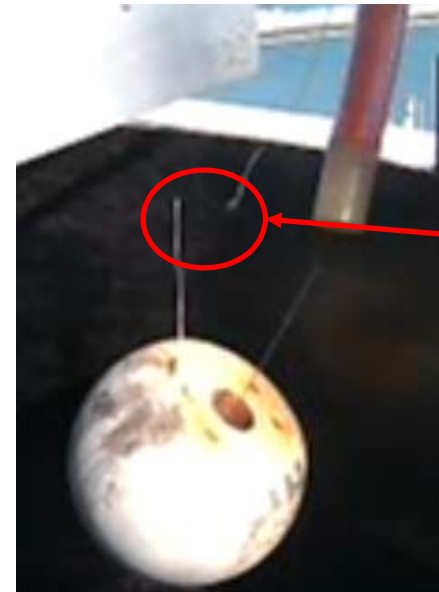
- ❑ 挿入ガイドに設けていた落下防止ワイヤーは、筒身の切断面に押し当てられながら装置が回転して擦れたことで、挿入ガイド内部のワイヤーよりも先に破断していた。

落下防止ワイヤーが筒身切断面に押し当てられながら装置が回転したことでワイヤーが損傷・破断

- ❑ 落下防止ワイヤーについては二重化する。
