福島第一原子力発電所 1/2号機排気筒解体作業におけるチップソーの噛み込みについて

< 参 考 資 料 >
2019年11月28日
東京電力ホールディングス株式会社
福島第一廃炉推進カンパニー

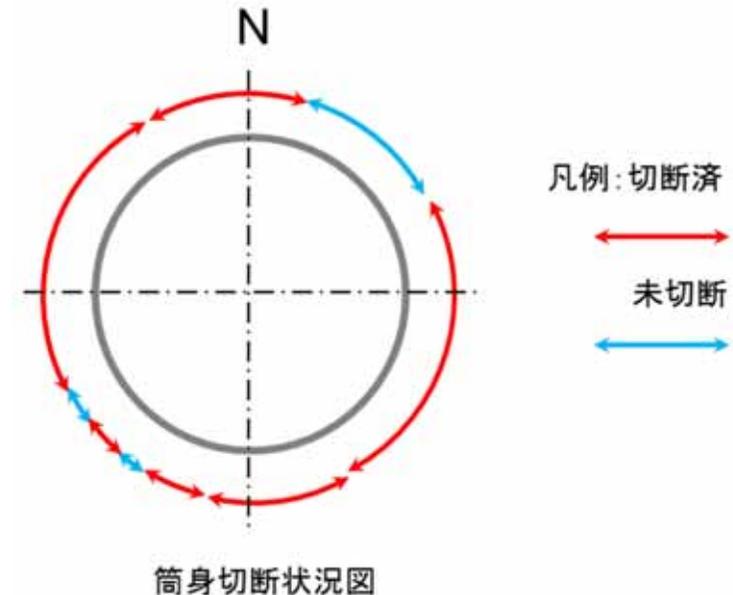
- 1/2号機排気筒解体作業において、11月27日の筒身部切断作業中に内周切断装置チップソーの刃が筒身への噛み込みが発生し、本日時点で作業を中断している。
- 筒身部へクレーンによる荷重調整等を実施したが、噛み込み解消には至らず、噛み込み解消作業の過程で、チップソーモーターの傾きや旋回機構の動作不良も発生している。

12:00 3箇所目(南西)の切断作業中にチップソー噛み込み発生(筒身全体の約85%切断済み)

筒身部への噛み込み状況

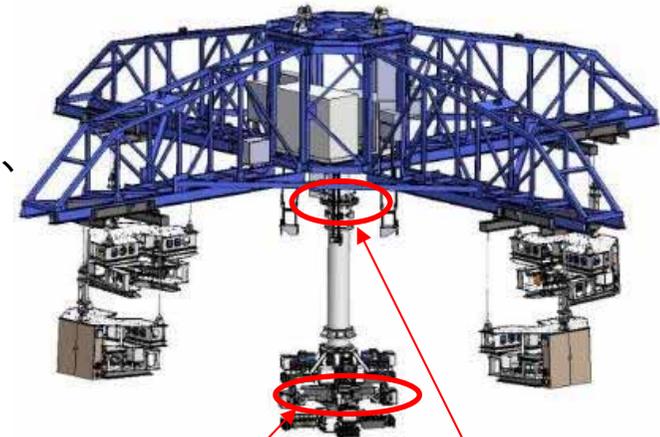
18:00 旋回機構の動作不良を確認 作業中断を判断

旋回台

内周切断装置旋回機構

旋回台の回転により、チップソーの噛み込みを解消した後、一旦吊り下ろし、装置の修理を行った上で、再度装置を吊り上げ切断を再開する。

旋回台の回転により、チップソーの噛み込みを解消した後、旋回台の回転にて切断を再開する。

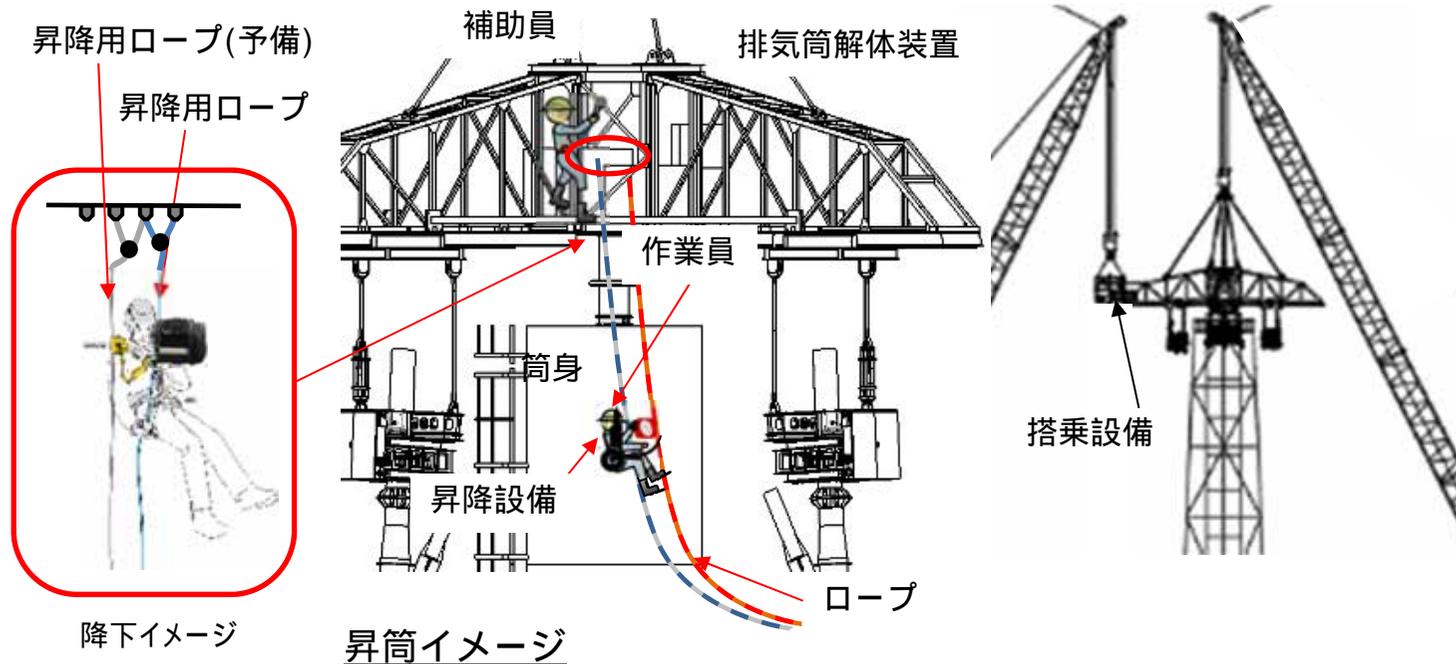
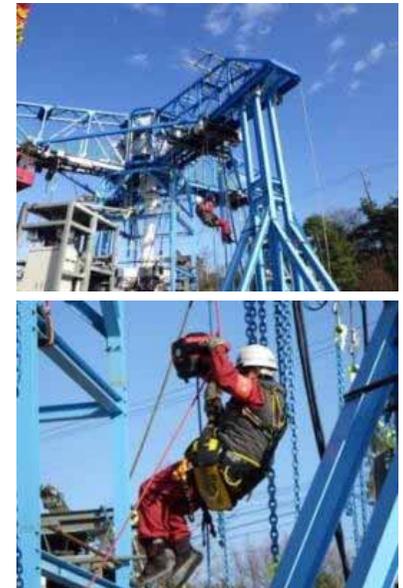
切断作業の訓練状況

搭乗設備を用いた、人力での筒身切断作業

- アクセス方法や切断作業の訓練は実証試験で実施済み。
- クレーン吊りの搭乗設備により解体装置にアクセスし、専用の昇降設備を用いて人が筒身にアクセスし切断を行う。
- 搭乗設備のクレーンによる吊り上げ判断基準はクレーンに取り付けてある風速計で、平均風速 3 m/s 以下とする。
- 筒身の残る切断長さ約 1.3m ($1.2\text{m} + 0.1\text{m}$) を鉄塔解体装置から昇降設備で筒身にアクセスした作業員がディスクグラインダーを用いて切断する。
- 切断完了後、搭乗設備で作業員が待避したのち、装置と解体部材を一体で吊り下ろす作業手順とする。
