- 2019年12月26日午前11時頃、陸側遮水壁のブライン（冷媒）タンク水位を確認したところ、陸側遮水壁のブライントク2基（2A/2B）において、ブラインの水位が低下傾向であることを確認しました。（ブライントク水位は通常190～200cm、12月26日頃の水位は約170cm）
- 12月27日に漏えい箇所の調査を実施し、配管ピット内にて、ブラインが凍結管に入る手前にある継手部分で漏えいしていることを確認しました。同日、漏えい箇所（凍結管への送り枝管）の手前側にあるバルブを閉止し、当該箇所の漏えいが停止したことを確認するとともにタンク水位の状況について監視を継続していました。

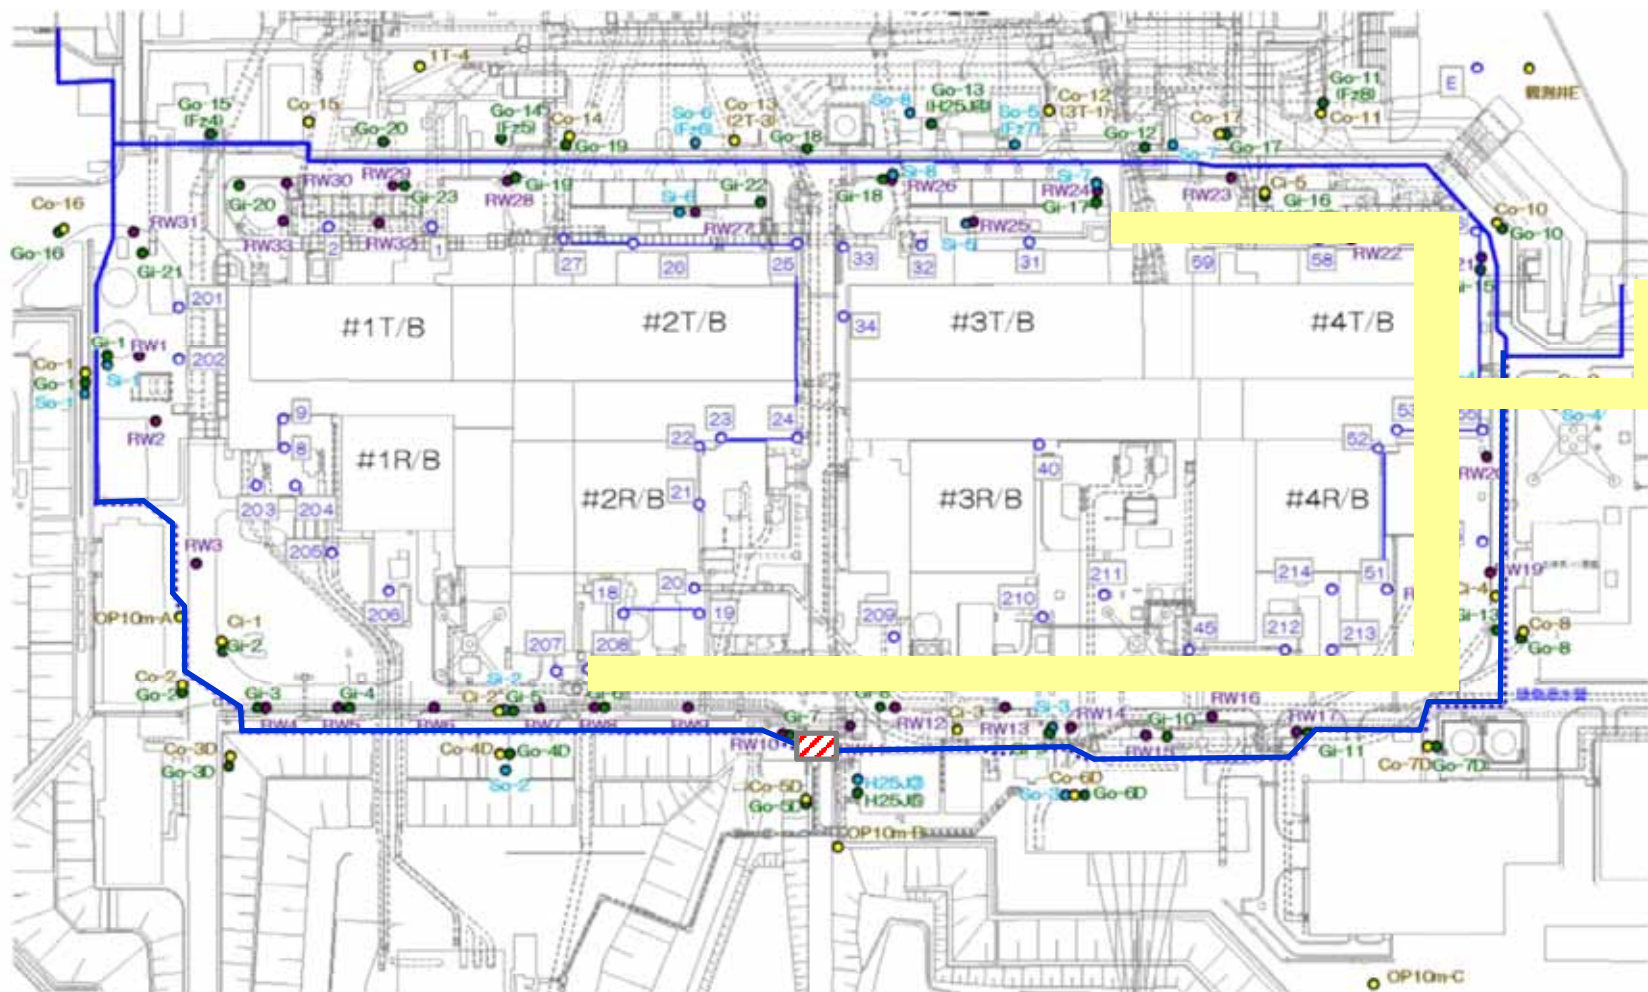
ブラインの漏えい箇所

■ ブラインタンク2A / 2B 受け持ちエリア

▨ ブライン漏えいを確認した配管ビット

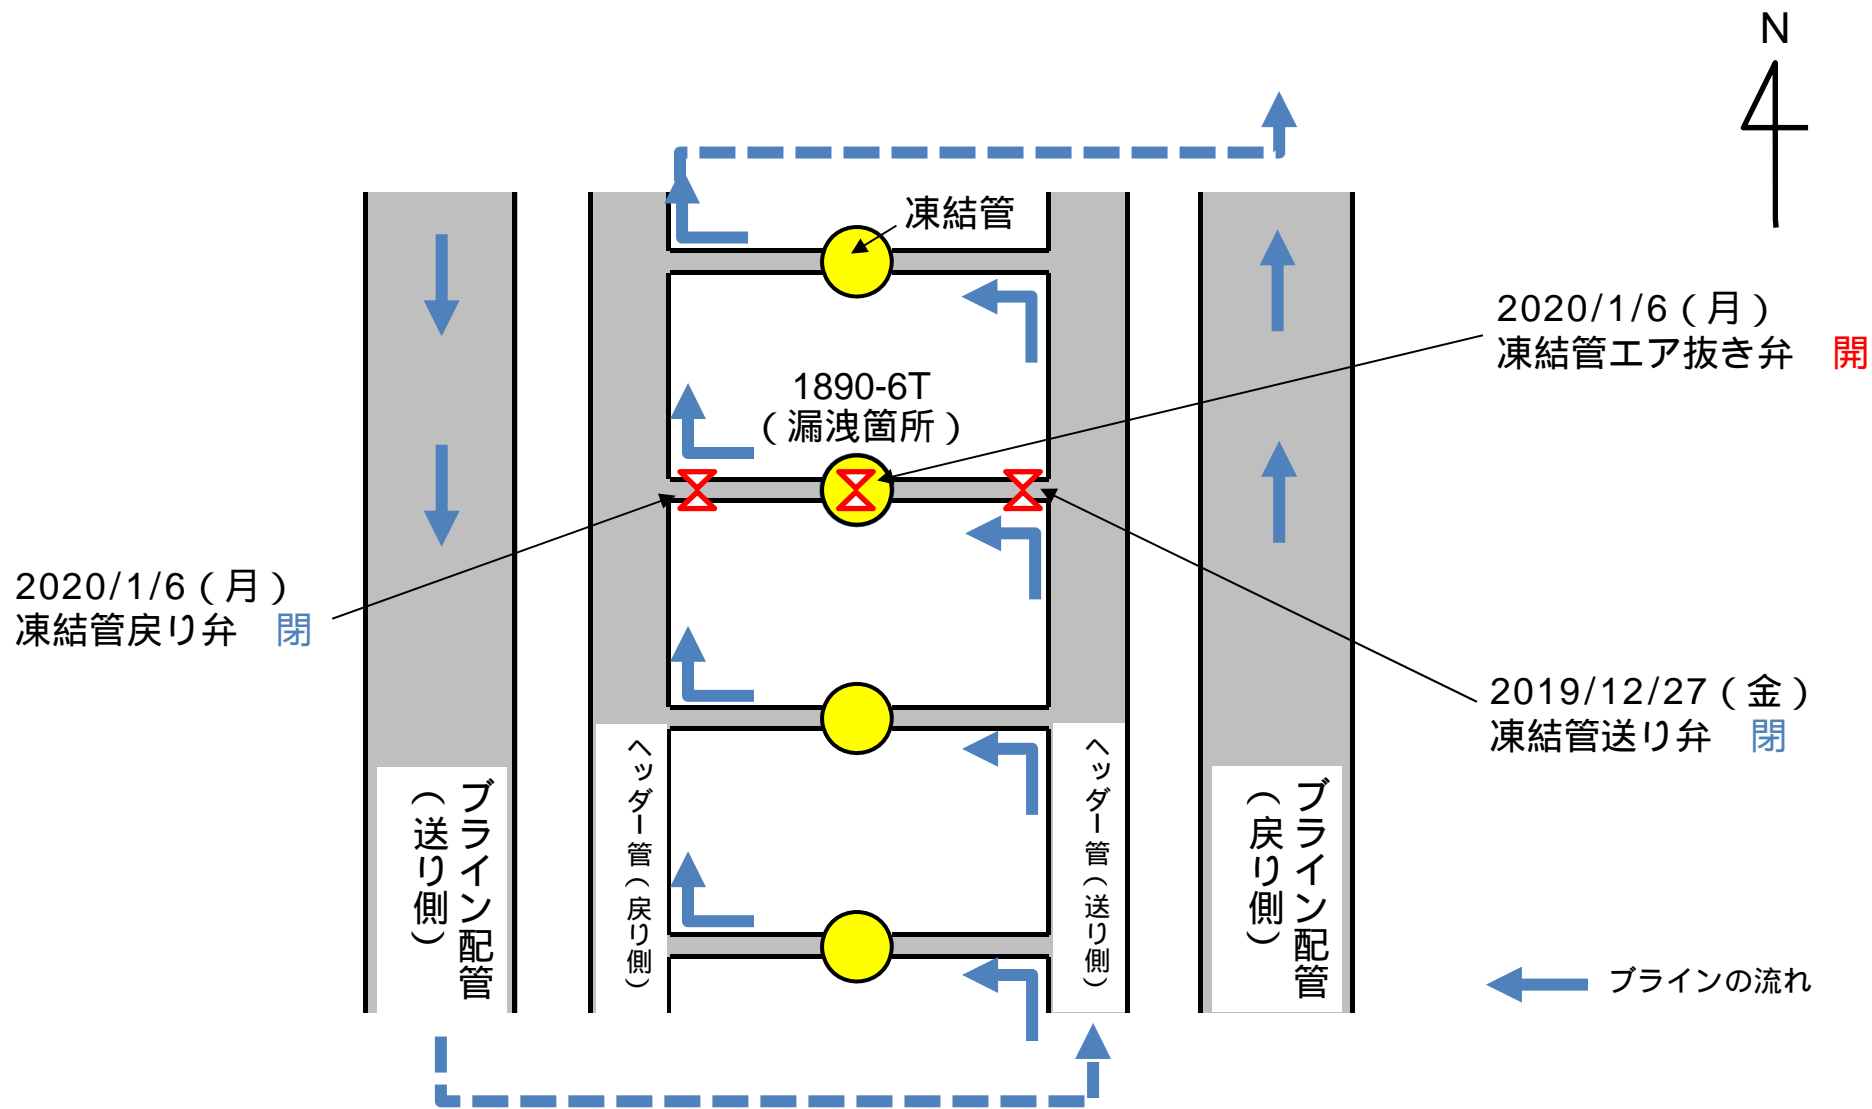
ブラインの漏えい箇所

- その後、水位のトレンドを監視していたところ、12月31日頃より、同じタンクにおいて、再びブラインの水位が低下傾向となっていることを確認（判断）しました。（確認日：2020年1月4日）（1月6日のブライントク水位は150cm弱のレベル）
- 本日（2020年1月6日）、漏えい箇所の調査を開始し、午前8時頃、前回と同じ箇所からブラインが漏えいしていることを確認しました。それを受けて凍結管からブラインが出ていく戻り枝管にあるバルブを本日8時30分頃に閉止したところ、当該箇所からの漏えいは目視上では停止したことを確認しました。今後、タンクレベルの水位を監視するとともに、漏えいした原因を調査してまいります。
