# 福島第一原子力発電所

## 陸側遮水壁ブライントank水位低下の状況について

< 参 考 資 料 >  
2 0 2 0 年 1 月 9 日  
東京電力ホールディングス株式会社  
福島第一廃炉推進カンパニー

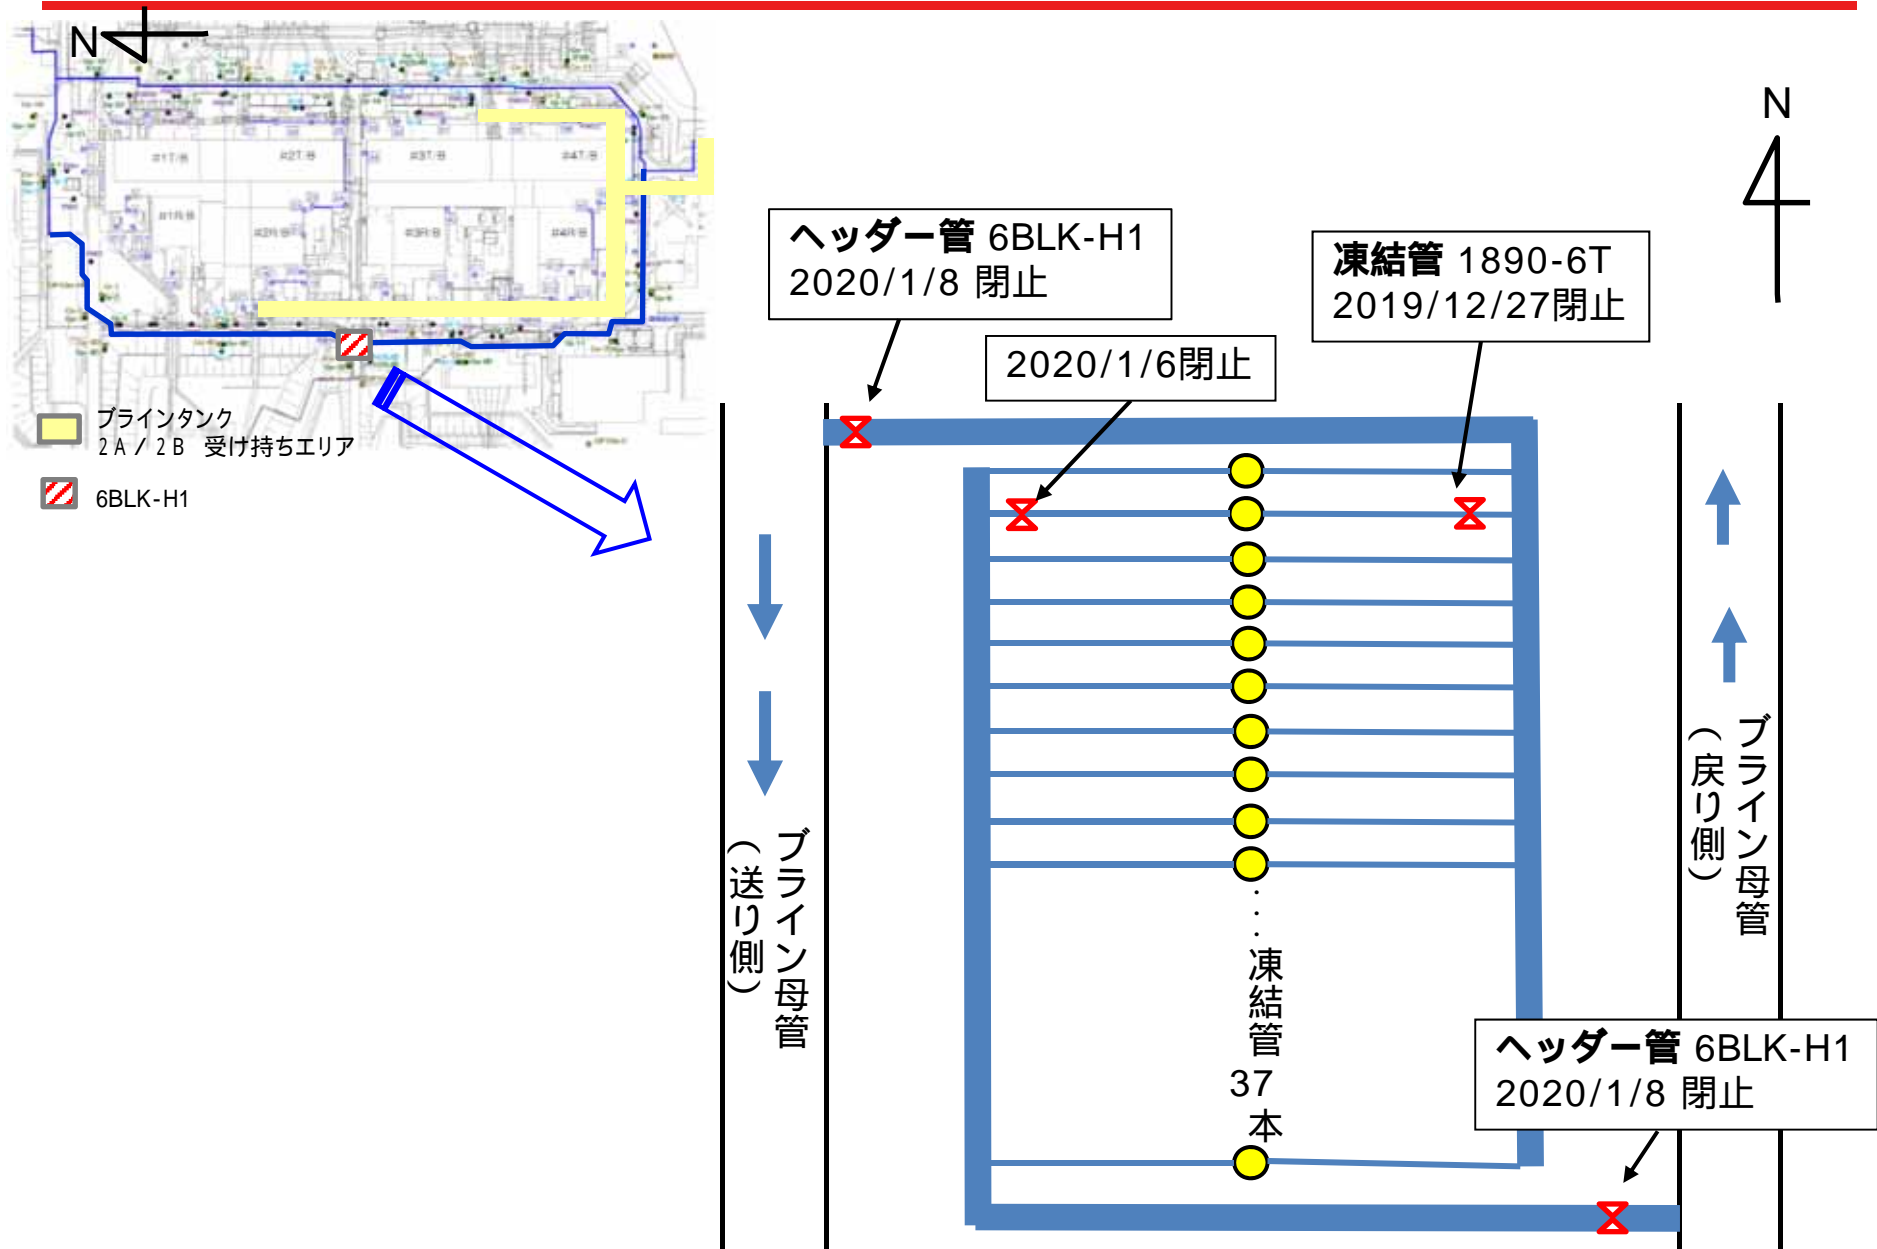
# ヘッダー管6BLK(ブロック)-H1 バルブ閉止箇所

- 2019年12月26日に確認した陸側遮水壁のブライン（冷媒）タンク2基（2A/2B）におけるブラインの水位低下については、気温変動による揺らぎも考慮して監視を継続していたところ、2020年1月8日の時点で若干の低下傾向（前日から-4cm程度）が見られたことを踏まえ、同日、以下について確認を実施しました。
  - ・ これまでに漏えいが確認された凍結管（No.1890-6T）上部の継手部分において、漏えいは継続していないこと
  - ・ 配管部分（地上部）について、漏えい等、問題がある箇所はないこと
- また、これまでに漏えいが確認された箇所の近傍からの漏えい可能性を考慮し、1月8日、この周辺エリアであるヘッダー管6BLK(ブロック)-H1のバルブを閉止しました。気温変動による揺らぎも考えられ、ブライン水位の変動を継続的に監視していく必要があると考えておりますが、1月9日現在、水位変動は落ち着いた状態になっています。
- 1月9日時点で、ヘッダー管6BLK-H1における配管ピット内の氷の融氷は、まだ途中だが、融氷した範囲では、問題となる箇所は確認されておりません。今後、この場所にある配管の保温材を剥がし、改めて調査する予定です。漏えいが見つかった場合、当該凍結管のバルブを閉止し隔離します。目視にて漏えい箇所の特定ができない場合は、バルブ操作により6BLK-H1内にある凍結管の一部にブラインを流し、ブライン水位の変動を見ていくことにより、問題箇所を特定していく予定です。
- また、今後、ブライン水位低下傾向が継続するような場合は、いったん南西エリアの凍結プラントを停止し地中温度の監視を継続します。その後ブラインを補充して凍結プラントを再起動し、調査を再開します。凍結プラント停止中において地中温度が上昇した場合は再度運転し、凍結機能を維持します。
