福島第一原子力発電所

陸側遮水壁ブライントank水位低下に伴う調査状況について

< 参 考 資 料 >
2 0 2 0 年 1 月 1 6 日
東京電力ホールディングス株式会社
福島第一廃炉推進カンパニー

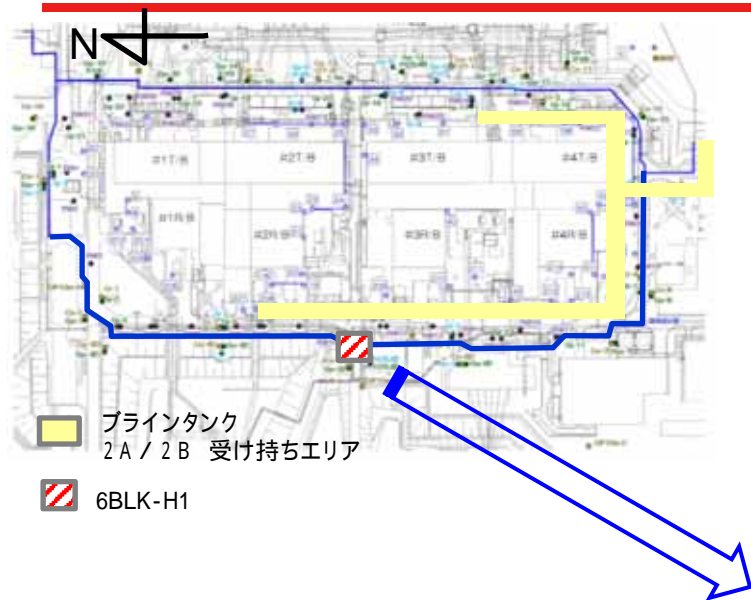
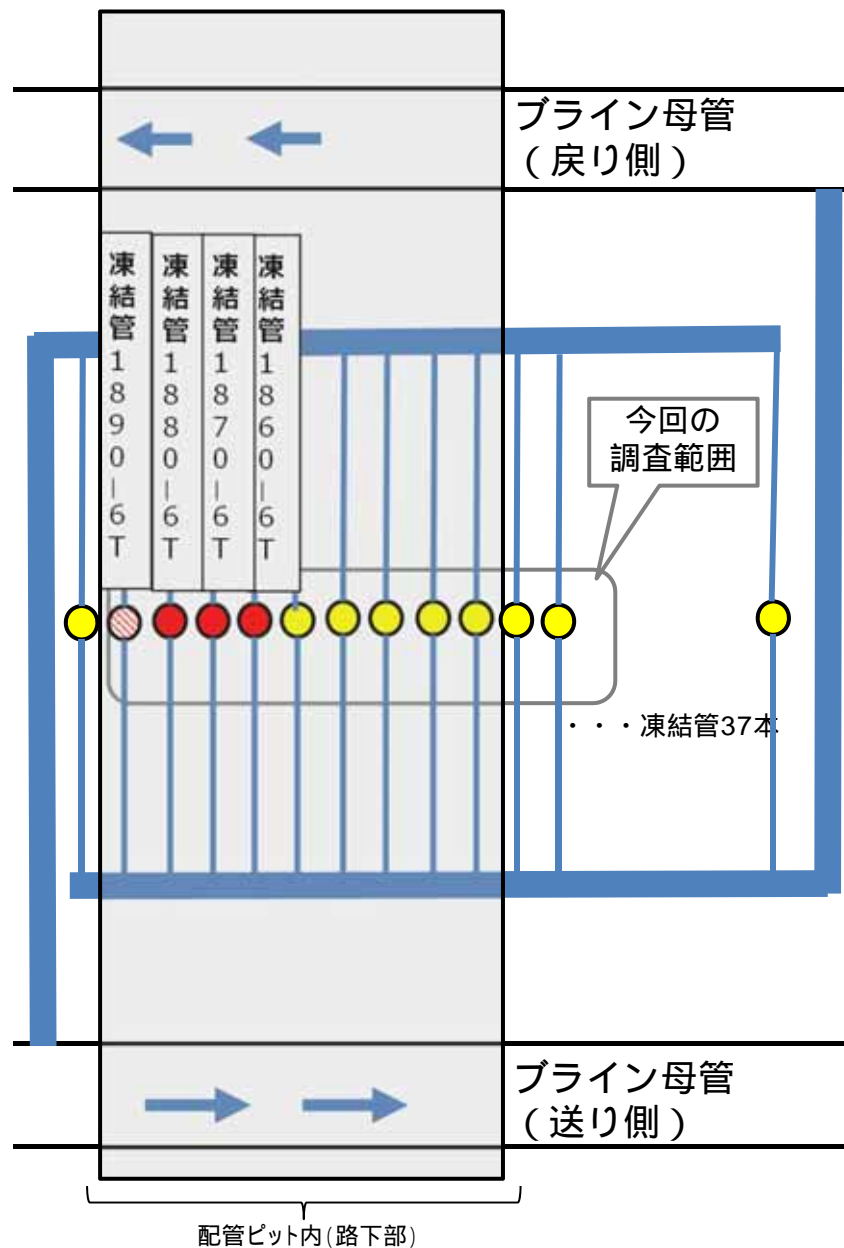
漏えい確認箇所

- 陸側遮水壁のブライン（冷媒）タンク2基（2A / 2B）の水位低下に伴い、6BLK（ブロック）-H1にある11本の凍結管上部にあるエア抜きバルブから、点検用ポンプを用いて1本ずつブライン液を注入し漏えい箇所の調査を実施しました。
- この結果、これまでに確認していた1箇所（1890-6T）に加えて、本日新たに凍結管上部にある継手部3箇所（1880～1860-6T）において、漏えい箇所を確認しました。
- 漏えい箇所については、今後、原因を調査し、問題がある部分を交換する予定です。
- なお、ヘッダー管6BLK（ブロック）-H1を隔離した1月8日以降、ブライントank水位に有意な変動はなく、また凍土壁の機能にも問題はなく、漏えい箇所が確認されなかった部分からブライン循環を再開しているところです。
- また、当該ブライントank 2基について、来週以降、ブラインを補充する予定です。

- 本日に確認した漏えい箇所
 (凍結管上部にある継手部)
- ⊗
 これまでに確認していた漏えい箇所
 (凍結管上部にある継手部)
