【概要】

本日（4月17日）午前10時40分頃、雑固体廃棄物焼却設備建屋内で運転中の雑固体廃棄物焼却設備A系において、二次燃焼器と排ガス冷却器の間にあるエキスパンション（伸縮継ぎ手）の下部に水の滴下跡があることを協力企業作業員が発見しました。

【参考】現場確認結果（水滴の付着を確認）

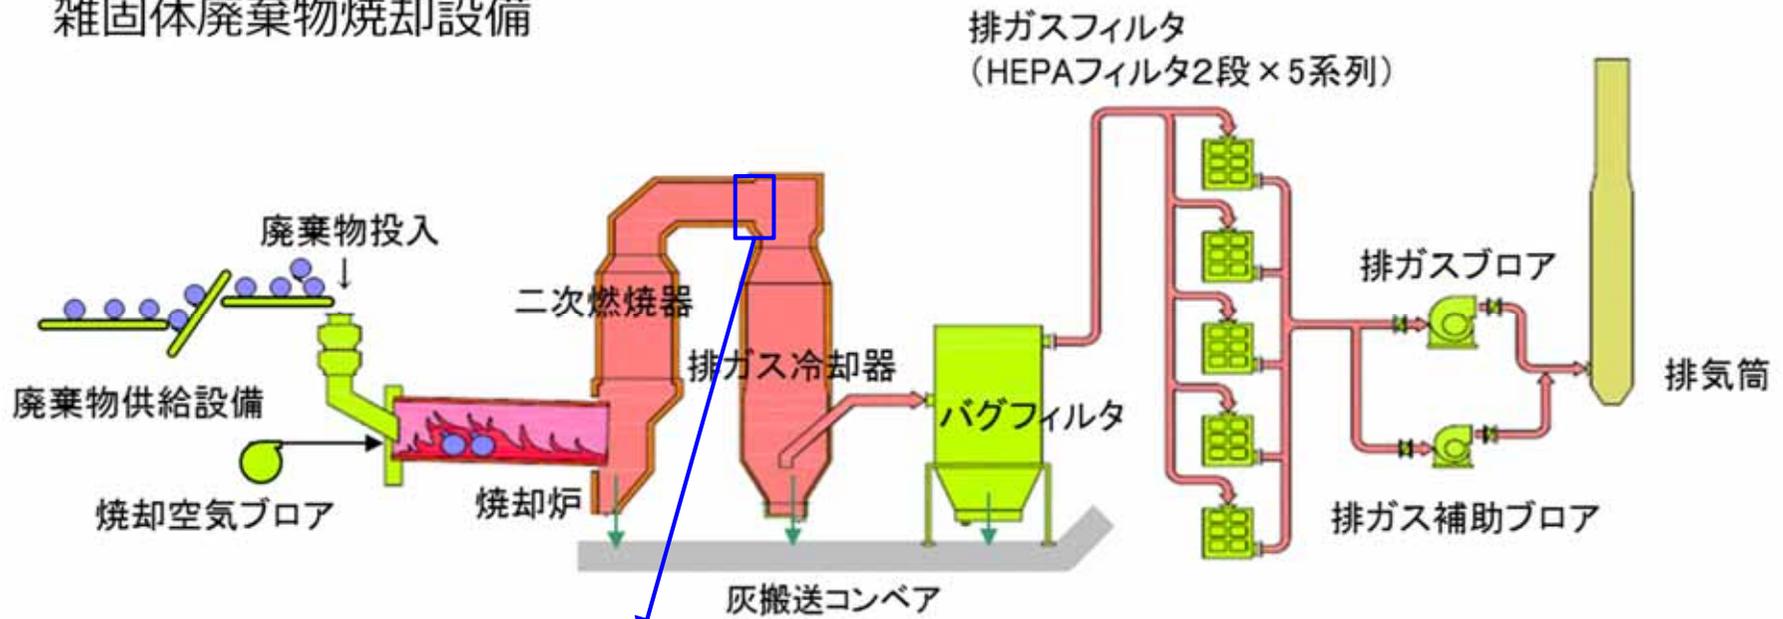
雑固体廃棄物焼却設備

発見時の滴下跡の範囲は、約5cm×約5cm×深さ約1mmで、水は滴下場所に溜まっており、滴下の継続はありません。

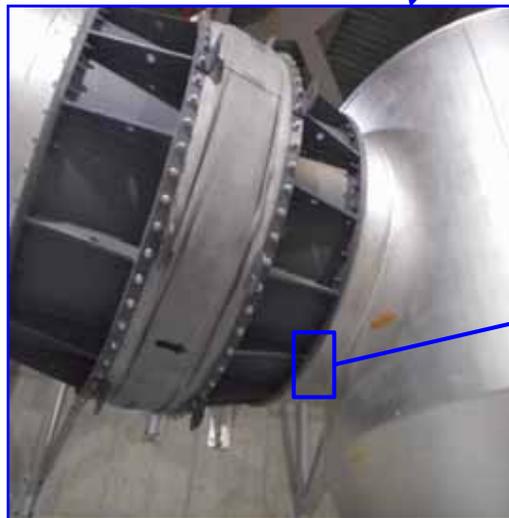
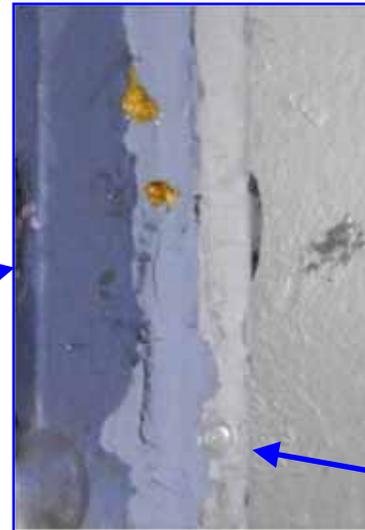
滴下した水をスミア測定した結果、バックグラウンドと同等のため、汚染した水ではないと判断しています（汚染バックグラウンド40cpm、線量率バックグラウンド0.09 μ Sv/h）。現場を確認した結果、二次燃焼器と排ガス冷却器の間にあるエキスパンション付近（滴下跡の上部）に水滴が付着していたが、水の出所は不明であることから、今後、焼却運転を継続しながら、当該箇所のパトロールによる監視を継続していく。

拡大

水滴を確認
