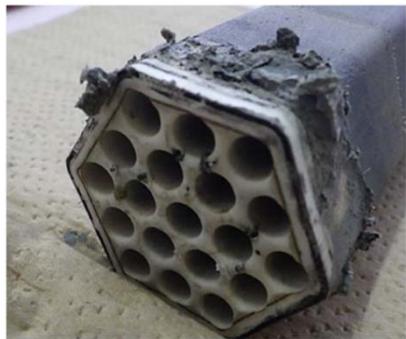
- 10/27に点検を行っていた増設多核種除去設備(以下、増設ALPS)(B)の運転再開にあわせ、バッファタンク出口の水を採取したところ若干の白濁を確認、さらにクロスフローフィルタ(以下、CFF)ドレンラインにおいて濃い白濁を確認したことから増設ALPS(B)を停止しました。なお10/27にバッファタンク出口から採取した水のカルシウム濃度は4ppmであり、ALPS出口処理水への核種除去性能への影響はないものと考えています。
[<2020年11月4日 お知らせ済み>](#)
- その後の原因調査において、サンプルタンクで一時貯留している水のカルシウム濃度が1ppm未満であること、炭酸塩スラリーが透過した場合に影響するストロンチウム90の濃度はND(<0.0909ベクレル/ℓ)(告示濃度比:0.003)と低いことを確認しています。
[<2020年11月16日 お知らせ済み>](#)
- その後実施している増設ALPS(B)のCFF開放点検(CFF2B, CFF3B)において、フィルターエレメントの一部(上流側端面)に損耗のあることを確認しました。通常、スラリーはフィルターエレメントを透過することで、二次側にはろ液のみ流出する仕組みですが、上流側端面(入口部)のフィルターエレメントが損耗したことで、当該部より一部のスラリーが二次側へ流出したと想定しています。
- 今後フィルターエレメントの交換を行うと共に、フィルターエレメントが損耗した原因について引き続き調査を実施していきます。

CFF2B上流側 (損耗あり)

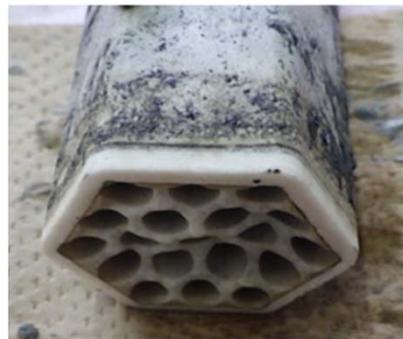
CFF3B上流側 (損耗あり)

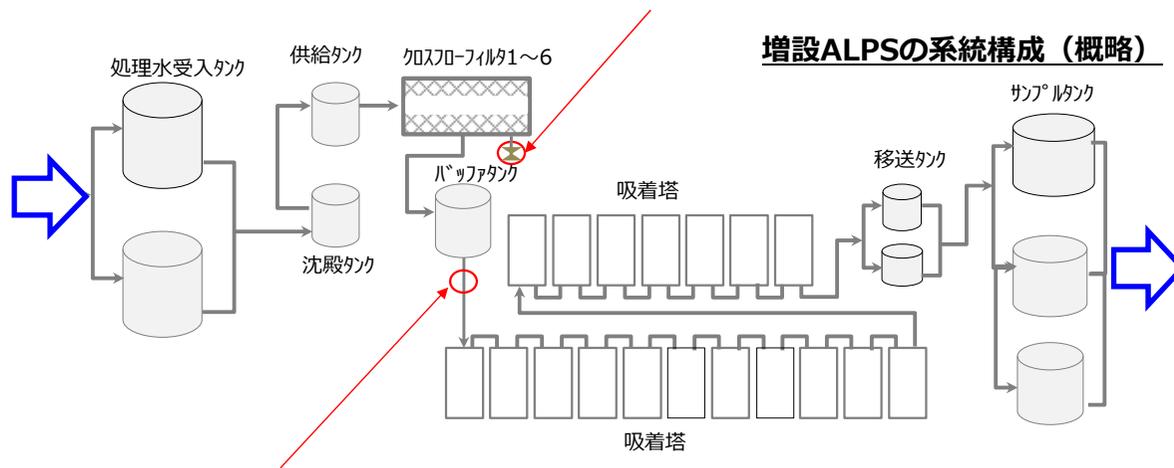
増設ALPSの系統構成（概略）

CFF1	CFF2	CFF3	CFF4	CFF5	CFF6
A系(11/12)	11.3 ppm	2.2 ppm	34 ppm	2.7 ppm	2.8 ppm	173 ppm
B系(10/29)	3.6 ppm	250 ppm	260 ppm	72 ppm	1.6 ppm	7.7 ppm
C系(11/12)	2.1 ppm	2.3 ppm	2.5 ppm	5.2 ppm	1.7 ppm	1.3 ppm

点検に伴う採水箇所（CFF二次側(ろ過側) ドレンライン）

通常運転時採水箇所（バッファタンク出口）

※運転中1回/1日採取 ⇒概ね 1 ~ 2 ppm
