- 3号機原子炉建屋地下1階北東エリア（北東三角コーナー）の建屋滞留水水位について、3月9日午前10時時点までは約TP-2,100mmで安定的に推移していましたが、同日午前10時30分頃から水位が上昇傾向となり、本日（3月10日）午前9時時点で約TP-1,916mmであることを確認しました。
- 水位上昇の原因については、現時点で不明ですが、当該エリア水位と近傍にあるサブドレンの水位差を確保する観点から、明日（3月11日）同エリアに設置している仮設ポンプにより滞留水をくみ上げ、原子炉建屋トーラス室へ移送し、水位を調整する予定です。引き続き適切な水位を保ちつつ監視してまいります。
- なお、プラントパラメータ、モニタリングポスト・敷地境界ダストモニタ・構内排水路モニタ・海水モニタ等に異常はありません。また、3月10日15時時点の3号機原子炉格納容器水位はTP+9,572mmであり、大きな変動がないことを確認しております。
- 今後、原因調査等を進めてまいります。

- 当該エリアの水位上昇に伴い、昨日（3月10日）の午後8時30分頃、3号機原子炉建屋1階において現場の状況調査を実施しました。原子炉格納容器（PCV）の内包水は漏えい箇所から1階主蒸気隔離弁（MSIV）室を通過して北方向にある2箇所のファンネルに流れ込み、南東エリア（南東三角コーナー）に流れ込んでいることをこれまでに確認しておりますが、調査の結果、当該ファンネル2箇所が詰まっており、原子炉建屋北東側の階段部へ水が流れ込んでいることを確認しました。当該ファンネルを清掃したところ、ファンネルへの流入が回復し、その後、当該ファンネル水の行き先である地下階南東三角コーナーの滞留水水位上昇速度が増加した一方で、北東三角コーナーの滞留水水位が上昇傾向から下降傾向に転じたことを確認しました。

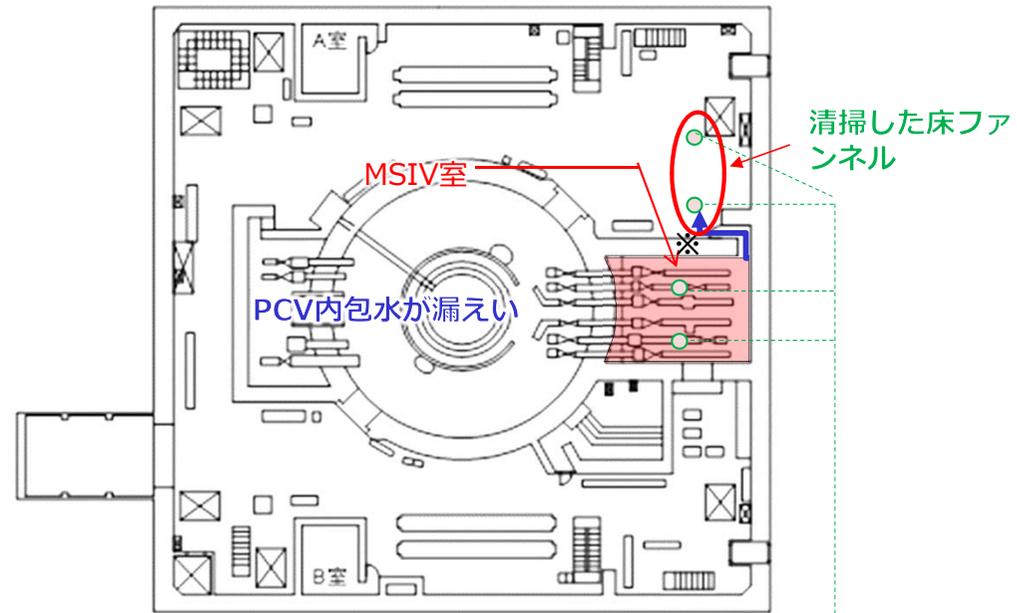
(参考) 3号機原子炉建屋 (平面図)

※一部はMSIV室外側のファンネルまで漏えい

○今後については、今後も当該ファンネルの詰まりが懸念されることから、恒久対策として、R/B床面1階のボーリングを行い、トーラス室への水道を形成する処置を検討してまいります。
