- 3号機原子炉建屋地下1階北東エリア（北東三角コーナー）の建屋滞留水水位について、3月9日午前10時時点までは約TP-2,100mmで安定的に推移していましたが、同日午前10時30分頃から水位が上昇傾向となり、本日（3月10日）午前9時時点で約TP-1,916mmであることを確認しました。
- 水位上昇の原因については、現時点で不明ですが、当該エリア水位と近傍にあるサブドレンの水位差を確保する観点から、明日（3月11日）同エリアに設置している仮設ポンプにより滞留水をくみ上げ、原子炉建屋トラス室へ移送し、水位を調整する予定です。引き続き適切な水位を保ちつつ監視してまいります。
- なお、プラントパラメータ、モニタリングポスト・敷地境界ダストモニタ・構内排水路モニタ・海水モニタ等に異常はありません。また、3月10日15時時点の3号機原子炉格納容器水位はTP+9,572mmであり、大きな変動がないことを確認しております。
- 今後、原因調査等を進めてまいります。

- 当該エリアの水位上昇に伴い、昨日（3月10日）の午後8時30分頃、3号機原子炉建屋1階において現場の状況調査を実施しました。原子炉格納容器（PCV）の内包水は漏えい箇所から1階主蒸気隔離弁（MSIV）室を通過して北方向にある2箇所のファンネルに流れ込み、南東エリア（南東三角コーナー）に流れ込んでいることをこれまでに確認しておりますが、調査の結果、当該ファンネル2箇所が詰まっており、原子炉建屋北東側の階段部へ水が流れ込んでいることを確認しました。当該ファンネルを清掃したところ、ファンネルへの流入が回復し、その後、当該ファンネル水の行き先である地下階南東三角コーナーの滞留水水位上昇速度が増加した一方で、北東三角コーナーの滞留水水位が上昇傾向から下降傾向に転じたことを確認しました。

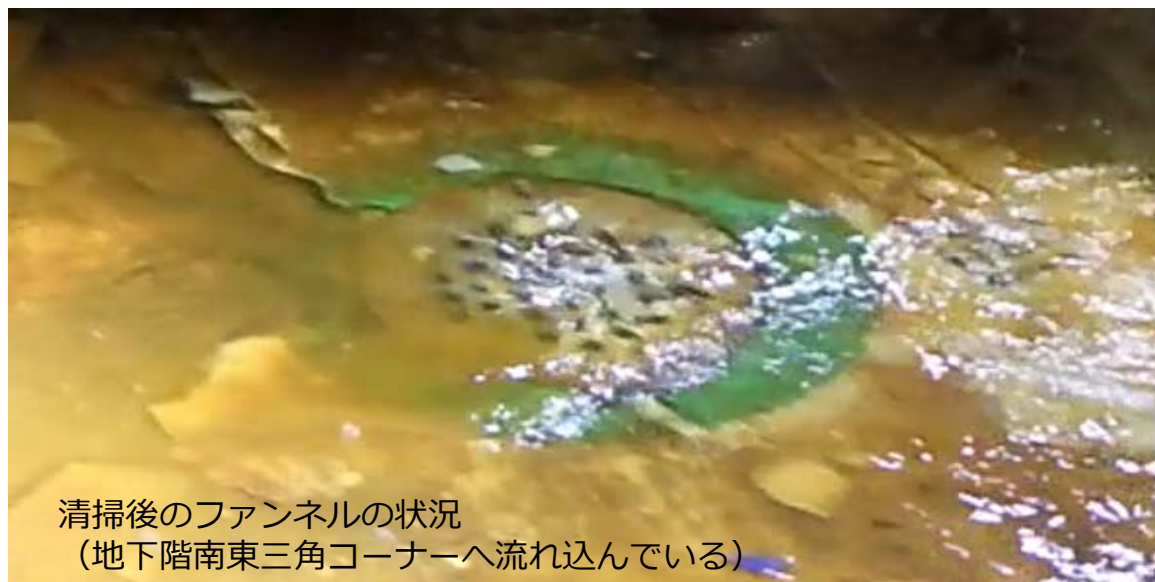
清掃後のファンネルの状況  
(地下階南東三角コーナーへ流れ込んでいる)

○今後については、今後も当該ファンネルの詰まりが懸念されることから、恒久対策として、R/B床面1階のボーリングを行い、トーラス室への水道を形成する処置を検討してまいります。

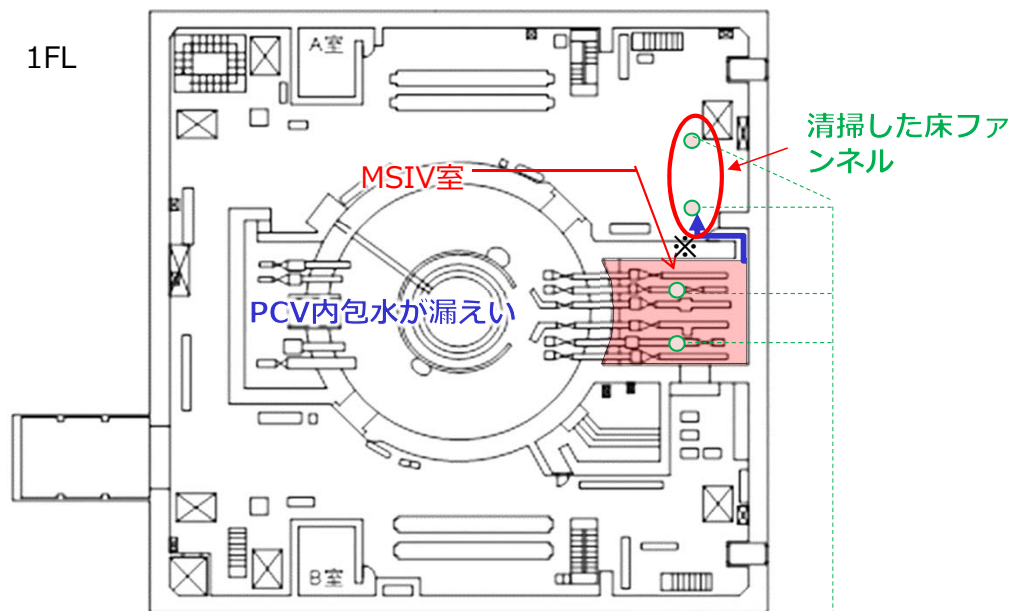
# (参考) 3号機原子炉建屋 (平面図)

※一部はMSIV室外側のファンネルまで漏えい
