## 3月20日地震発生後の福島第一原子力発電所の状況について

# 地震発生後の状況

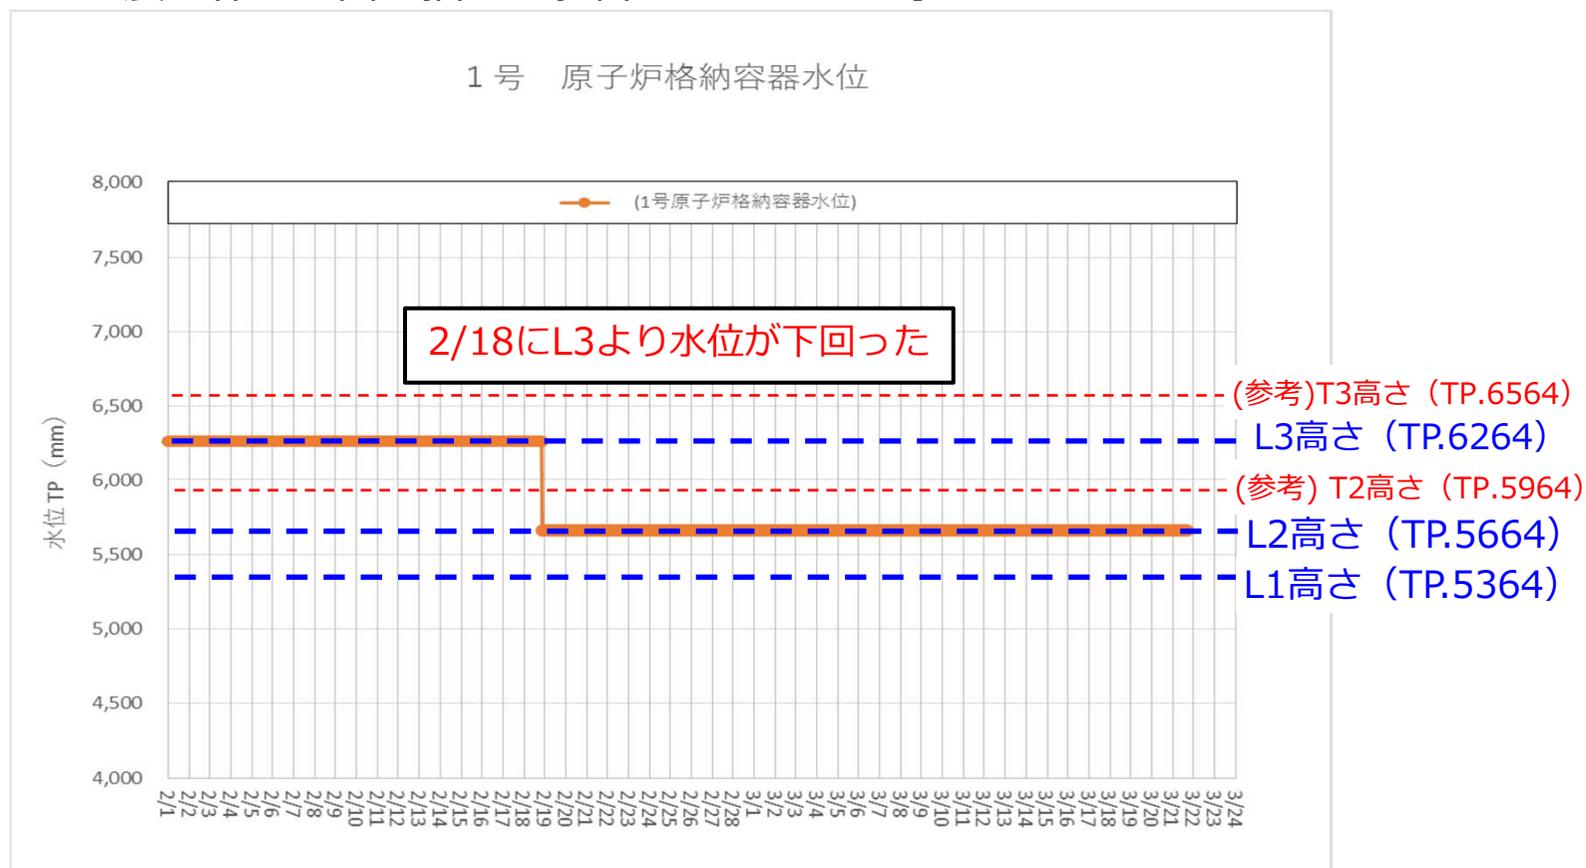
## 1号機原子炉格納容器内水位について

- 1号機原子炉格納容器内水位については、以下の通り大きな変化は確認されていない。
- 現状の水位は、温度計T2 (T.P.+5,964mm) と水位計L2 (T.P.+5,664mm) の設置位置の間にある。(原子炉格納容器底部はT.P.+4,744mm)  
※地震発生時に1号機原子炉格納容器水位計L2の接点が一時的(数秒程度)に離れるも、すぐに復帰していることを確認。一時的な事象であり、原子炉格納容器水位が低下したのではなく、地震に伴う水面の揺れの影響によるものと考えている。

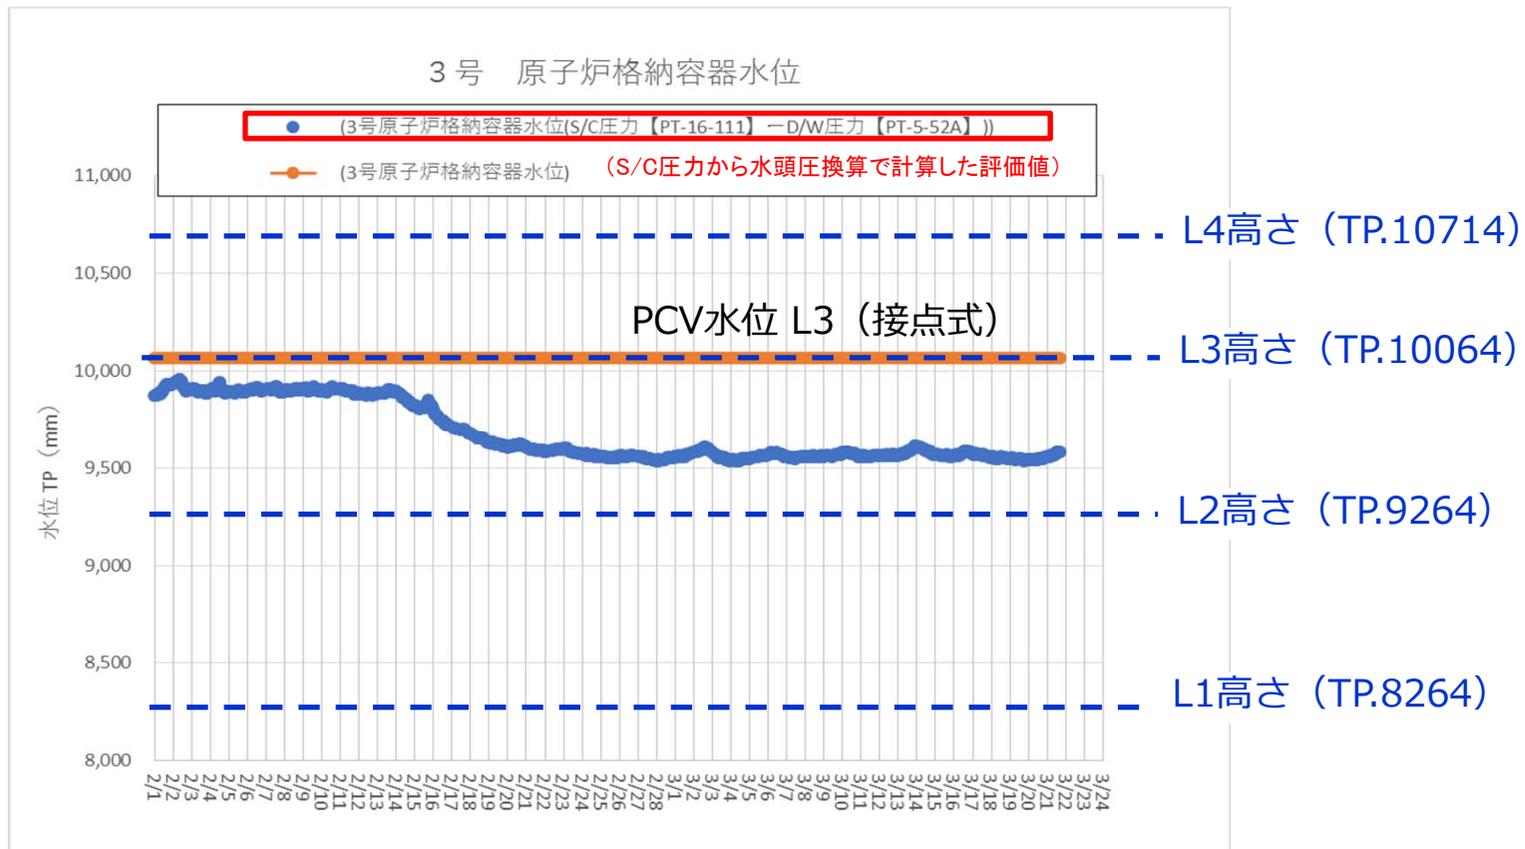
## 3号機原子炉格納容器内水位について

- 3号機原子炉格納容器内水位については、以下の通り大きな変化は確認されていない。
- 現状の水位は、水位計 L3 (T.P.+10,064mm) と水位計 L2 (T.P.+9,264mm) の設置位置の間にある。(原子炉格納容器底部はT.P.+4,044mmである)
- ※原子炉格納容器内水位(圧力抑制室圧力の水頭圧換算による計算値)は地震後(3月20日午後9時00分)はT.P.+9,553mmであり、地震前(同日午後4時00分:T.P.+9,542mm)比べて、大きな変化はなし。(数値の変動は気圧等の影響によるもの)

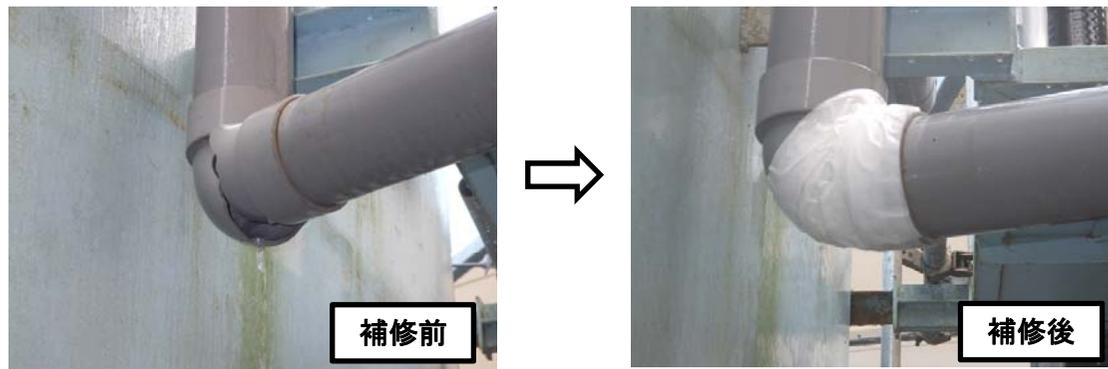
#### ○5・6号機Fタンクエリアでタンクに設置されている雨どいに破損

- ・発生（確認時刻）：3月21日午前1時43分頃
- ・概要：FタンクエリアK4タンク 1カ所でタンクに設置されている雨どいに破損を確認
- ・対応：3月21日午前11時00分応急処置を実施済み。今後、修理予定。

午後3時00分 処理水タンクエリアおよびその他タンクエリアについては、水漏れ等の異常がないことを確認。Fタンクエリアのタンク1基について、微少なタンクの滑動（ずれ）を確認したものの機能に影響を及ぼすものではないことを確認。Fタンクエリアのタンク天板部に確認された雨どいの破損については、修理が完了。

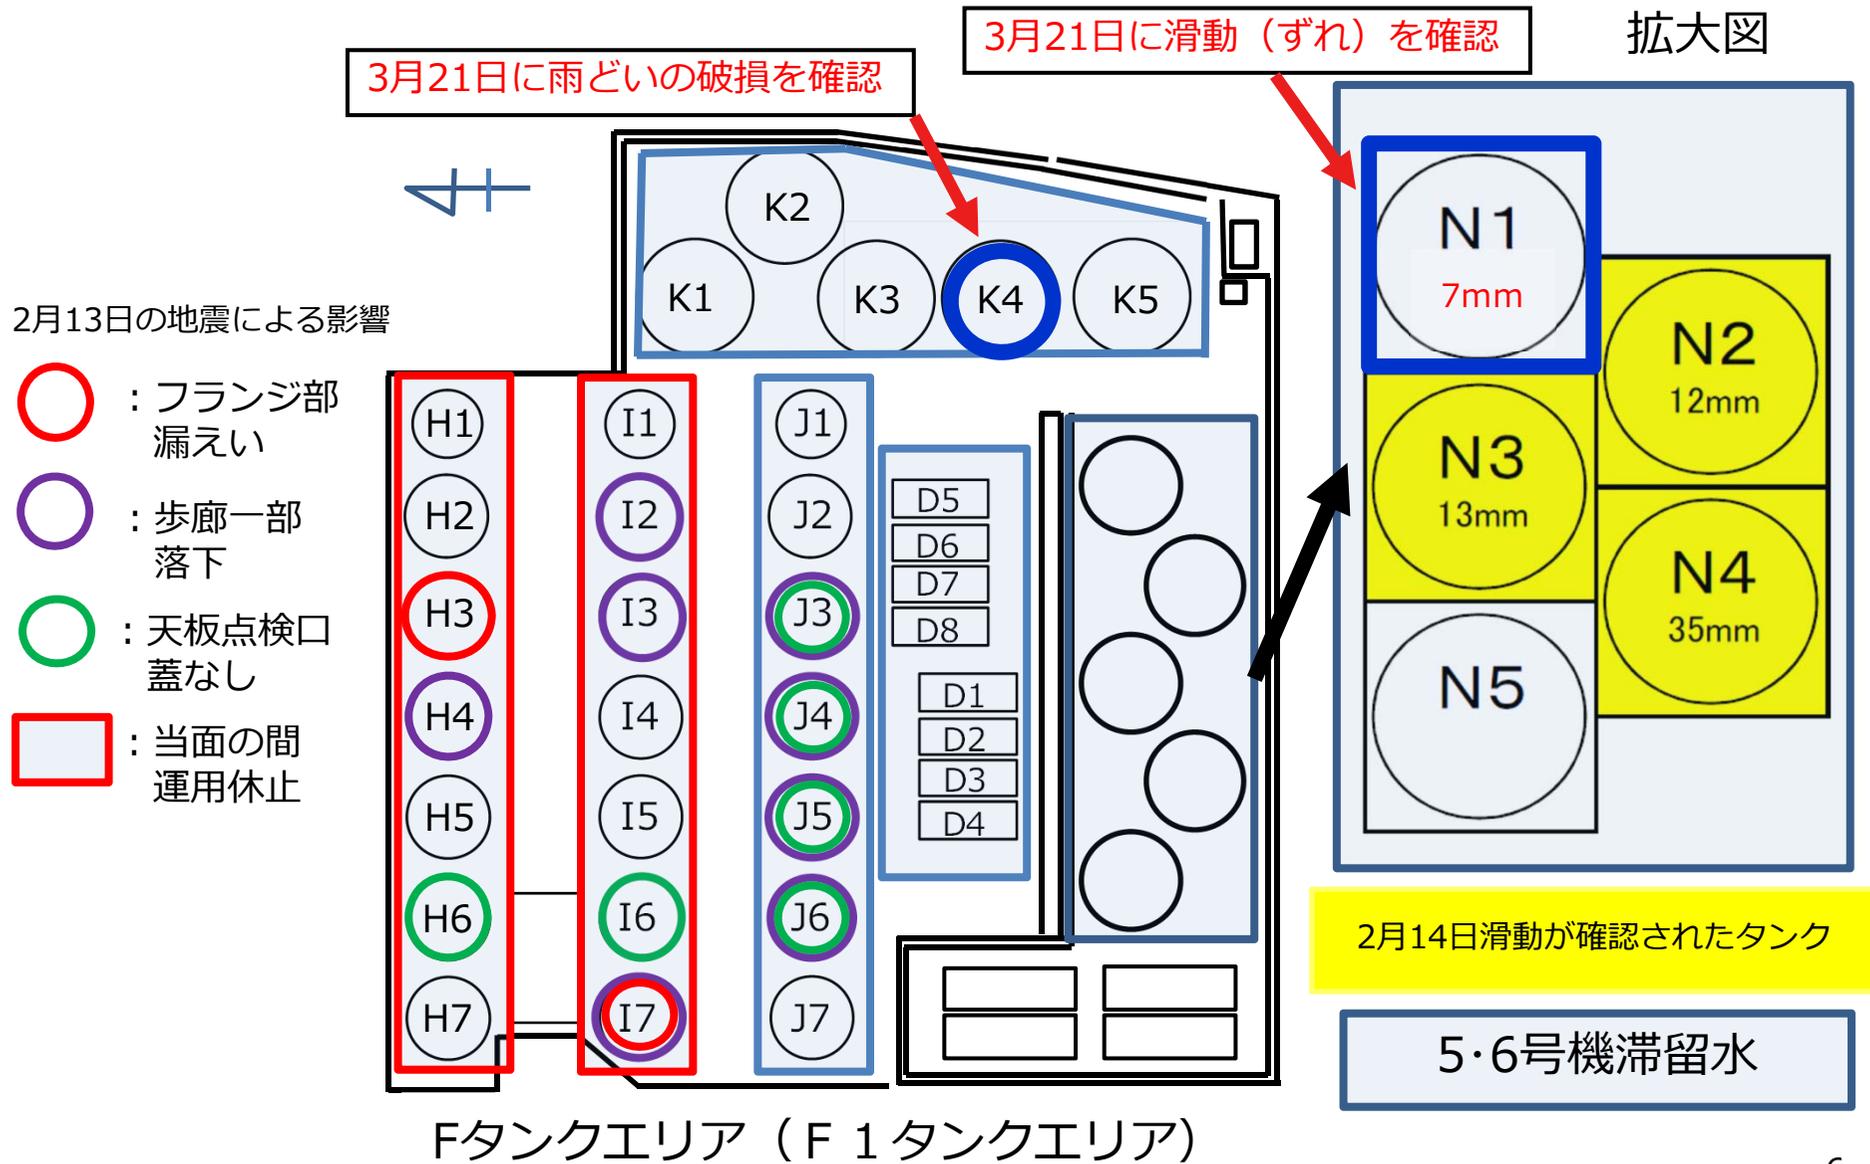
## Fタンクエリア タンク図

#### ○5・6号機Fタンクエリアで1基7mmのタンクの滑動（ずれ）を確認

- ・発生（確認時刻）：3月21日午前10時30分頃
- ・概要：FタンクエリアN1タンク 1基で微少なタンクの滑動を確認  
7mmの滑動を確認したものの機能に影響を及ぼすものではないことを確認（タンクの位置図は次項参照）。

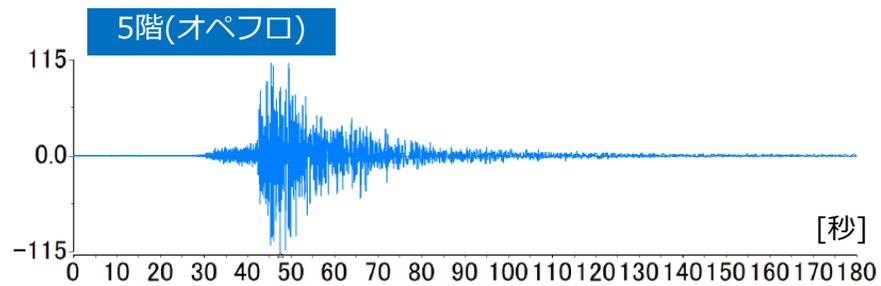
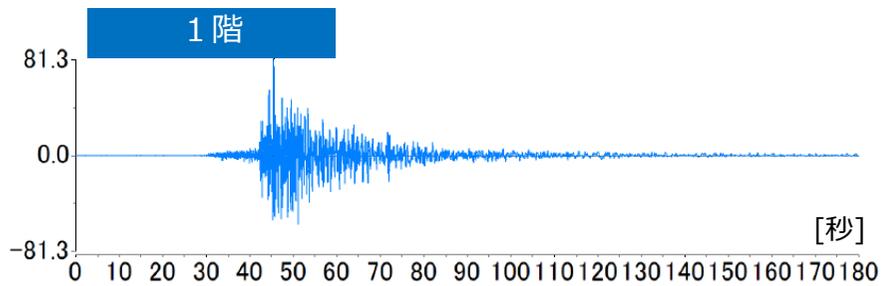
3号機地震計 2021年3月20日の観測記録 (NS方向)

- [発生日時]2021年3月20日18時09分 [震央地名] 宮城県沖 [地震規模] マグニチュード6.9
- 上記地震における各号機地震計の最大加速度を下表に示す。
  - 建屋構造や地震計の設置位置が異なるために単純に比較できるものではないが、3号機の最大加速度は5,6号機と比較して特異性は見られない。

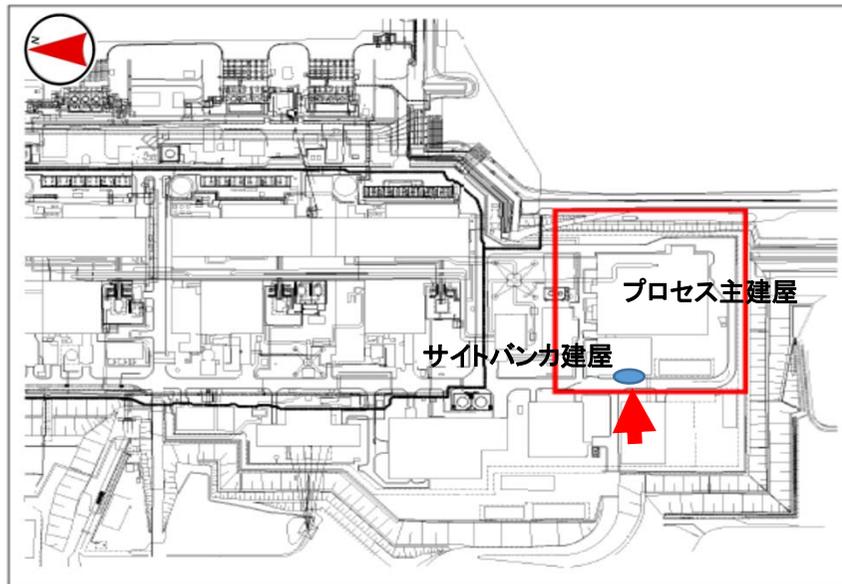
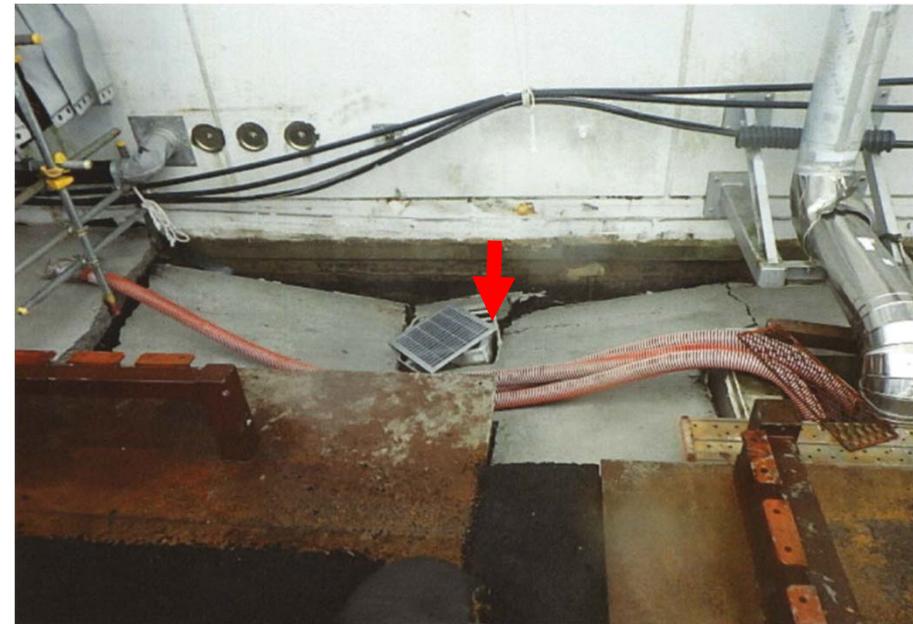
## サイトバンカ建屋西側の沈下状況

発生（確認時刻）：3月21日午前11時頃

概要：現場パトロールにおいて、サイトバンカ建屋西側の建屋付近の地盤沈下を確認。

2月13日の地震にて若干の沈み傾向が見られた箇所であったが、今回の沈下で建屋の周囲のコンクリートフェーシングが割れた状態となった。周辺の配管類に異常は無く、当該箇所については、今後修理予定。また、安全確保の観点から当該エリアについては、立ち入り制限を実施。
