3月20日地震発生後の 福島第一原子力発電所の状況について（続報）

< 参 考 資 料 >
2021年3月26日
東京電力ホールディングス株式会社
福島第一廃炉推進カンパニー

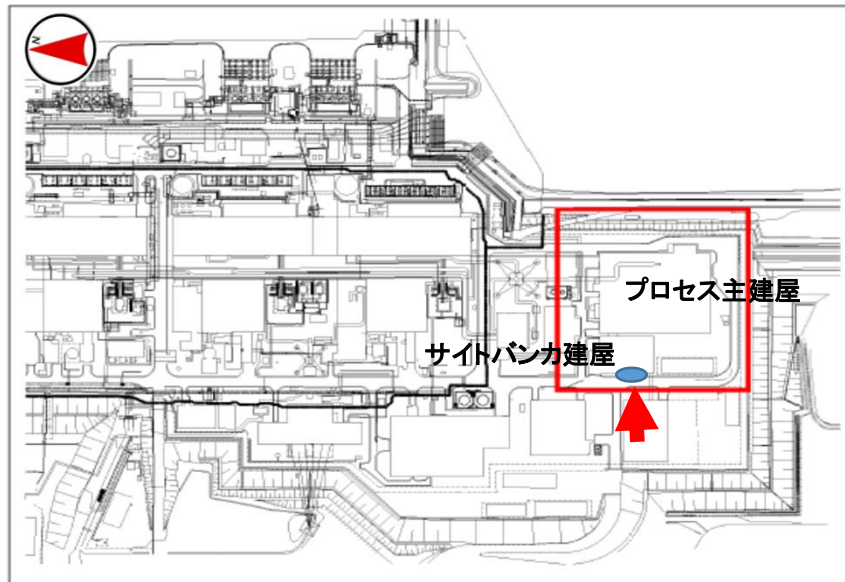
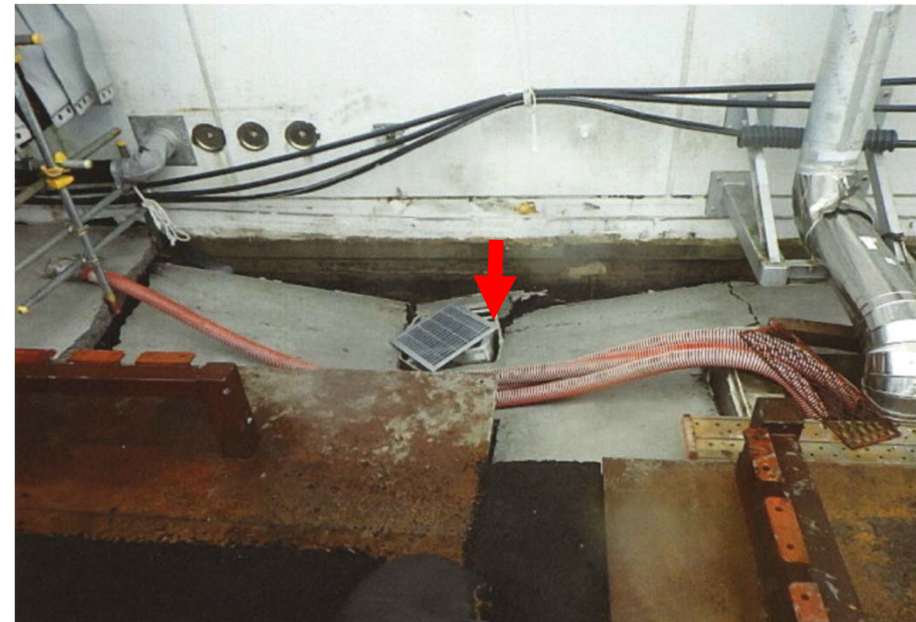
サイトバンカ建屋西側の沈下状況

概要：現場パトロールにおいて、サイトバンカ建屋西側の建屋付近の地盤沈下を確認。

2月13日の地震にて若干の沈み傾向が見られた箇所であったが、今回の沈下で建屋の周囲のコンクリートフェーシングが割れた状態となった。周辺の配管類に異常は無く、当該箇所については、今後修理予定。また、安全確保の観点から当該エリアについては、立ち入り制限を実施。

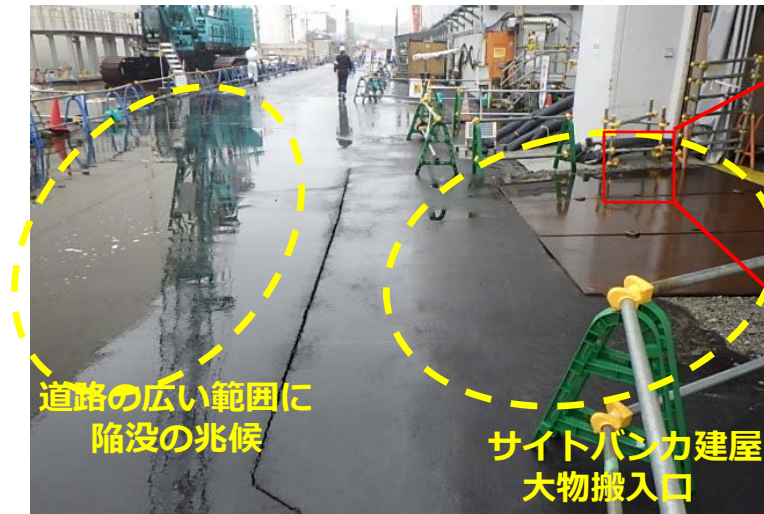
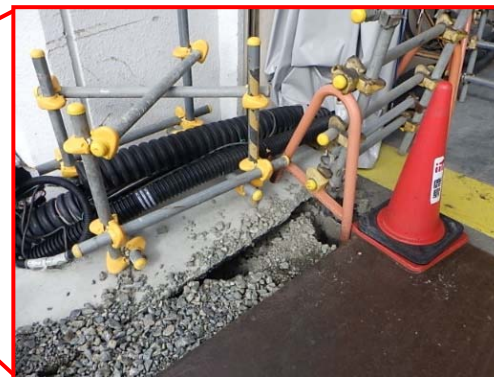
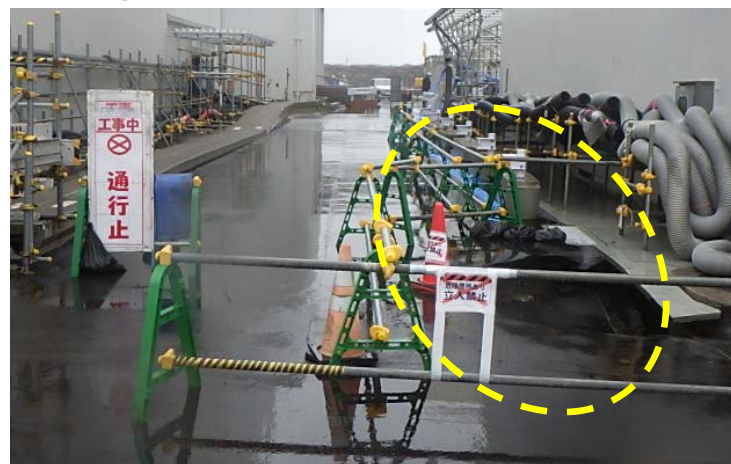
① サイトバンカ建屋西側道路付近

- ・2月13日や3月20日の地震、およびその後の降雨に伴い、以下の変化が見られている状況
- ・サイトバンカ建屋大物搬入口鉄板下の空洞については、降雨の影響で進展が見られるため、3月29日以降、修理をする予定
- ・その他の箇所についても、状態を詳細確認のうえ、今後修理する予定（現状で廃炉作業には支障なし）

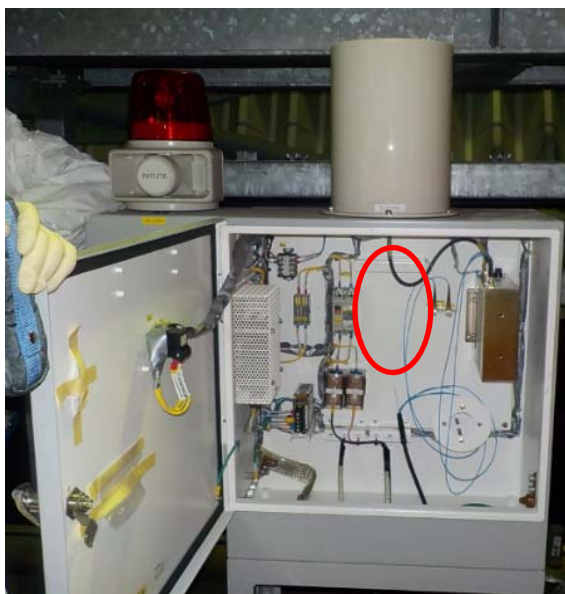
概要：当社社員が3号機燃料取出し用カバーエリア放射線モニタ（ch.1）の「機器故障」警報の発生を確認。3号機オペレーティングフロアにおいて作業は行っていなかったこと、および、同モニタ（Ch.2）に有意な変動がないことを踏まえ、地震発生翌日（3月21日）から現場確認を実施。3月21日、モニタ側の現場確認によりモニタ側には異常はなく、伝送異常であること確認。3月22日、検出器側の現場確認により当該モニタの検出器用の光伝送器のヒューズが切れていることを確認し、同日、当該ヒューズを交換し、当該モニタが復旧したことを確認。

図1.エリア放射線モニタ検出器収納箱
(地震前に撮影、丸部分に当該ヒューズ有り)

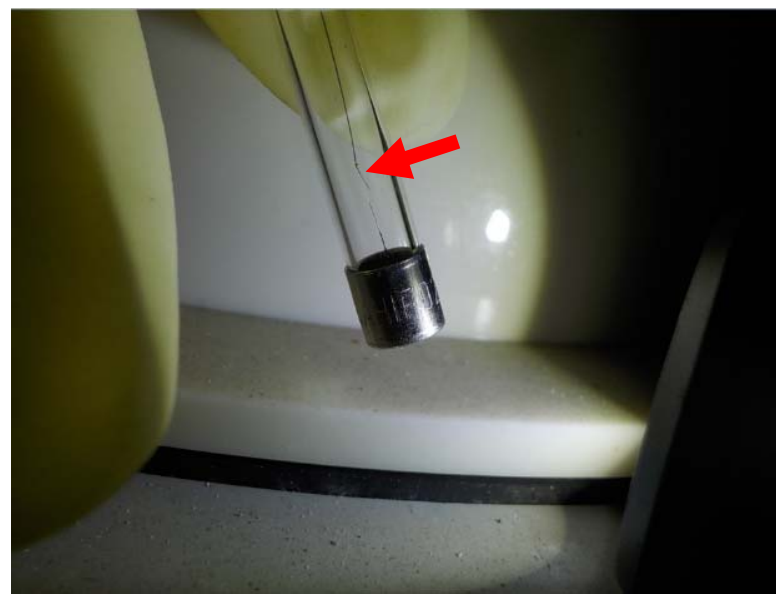
図2.当該ヒューズ（矢印部分に切れ）
