【概要】

W2エリアに保管していたコンテナ（1基）の内部調査等の結果（速報）

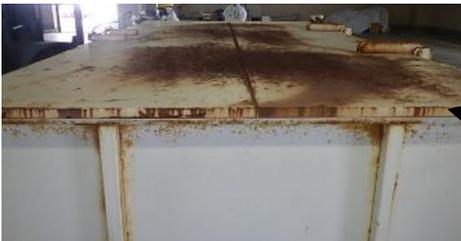
- ✓ 外面の表面にさびを確認したが、補修した箇所以外に貫通箇所は確認されなかった。
- ✓ 70 μ m線量当量率(ガンマ+ベータ):**0.015(※)**~0.80mSv/h(補修した箇所近傍は0.80mSv/h)
- ✓ 1cm線量当量率(ガンマ):0.01~0.14mSv/h(補修した箇所近傍は0.01mSv/h)
- ✓ 表面汚染密度:1.4~98Bq/cm² (補修した箇所近傍は98Bq/cm²)

図2. 天板の状況

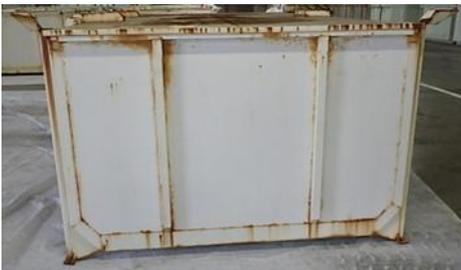
図3. 左側面の状況

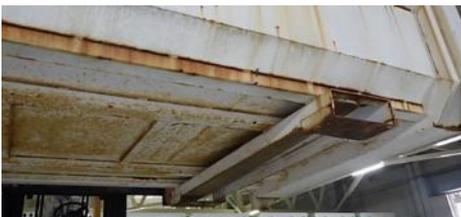
図4. 左底面の状況

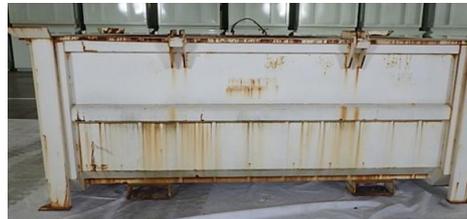
図8. 裏面の状況

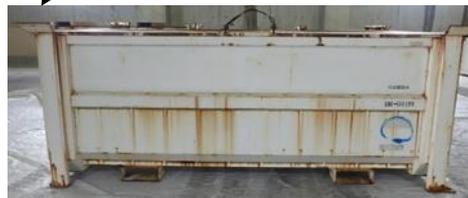
図5. 正面の状況

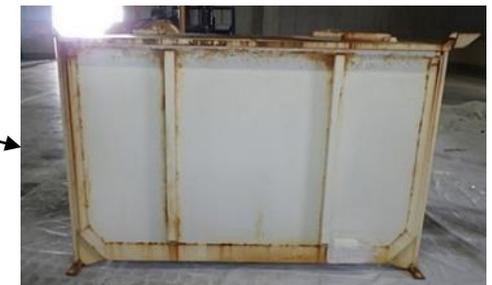
図7. 右側面の状況

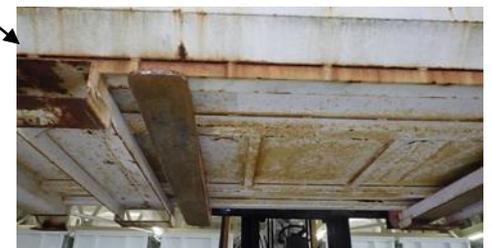
図6. 右底面の状況

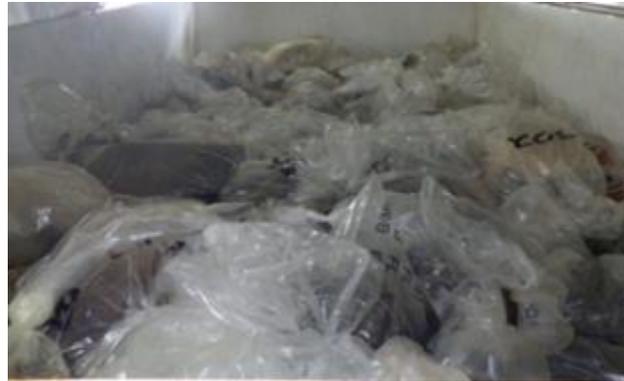
- ✓ 内容物はホース(2本)とゴムシート(1枚)除き、全てが収納袋に収納され、約450袋を確認した。
- ✓ 内容物は、吸水シート(約250袋)・布や紙のウエス(約80袋)・ビニール類(約60袋)等を確認した。
- ✓ 吸水シートとウエスは水分を含み湿った状態が多かったが、収納袋に損傷は確認されなかった。
- ✓ 70 μ m線量当量率(ガンマ+ベータ):ビニール類が収納された袋表面において最大160mSv/h
- ✓ 1cm線量当量率(ガンマ):吸水シートが収納された袋表面において最大20mSv/h

図9. 収納袋を取り出す前のコンテナ内の状況

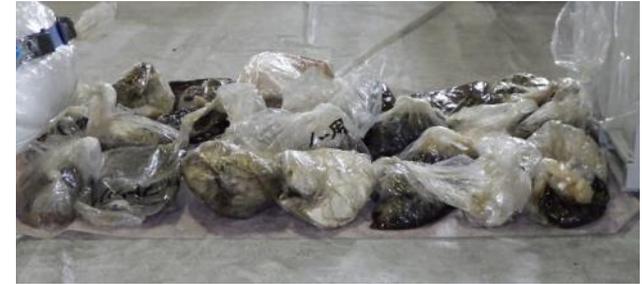
図10. 収納袋を取り出した状況

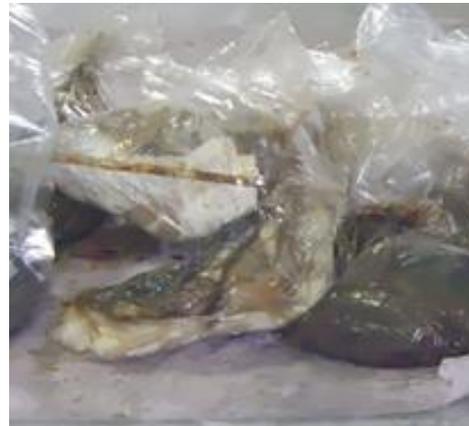
内容物	1cm線量 当量率・最大 (mSv/h)	70μm線量 当量率・最大 (mSv/h)
吸水シート (図11)	20(最大)	100以上
ビニール類,他 (図12)	1.5	160(最大)

図11. 収納袋(吸水シート)

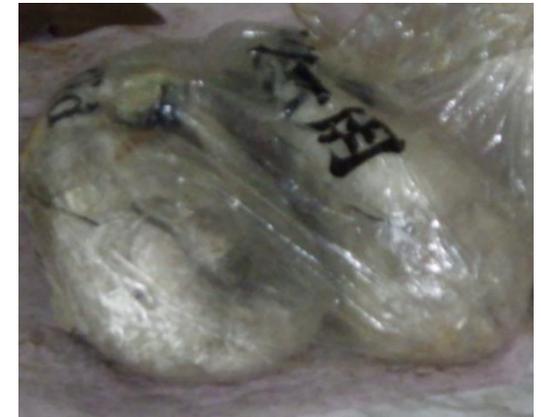
図12. 収納袋(ビニール類,他)

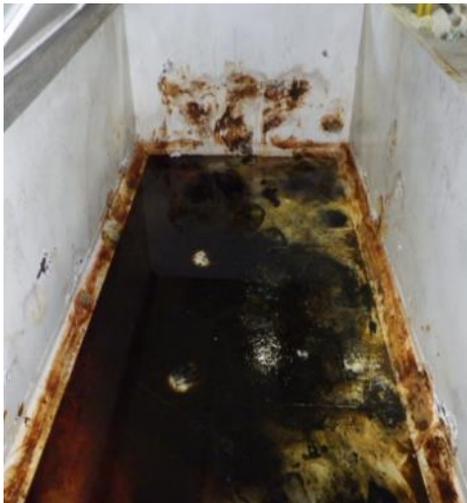
- ✓ 内面の底面全体に水（濁り有り）が約2~3mm溜まっていることを確認した。
- ✓ 内面の底面全体にさびを確認したが、補修した箇所以外に貫通箇所は確認されなかった。
- ✓ ゲル状の物質は確認されなかった。
- ✓ 70 μ m線量当量率(ガンマ+ベータ)
 - ・ 溜まっていた水回収前:1~13mSv/h(補修した箇所近傍は13mSv/h)
 - ・ 溜まっていた水回収後:2~23mSv/h(補修した箇所近傍は5mSv/h)
- ✓ 1cm線量当量率(ガンマ)
 - ・ 溜まっていた水回収前:0.04~0.18mSv/h(補修した箇所近傍は0.18mSv/h)
 - ・ 溜まっていた水回収後:0.05~0.32mSv/h(補修した箇所近傍は0.18mSv/h)
- ✓ 表面汚染密度: $1.4 \times 10^2 \sim 1.4 \times 10^3$ 以上 Bq/cm² (補修した箇所近傍は 1.2×10^3 Bq/cm²)

図14. コンテナ内面・底面の状況
(水回収前)

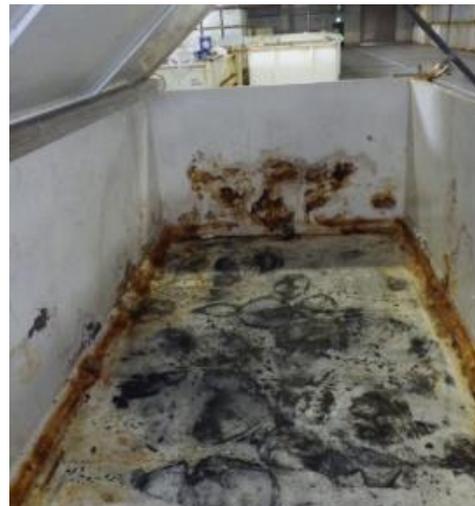
図15. コンテナ内面・底面の状況
(水回収後)

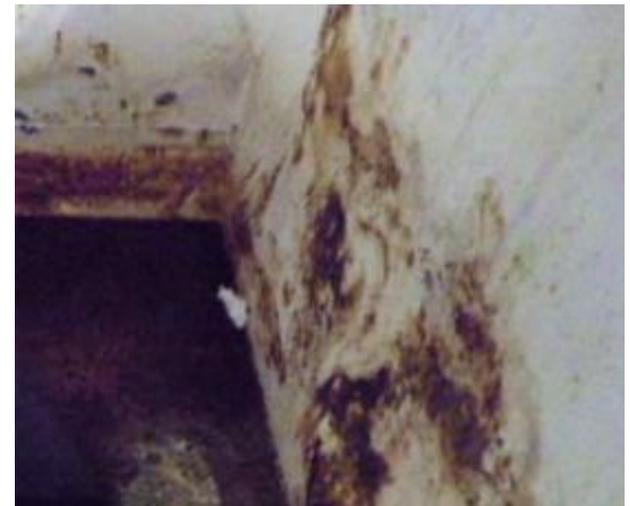
図16. コンテナ内面・補修箇所の状況
