福島第一原子力発電所 ガレキ類収納容器下部からの水の滴下について（続報）

< 参 考 資 料 >
2021年11月1日
東京電力ホールディングス株式会社
福島第一廃炉推進カンパニー

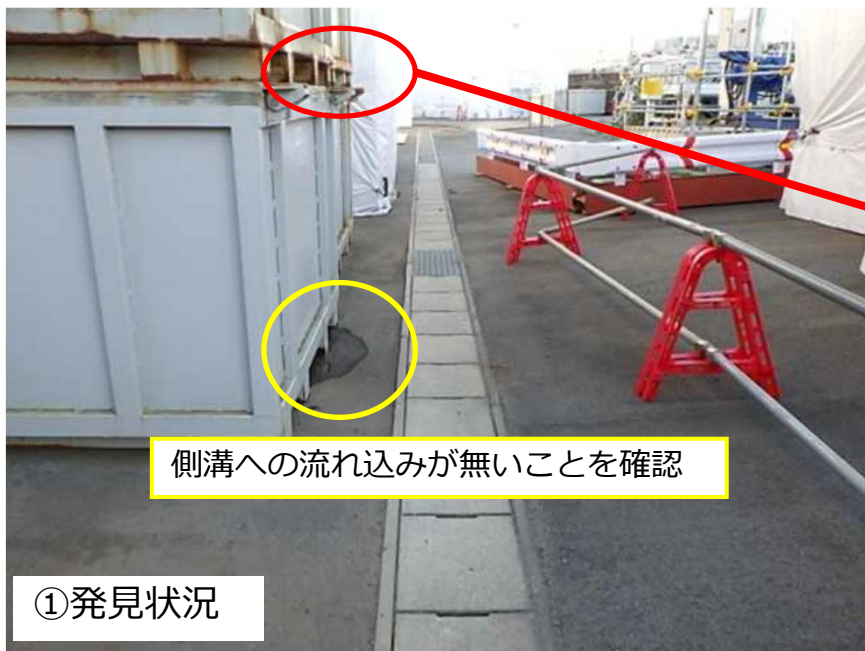
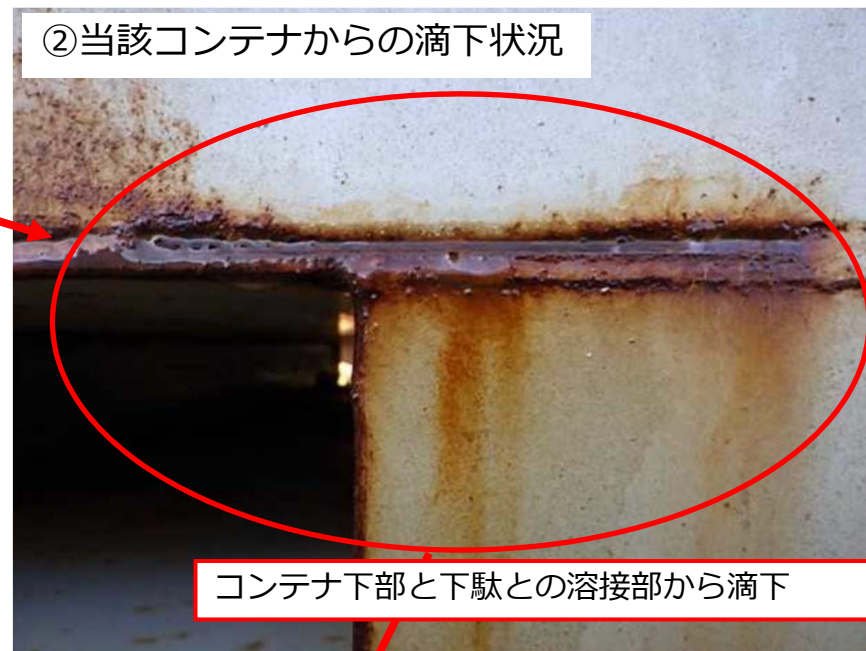
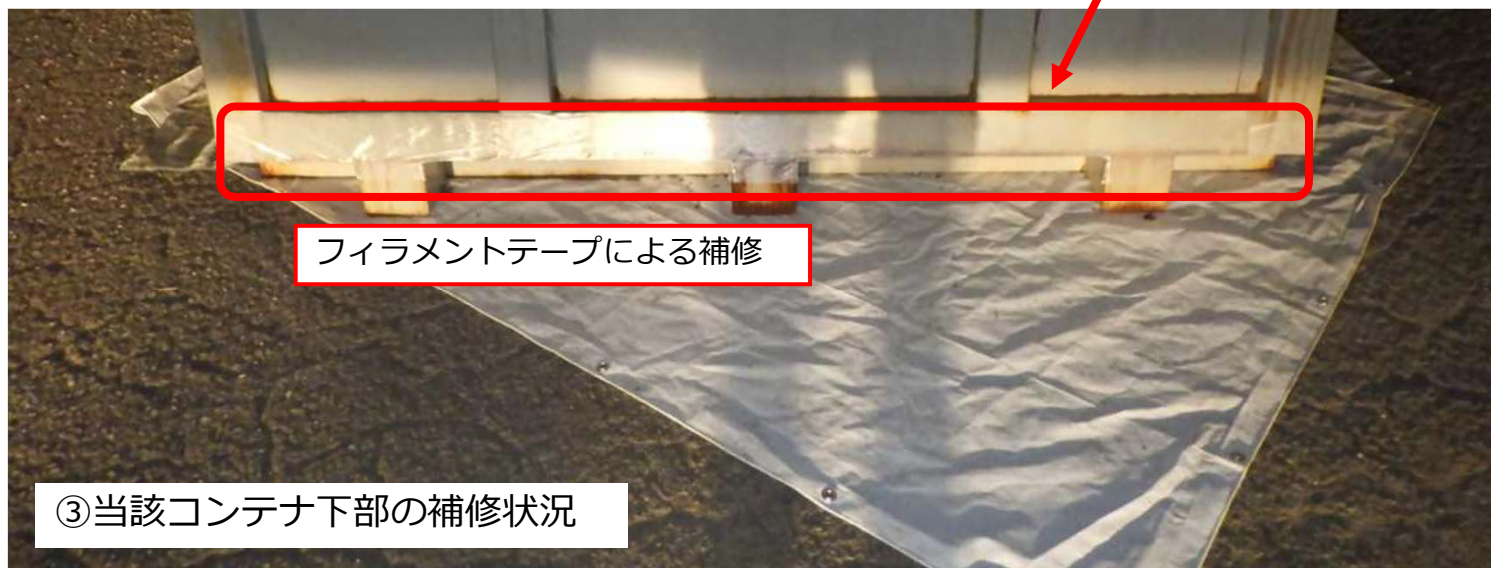
【参考】現場の状況(10月29日発生分)

- 10月29日午後3時46分、固体廃棄物貯蔵庫第1棟の西側にある仮設集積場所に仮置きしているガレキ類収納容器（以下「コンテナ」）の下部から水が滴下（10秒に1滴程度）していることを当社社員が発見しました。
- 滴下範囲は約1m×2m（深さ無し）であり、滴下した水については、吸着マットによる拭き取りを実施しています。また、側溝等への流入が無いことを確認しています。
- 当該コンテナには、金属ガラを保管しており、コンテナ内の水の放射能濃度分析結果は以下の通りです。[採取日:2021年10月29日]
セシウム134:7.2Bq/L、セシウム137:160Bq/L、全ベータ放射能:190Bq/L
(以上、11月1日午前お知らせ済み)
- また、11月1日午前11時5分頃、同場所（固体廃棄物貯蔵庫第1棟西側の仮設集積場所）に仮置きしている、10月29日に滴下が確認されたコンテナとは別のコンテナの下部から水が滴下（10秒に1滴程度）していることを福島県職員が発見しました。
- 滴下範囲は約60cm×60cm（深さ無し）であり、滴下した水については、吸着マットによる拭き取りを実施しています。また、側溝等への流入が無いことを確認しています。
- 当該コンテナには、金属ガラを保管しており、今後、準備が出来次第、コンテナ内の水の放射能濃度を分析予定です。
- 上記の2基のコンテナについて、フィラメントテープによる補修を行うとともに、水抜きを実施しております。
- 敷地境界モニタリングポスト、構内排水路モニタ、構内ダストモニタ等に有意な変動がないことを確認しており、周辺環境への影響はありません。
- 今後、原因究明および再発防止対策を速やかに行い、廃炉作業を安全最優先で着実に進めてまいります。

午後5時40分頃 フィラメントテープによる補修完了

午後10時12分 水抜き完了
