## ガレキ類収納容器下部からの水の滴下について（続報2）

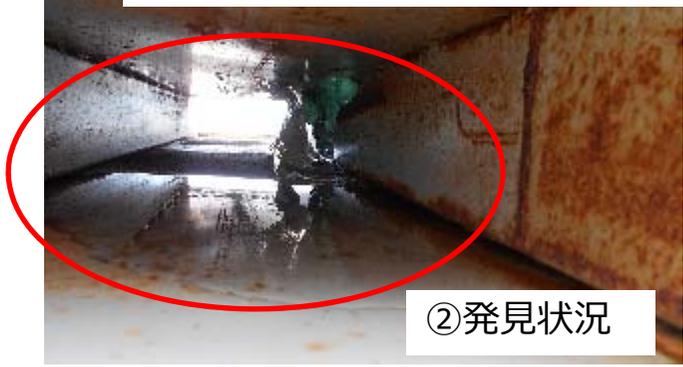
②当該コンテナからの滴下状況
