目視による詳細調査結果について

K排水路内部ドライアップ区間 調査結果

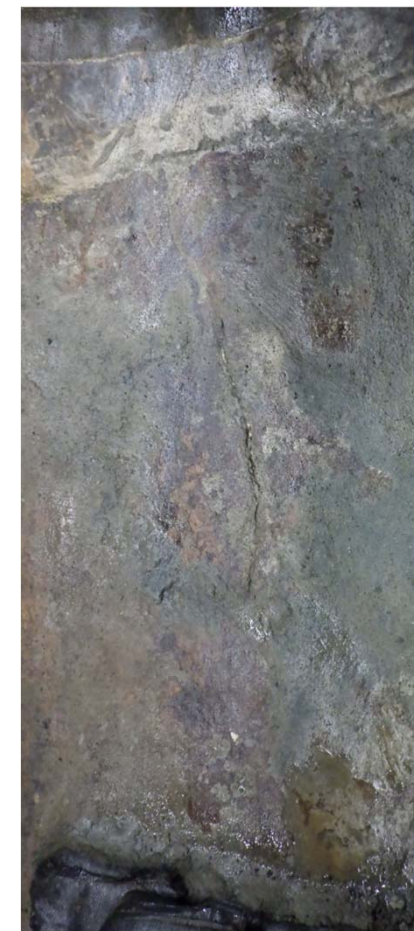
クラック拡大写真

- 11月1日よりドライアップ作業を開始し、目視による詳細調査については、11月2日より開始しております。
- 11月2日～11月3日にかけて、K排水路補強部付近を調査した結果、以下の状況が確認されました。
 - ①補強部上流側にクラック有り（長さ：約1.0m、幅：5mm）
 - ②補強部と凍結管貫通部にクラック、隙間は無し
 - ③補強部下流側に地下水の流入を2箇所確認
- 今後、測温管150-7S近傍の凍結管ライン外側を掘削し、地下の状況を確認いたします。併せて、陸側遮水壁内側を掘削し、同遮水壁が健全であることを確認してまいります。

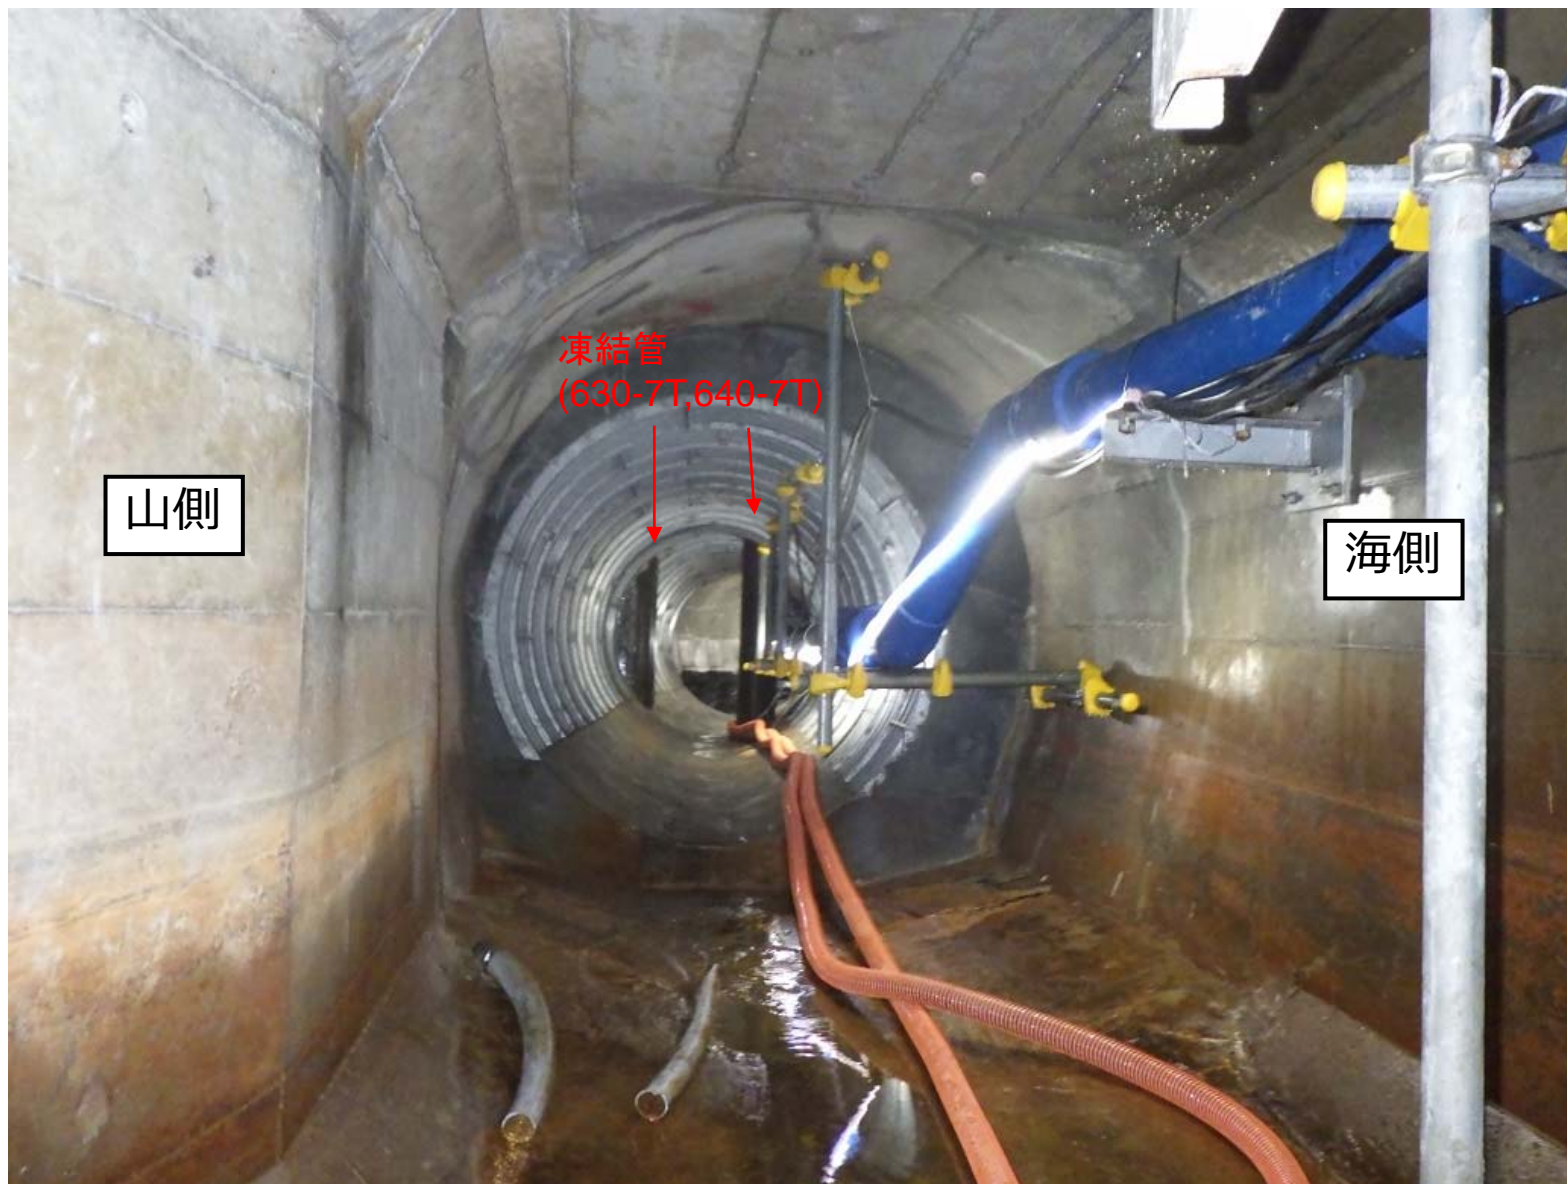
写真はK排水路下流から全景撮影
