- 陸側遮水壁の維持管理については、測温管による地表・地中温度を参考に監視しておりますが、10月13日に、K排水路交差付近（下流部）の測温管150-7Sにて、地中に3m（地表下1.0m～4.0m付近）の区間で局所的に0℃を超過している状態が継続されていることを確認しました。
- 地下水位に変化は無く、内外水位差は確保されていることから、陸側遮水壁の遮水機能に影響はないと評価しております。

- 本日から、測温管150-7S近傍の陸側遮水壁内側の地盤を掘削し、以下の通り調査を実施します。なお、日程は天候や現場状況により変更になる場合があります。
 - 11月10日・11日：掘削作業
 - 11月12日：地中温度の計測、地盤の状態の確認
- なお、K排水路は補強箇所区間のドライアップを継続しており、温度変化について引き続き監視してまいります。

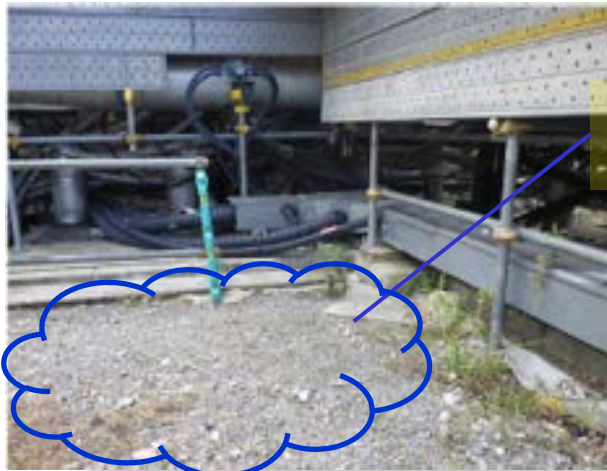
陸側遮水壁内側掘削箇所
(地盤の状態を確認する)

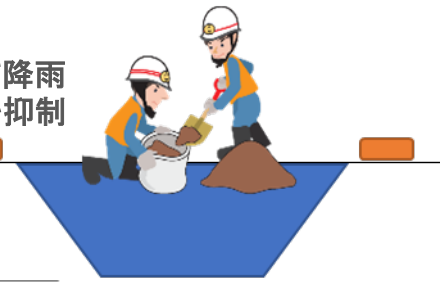
土嚢にて降雨の流入を抑制

約1.0m~

掘削範囲を試掘後、深さ1.0m以上盤下げ

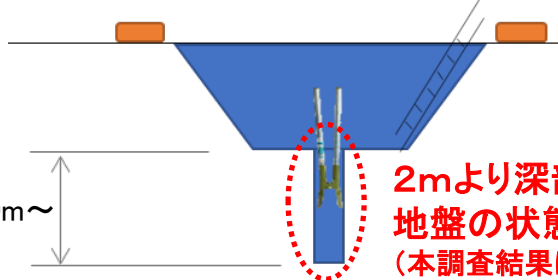
深さ約2.0mより深部まで鉛直に掘削

約1.0m~

2mより深部の地中温度を測定・確認
地盤の状態を確認
(本調査結果により更なる深部の調査が必要な場合は別途検討)
