【参考】過給機出口配管フランジ溶接部の状況

【参考】 過給機出口配管フランジ溶接部における浸透探傷試験結果

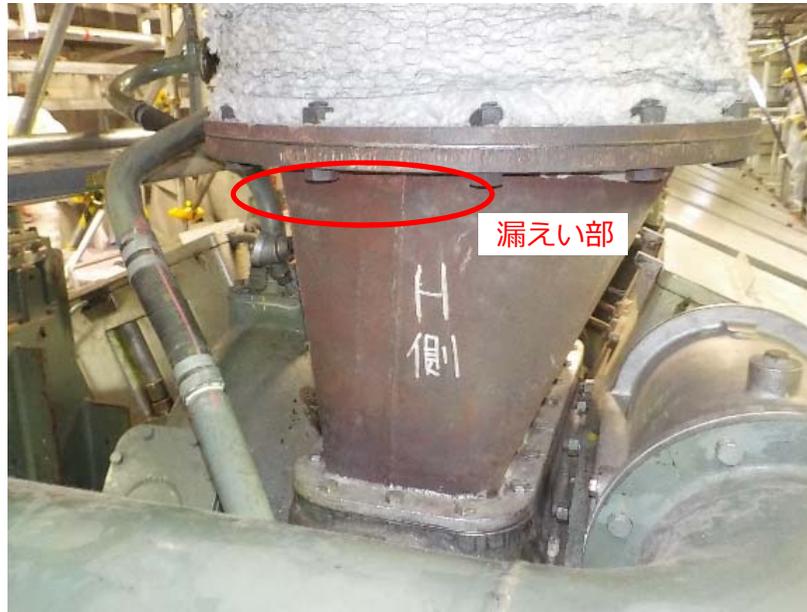
- 昨日（11月11日）午前11時55分頃、5号機非常用ディーゼル発電機（A）の定期点検後、試運転を実施していたところ、2台ある過給機※1のうち1台の過給機出口配管フランジ溶接部付近から、当該発電機の排気ガスが漏えいし、漏えいした排気ガスが凝縮し液だれしている（床面への滴下無し）ことを、協力企業作業員が確認しました。同日午後0時13分に当該発電機の運転を停止し、排気ガスの漏えいが停止したことを確認しました。
- 本日（11月12日）、当該発電機の2台の過給機出口配管フランジ溶接部の浸透探傷試験※2を行ったところ、排気ガスが漏えいした箇所において、長さ約200mmの線状の傷（亀裂）があることを確認し、その一部が貫通しているものと判断しました。また、その他箇所においても、線状の傷（4箇所）およびへこみ状の傷（1箇所）を確認しました（スライド3参照）。
- なお、5号機および6号機においては、当該発電機以外の非常用ディーゼル発電機（3台）が待機状態であり、非常用電源が確保されています。
- 今後、速やかに原因究明を行うとともに対策を講じてまいります。
- なお、当該配管の亀裂部から漏えいした排気ガスは、ディーゼル機関の燃焼の過程で発生したものであり、有意な放射性物質は含んでおらず、モニタリングポストならびに敷地境界連続ダストモニタの指示値にも有意な変動がないことを確認しています。

写真1. 当該の過給機出口配管フランジ溶接部

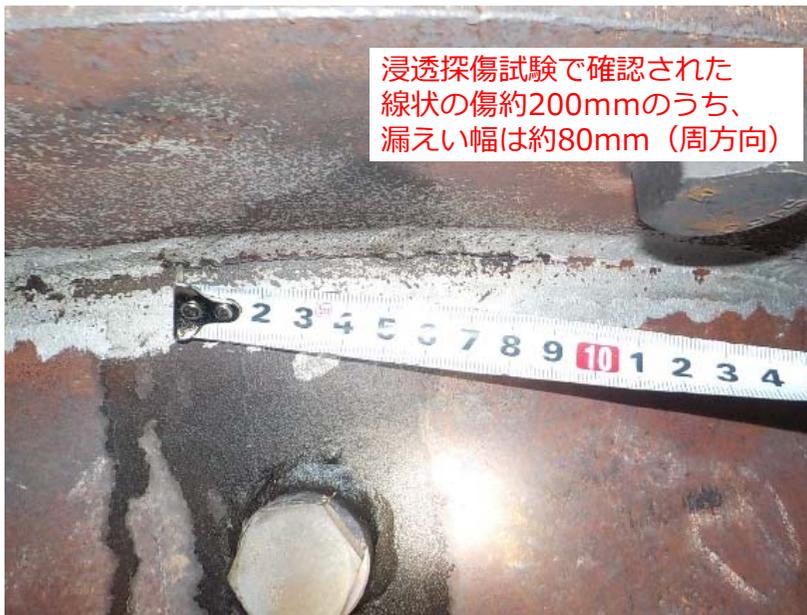
写真2. 当該の過給機出口配管フランジ溶接部 (漏えい部拡大)

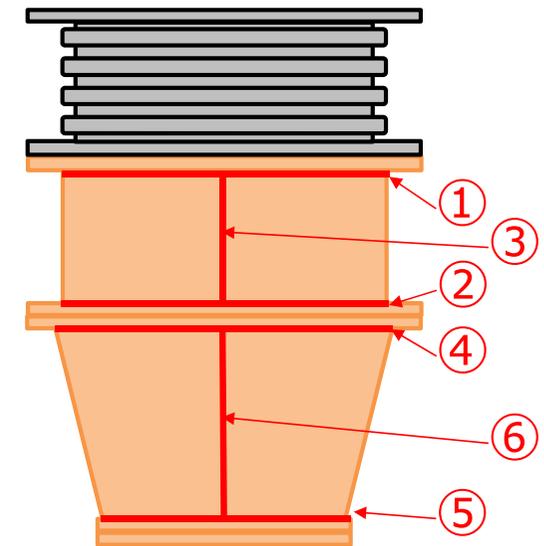
- ① なし
- ② なし
- ③ なし
- ④ **あり** 線状の傷2箇所(約200mm,約150mm)
- ⑤ **あり** 線状の傷1箇所(約30mm)
- ⑥ なし

- ① なし
- ② **あり** へこみ状の傷1箇所(直径・深さとともに約2mm)
- ③ なし
- ④ **あり** 線状の傷2箇所(約80mm,約110mm)
- ⑤ なし
- ⑥ なし
