# 福島第一原子力発電所 No.1AおよびNo.1C危険物屋外貯蔵所におけるドラム缶からの油のにじみについて(続報)

< 参考資料 >  
2021年12月9日  
東京電力ホールディングス株式会社  
福島第一廃炉推進カンパニー

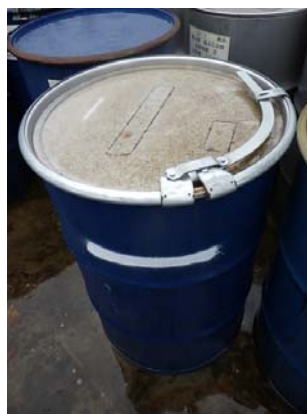
- 12月8日午前9時37分、発電所構内のNo.1A危険物屋外貯蔵所付近において油膜（水溜まりの上に約3m×約20m）があることを、ドラム缶の搬入作業を行っていた協力企業作業員が発見しました。現場確認の結果、No.1AおよびNo.1C危険物屋外貯蔵所に保管しているドラム缶各1本（計2本）に雨水が浸入し、当該ドラム缶から油がにじみ出ていることを確認しました。また油膜の一部が、No.1A危険物屋外貯蔵所付近の側溝に流れ込んでいることを確認しました。
- このことから、油膜を吸着マットで回収するとともに、側溝においては、油の拡大防止措置として土嚢・吸着マットを設置し、流れ込みが止まっていることを確認しています。また吸着マットによる回収が完了しています。また、一部の油膜の流れ込みがあった側溝の下流にあるA排水路において分析を行った結果、油分は確認されませんでした。港湾内にはシルトフェンスを設置しており、シルトフェンス内においても油分が無いことを目視で確認しています。
- なお、当該貯蔵所（No.1 A,B,C）に保管しているドラム缶について、外観目視点検を行い、当該ドラム缶（2本）の他に油の漏えいが無いことを確認しています。（以上、12月8日お知らせ済み）
- 同日（12月8日）午前10時3分に双葉消防本部へ119番通報を行い、同日午前11時38分に浪江消防署より「油漏れ事象」と判断されましたが、その後、同日午後4時40分に双葉消防本部より「油漏れ事故」と判断されました。
- 引き続き当該ドラム缶から油が漏えいした原因を調査し、適切に対策を講じてまいります。

写真1. No.1A保管の当該ドラム缶(蓋交換後)と取り外した蓋

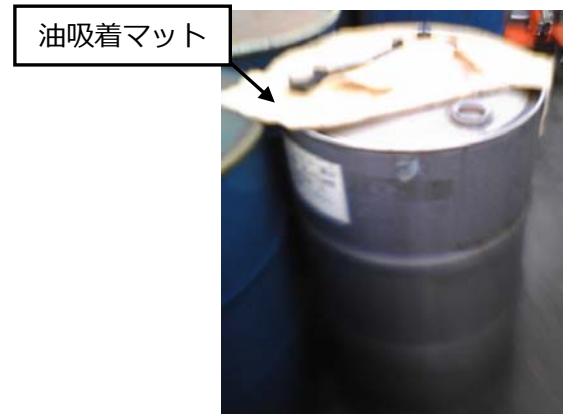
写真2. No.1C保管の当該ドラム缶
