福島第一原子力発電所

陸側遮水壁におけるブライントank水位低下について

< 参 考 資 料 >
2 0 2 2 年 1 月 1 7 日
東京電力ホールディングス株式会社
福島第一廃炉推進カンパニー

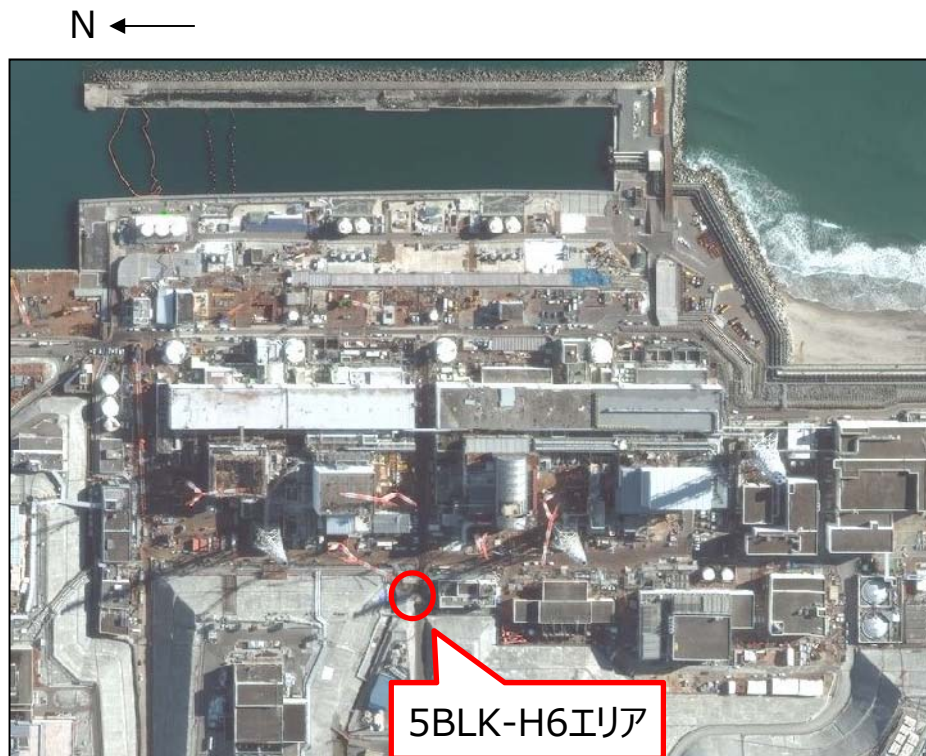
位置図

ブラインの確認箇所

- 現場確認により5BLK-H6周辺にブラインと思われる水溜まりを発見。
- バルブの閉操作場所と離れているが、5BLK-H6エリアに含まれる凍結管から漏えいしたブラインが水みちとなって移動したものと推定。

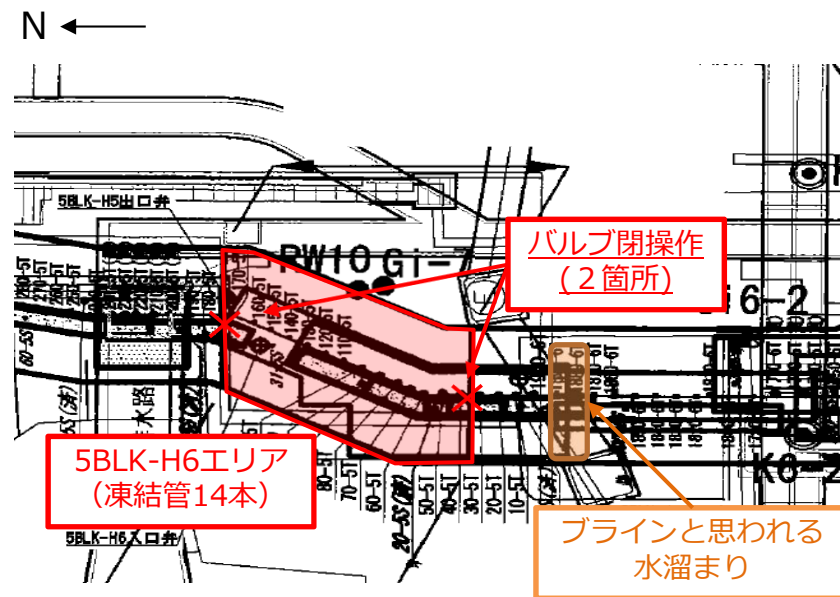
詳細図

5BLK-H6エリア

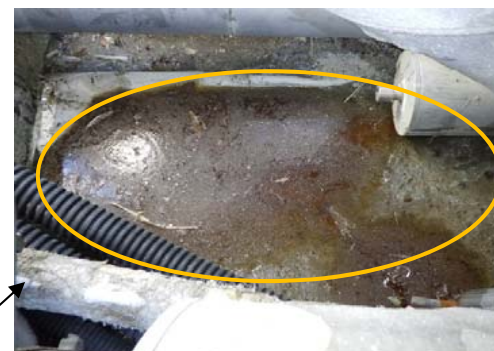
ブライン漏えい状況

凍土設備
ブライン配管
