- 千島海溝津波襲来時の陸側遮水壁の冷媒（ブライン※）漏えいリスク低減を目的として、緊急時に遠隔で操作ができるよう、陸側遮水壁に電動弁を追設し、2月15日、電動弁の単体動作試験および全体的な統合動作試験を実施することとしていました。
- 同日10時18分頃、同試験のため、陸側遮水壁全体へのブライン供給を停止したところ、10時40分頃、ブライントank2基（プラント2系統の2A・2B）において液位低下していることを確認しました。その後、11時00分頃、ブライントankからブラインを陸側遮水壁へ送り出す弁を閉操作したところ、液位低下は停止いたしました。
- その後、現場確認を実施したところ、16時00分頃、6BLK-H1ブライン配管送り側（母管）の接続部からの漏えいを確認しました。
- なお、2系統に分かれている陸側遮水壁設備のうち、ブライントankの液位低下が確認されていないプラント1系統については、16時08分、起動操作を行いました。

1. 漏えい状況の調査

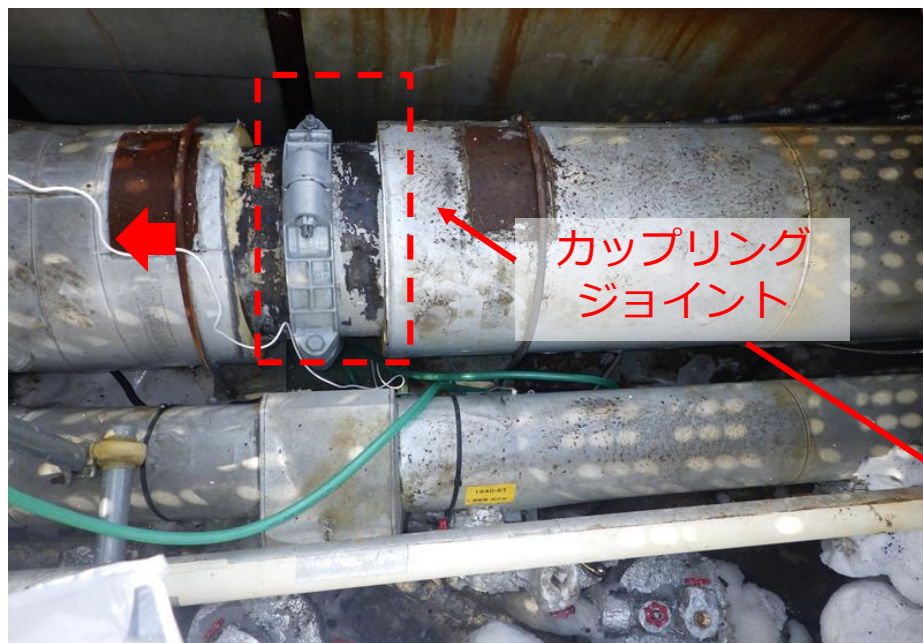
【調査結果】 配管接合部のゴムリングのずれが確認されました。

漏えい箇所（保温取り外し後）

【復旧方法】 当該ゴムリングを取り換えた上で、カップリングジョイントで配管を連結しブラインの供給を再開していきます。

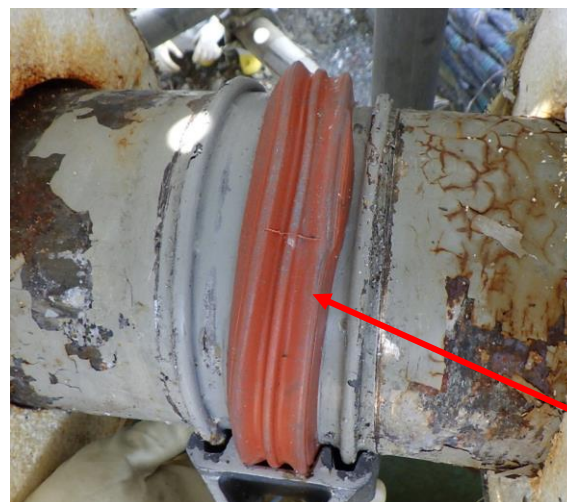
ゴムリング

カップリングジョイント（他箇所参考）

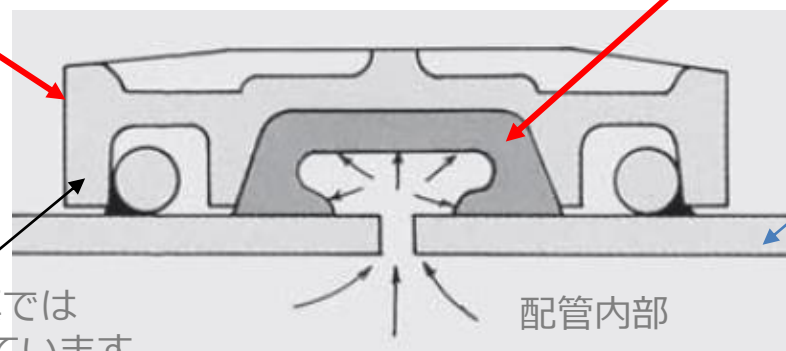
カップリングジョイント断面図

上記写真では
取り外されています

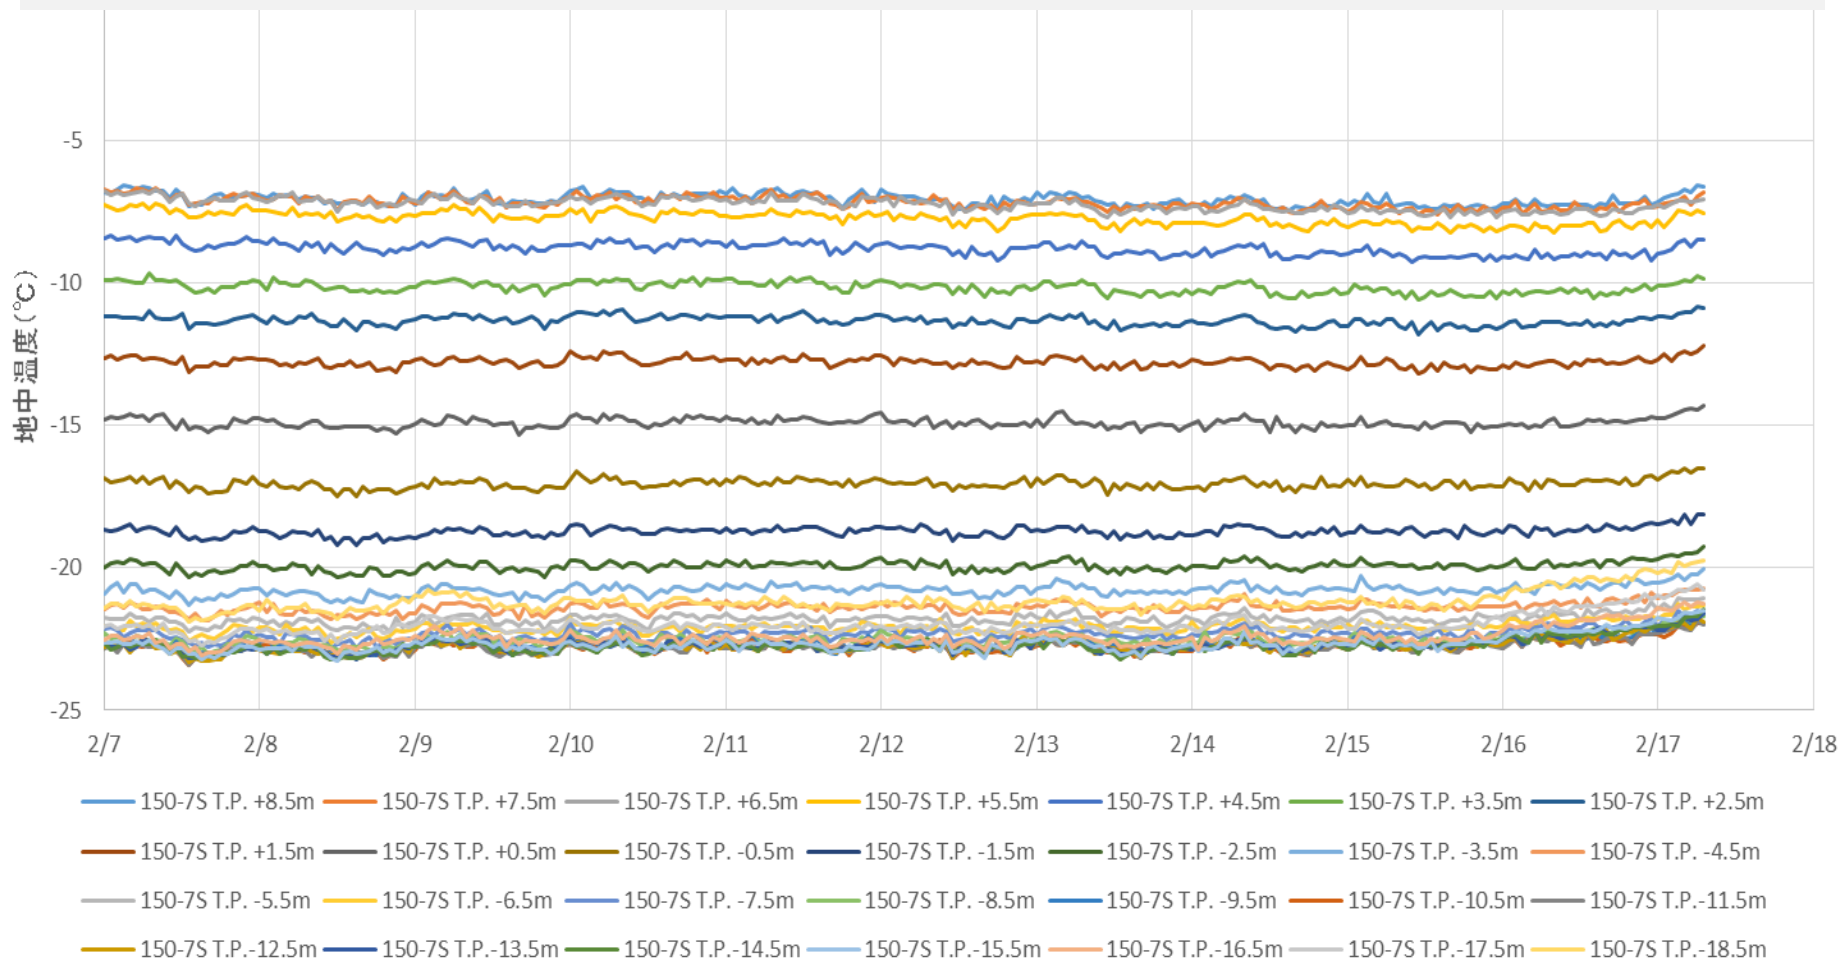
- 測温管150-7Sの温度全体に上昇傾向が見られ始めています。
- これを踏まえ、念のため、温度上昇に係る調査を実施している測温管150-7Sに対し、プラント1系統からのブライン供給についても調整を実施しております。
